# Formular de evaluare a condițiilor de accesibilitate a clădirilor publice

| Categorii | Indicatori | Date colectate |
|---|---|---|
| Localitate, raion: | Valea perjei (Taraclia) | |
| Adresa, strada, nr.: | str Calinin 2 | |
| Instituția: | BESV 33/28 grădinița de copii 3 | |

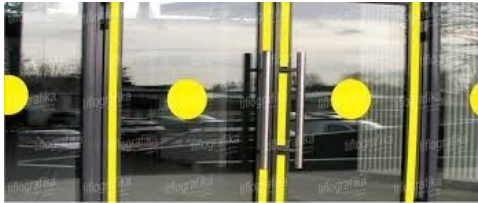
| Categorii | Indicatori | Date colectate |
|---|---|---|
| | Fig. V.23. – Exemplu de conformare a suprafețelor vitrate în cadrul foii de ușă și realizarea contrastului vizual | |
| | Fig. V.24. – Exemplu de conformare a suprafețelor vitrate în cadrul foii de ușă și realizarea contrastului vizual, atunci când ușa și suprafețele adiacente sunt vitrate | |

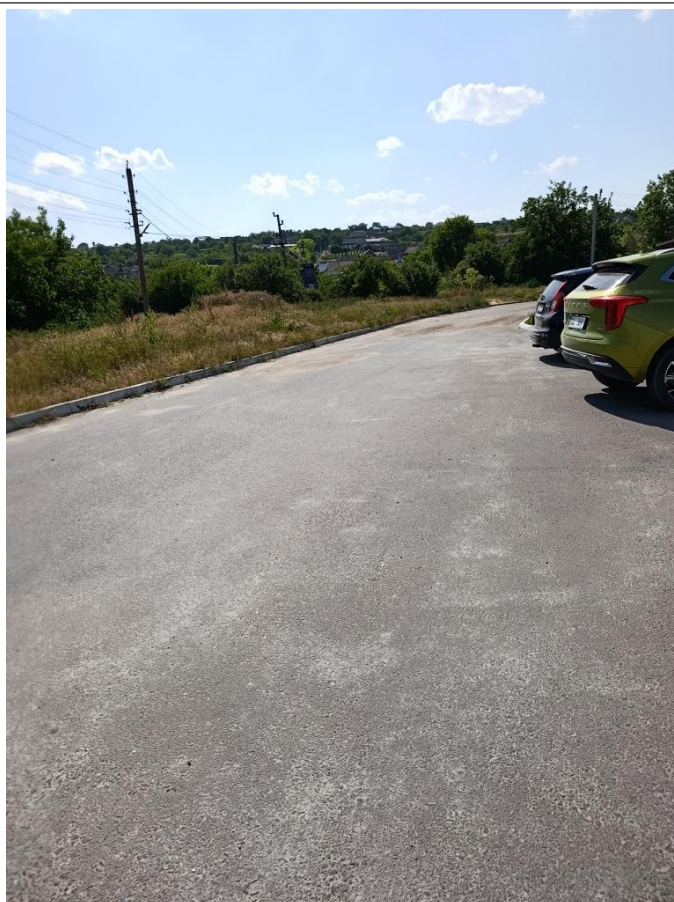
## Galerie - Căi de acces către clădire

| Tip înveliș: | Asfalt |
| Drumurile/Căile de acces sunt: | Calitative |
| Trecerea de pe carosabil spre trotuar/clădire: | Lină |
| Poartă intrare: | Da, are lățimea: 100 cm |

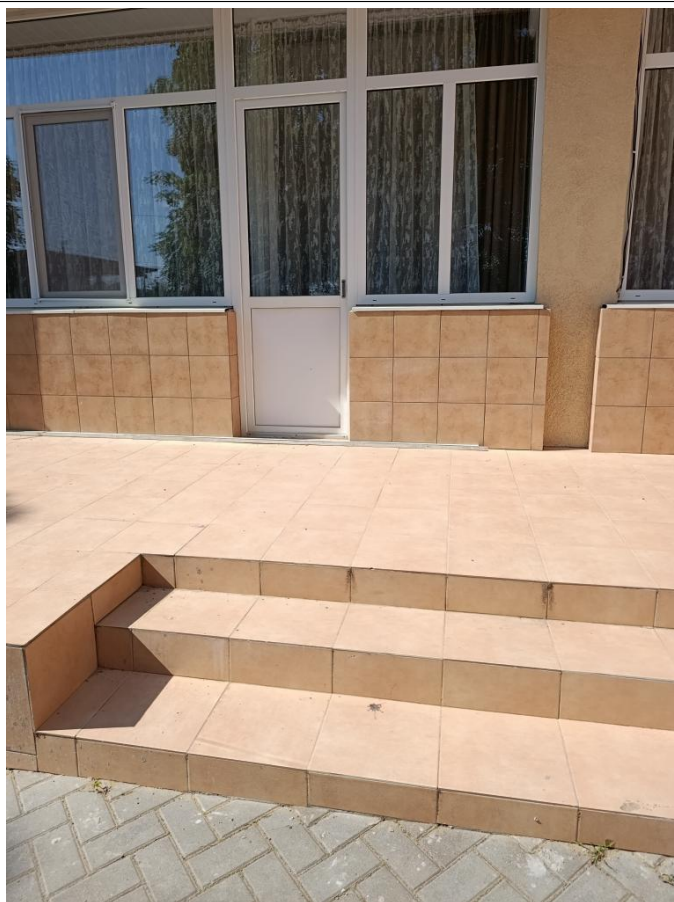
## **Galerie - Intrare în clădire**

| Intrarea în clădire este la nivelul solului: | Nu |
| La intrare sunt trepte: | Da, 3 trepte , Înălțime totală a treptelor/scărilor (cm)18 cm |
| Înălțimea pragului ușii (de la nivelul solului până la nivelul superior al pragului): | 3 cm<br>Standard: Se aplica regula de 1:10 |
| Dacă există trepte, sunt semnalate treptele cu elemente contrastante și/sau tactile: | Nu<br>Standard: prima și ultima treaptă trebuie semnalate în culori contrastante |
| Există rampă de acces: | Nu |

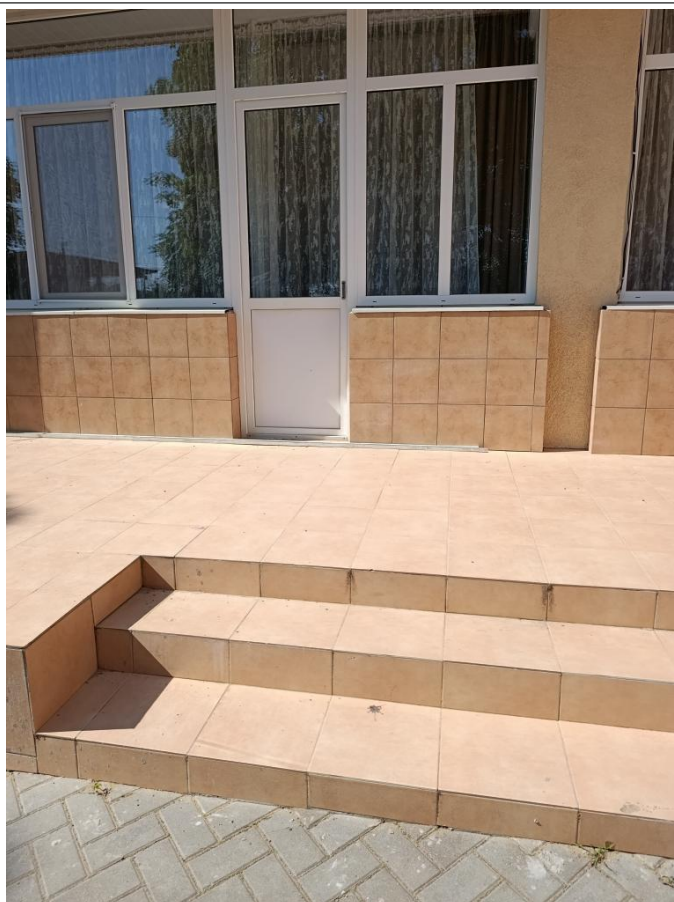
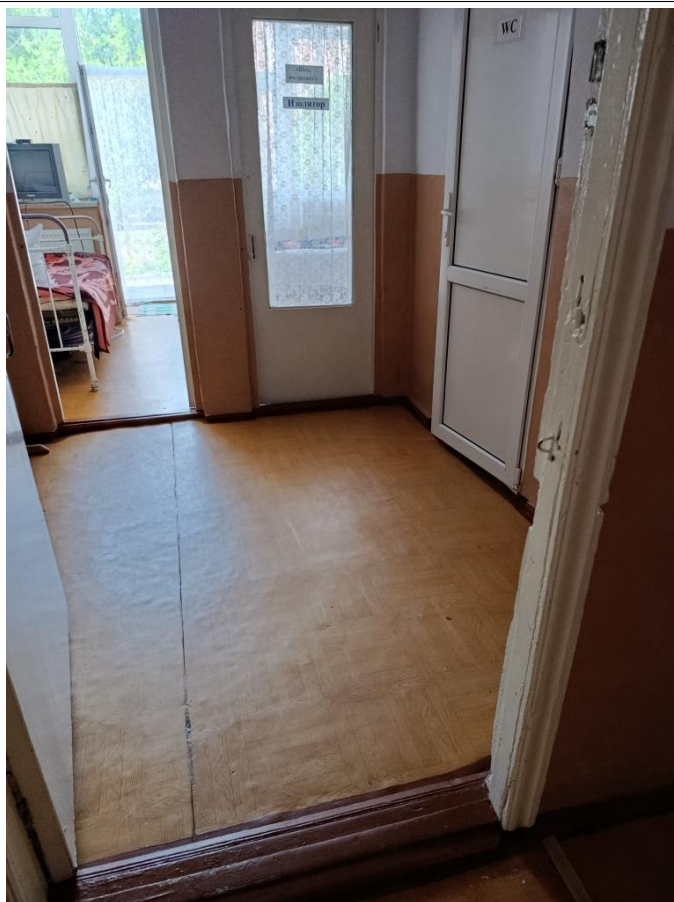
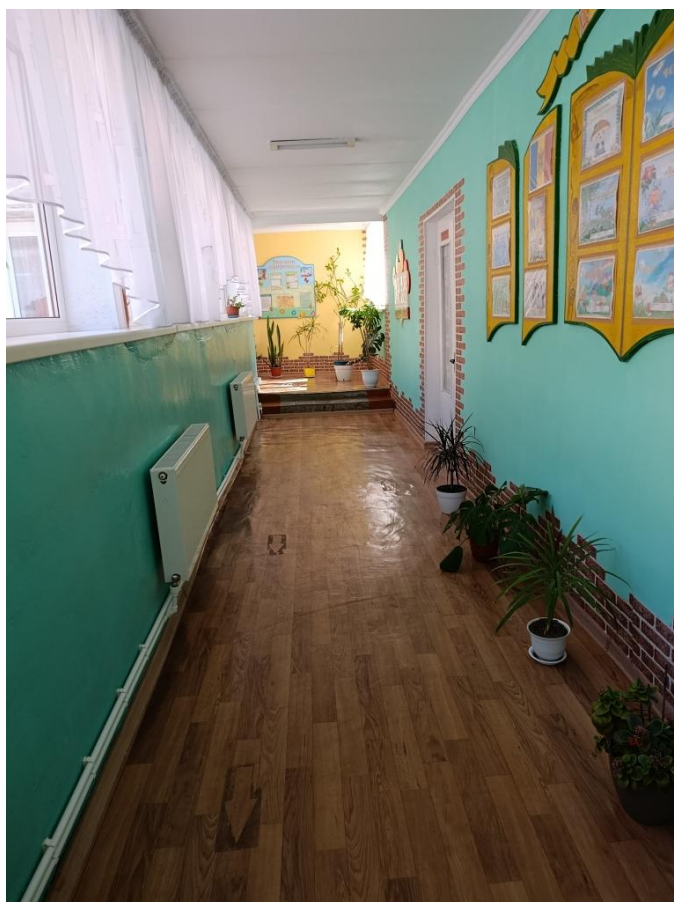
## **Galerie - Uși**

| Deschiderea ușii este ușoară și necesită puțin efort (chiar dacă ușa este dotată cu amortizor): | Nu |
| Dimensiuni ușă de intrare: | Simplă: 70 cm<br>Standard: trebuie să fie de minim 90 cm |

| Categorii | Indicatori | Date colectate |
|---|---|---|
| | Prag ușă de intrare: | Un prag cu înălțimea: 4 cm<br><b>Standard: pragul trebuie să fie de maxim 2 cm</b> |
| | Ușile de la intrare și din interiorul clădirii sunt dotate/marcate corespunzător cu semne contrastante: | Nu<br><b>Standard: este o diferență de culoare contrastantă (culori închise / culori deschise) între perete și podea</b> |

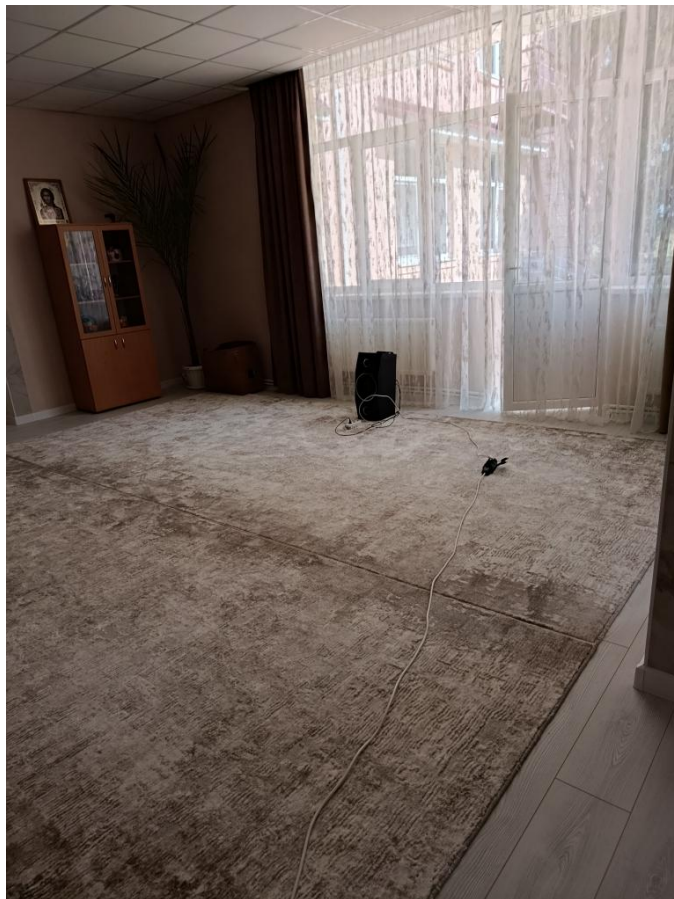
## **Galerie - Sala de prestare a serviciului**

| Este la nivel de: | Etaj |
| Dacă sala este la etaj, atunci există un ascensor/elevator: | Nu . Nu există opțiune alternativă pentru a urca la etaj |
| În sală este spațiu de manevră pentru un scaun rulant cu diagonala minimă de 140 cm: | Da |

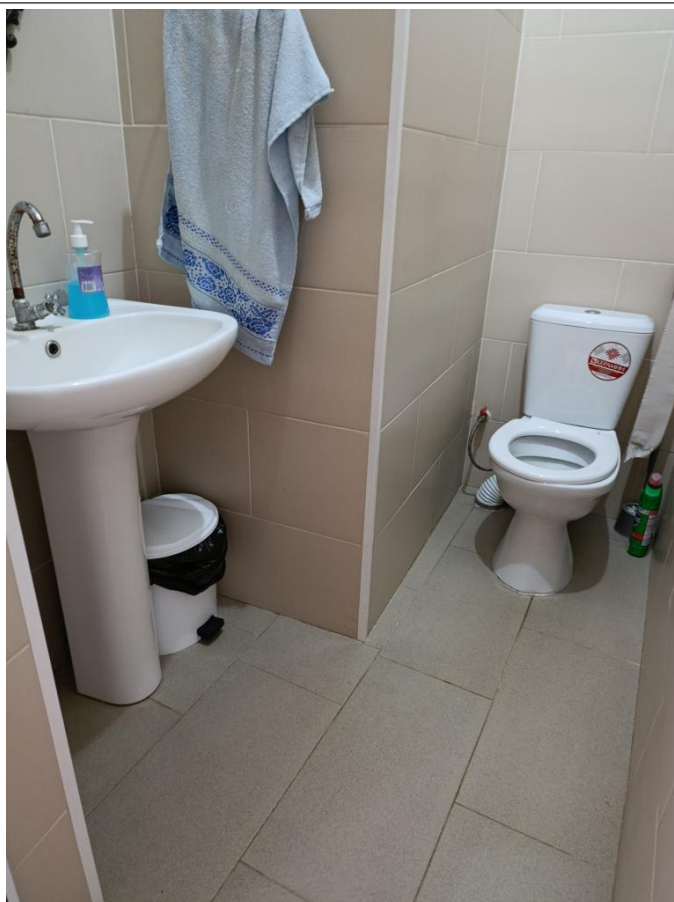
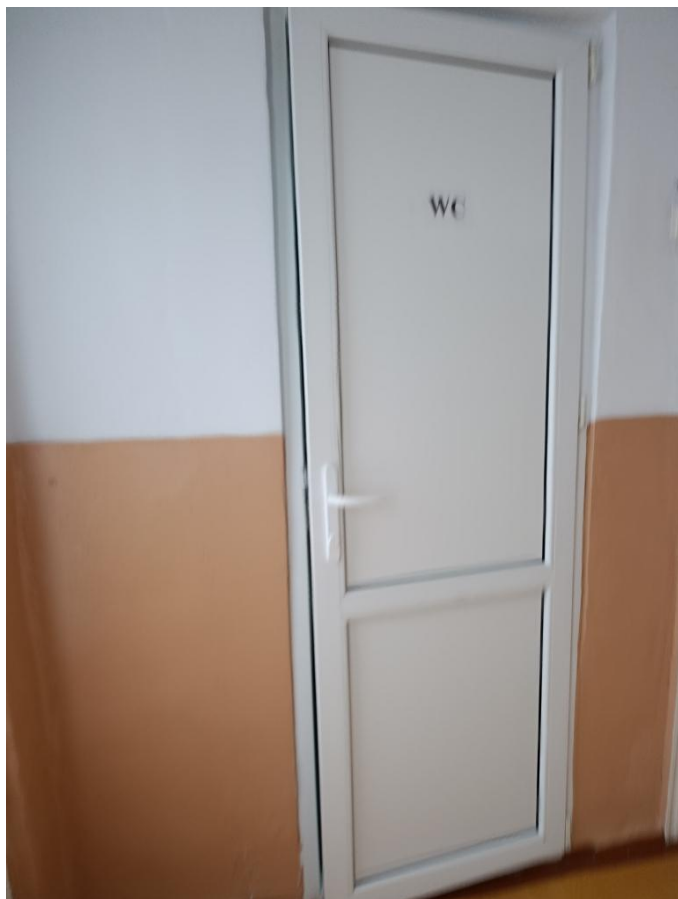
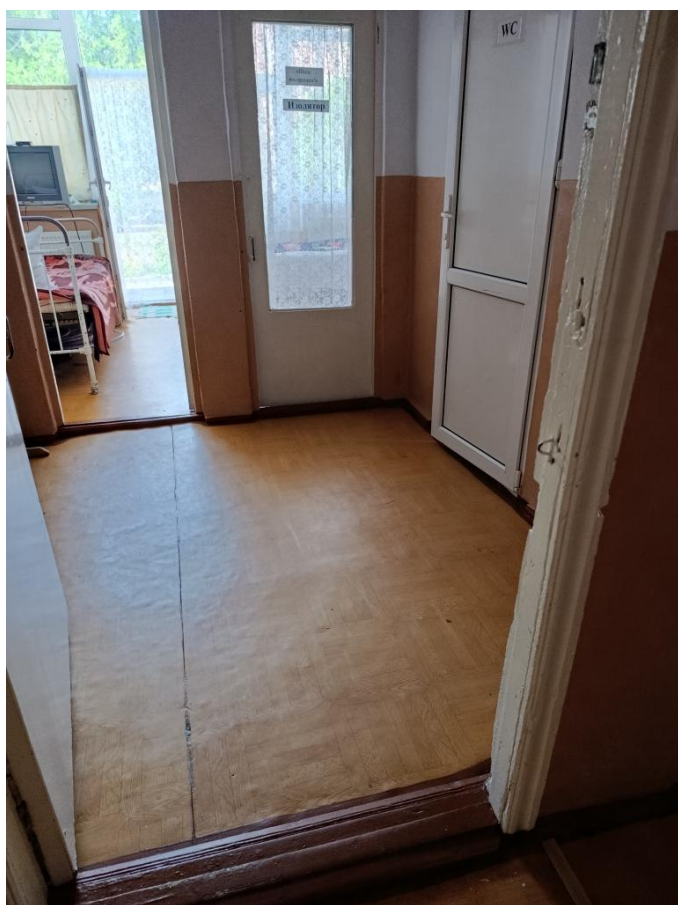
## **Galerie - Grup sanitar**

| Ușa de intrare WC interior, lățime: | 80 cm<br>Standard: ușa trebuie să fie de minim 90 cm |
| Prag ușă de intrare: | Prag cu înălțimea: 4 cm<br>Standard: maxim 2 cm |
| Dimensiuni grup sanitar: | 200 cm x 250 cm<br>Standard: minim 160 x 180 cm |
| Înterupătoarele sunt poziționate la o înălțime de 80 până la 110 cm de la podea: | Nu |
| Toaleta este echipată cu sistem/buton de alarmă: | Nu |
| Culori contrastante: | Nu<br>Standard: este o diferență de culoare contrastantă (culori închise / culori deschise) între perete și podea |
