# Formular de evaluare a condițiilor de accesibilitate a clădirilor publice

Data: 22-06-2025

| Categorii | Indicatori | Date colectate |
|---|---|---|
| Localitate, raion: | Radoaia (Singerei) | |
| Instituția: | Casa de Cultură | |

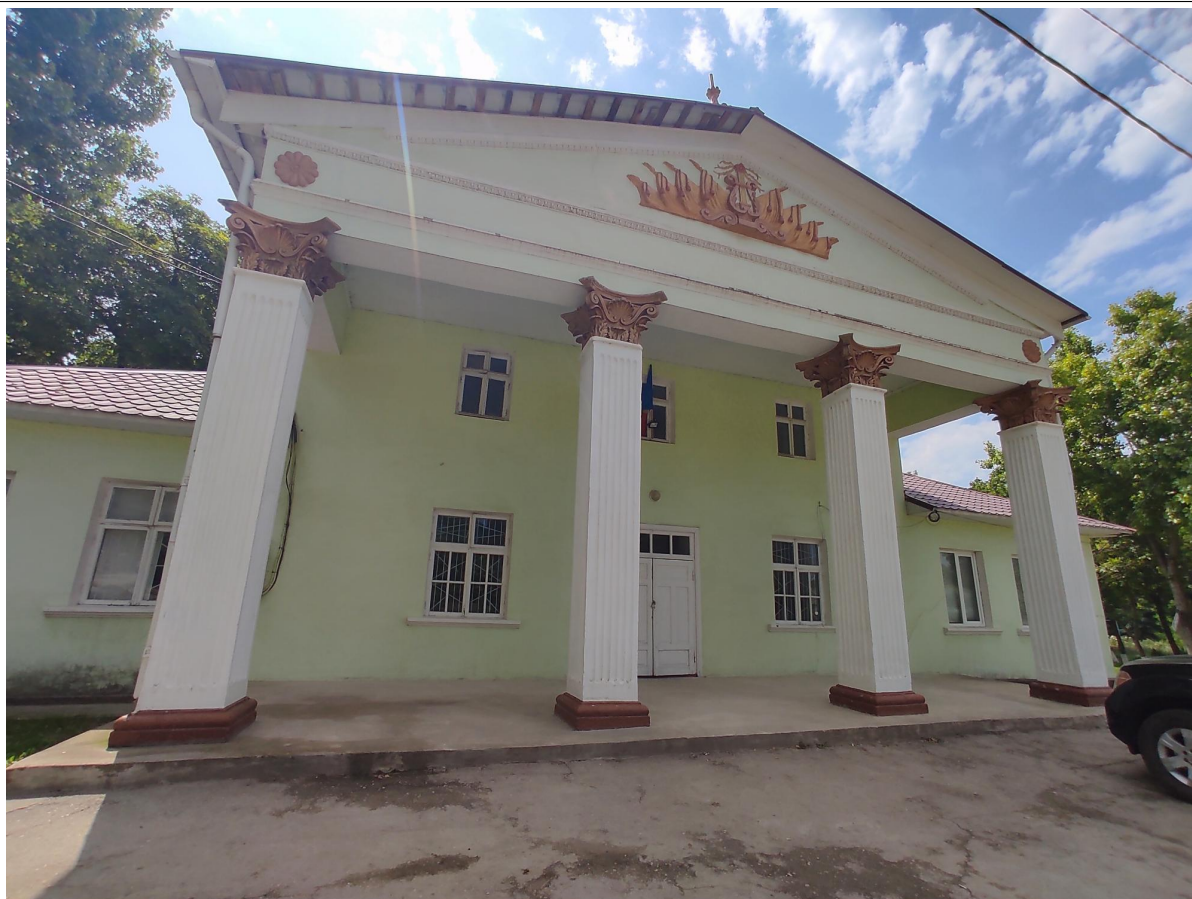
## Galerie - Intrare în clădire

| Categorii | Indicatori | Date colectate |
|---|---|---|
| | La intrare sunt trepte: | Da, 1 trepte , Înălțime totală a treptelor/scărilor (cm)14 cm |
| | Înălțimea pragului ușii (de la nivelul solului până la nivelul superior al pragului): | 14 cm<br><b>Standard: Se aplica regula de 1:10</b> |
| | Dacă există trepte, sunt semnalate treptele cu elemente contrastante și/sau tactile: | Nu<br><b>Standard: prima și ultima treaptă trebuie semnalate în culori contrastante</b> |
| | Există rampă de acces: | Nu |
