# Formular de evaluare a condițiilor de accesibilitate a clădirilor publice

| Categorii | Indicatori | Date colectate |
|---|---|---|
| Localitate, raion: | Trifanesti (Singerei) | |
| Instituția: | Casa de Cultură | |

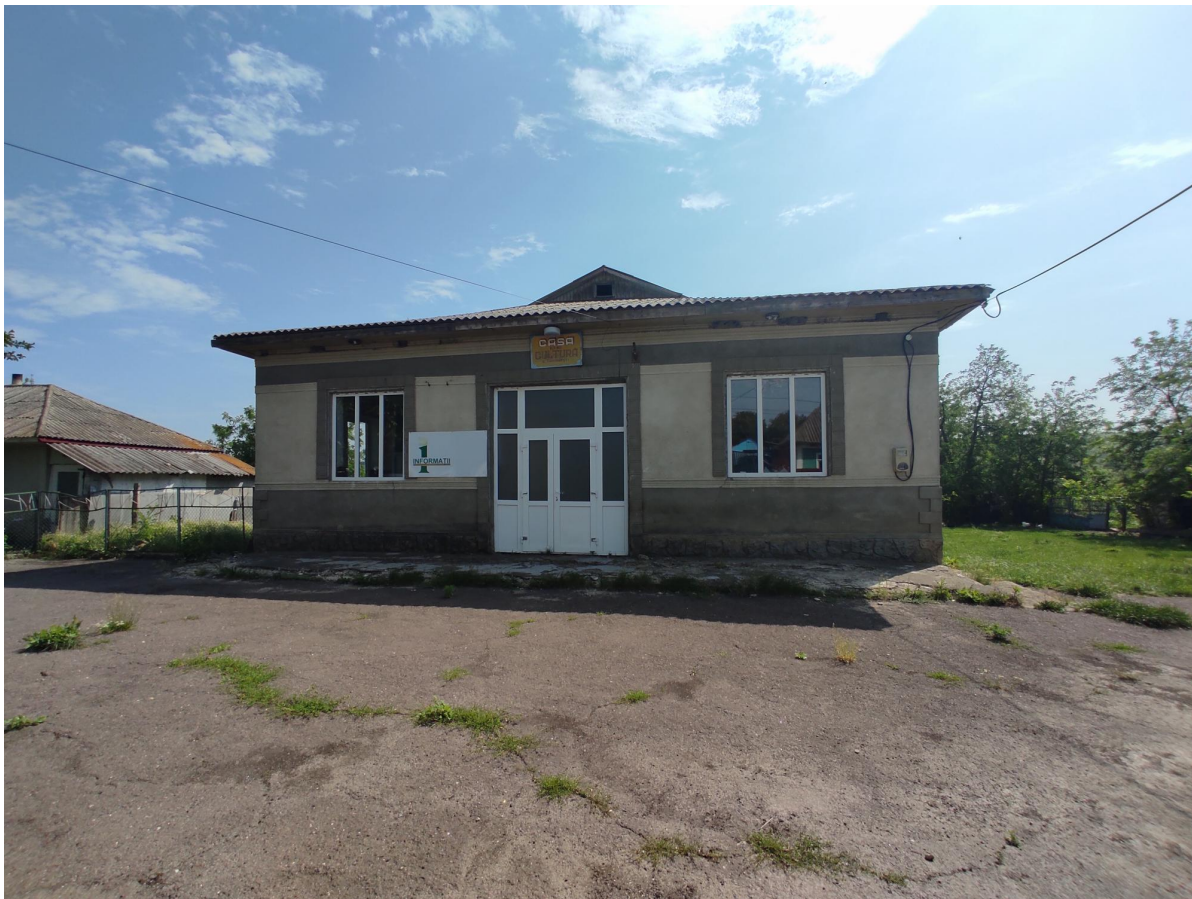
## Galerie - Intrare în clădire

| Categorii | Indicatori | Date colectate |
|---|---|---|
| | La intrare sunt trepte: | Da, 1 trepte , Înălțime totală a treptelor/scărilor (cm)15 cm |
| | Înălțimea pragului ușii (de la nivelul solului până la nivelul superior al pragului): | 15 cm<br><b>Standard: Se aplica regula de 1:10</b> |
| | Dacă există trepte, sunt semnalate treptele cu elemente contrastante și/sau tactile: | Nu<br><b>Standard: prima și ultima treaptă trebuie semnalate în culori contrastante</b> |
| | Există rampă de acces: | Nu |

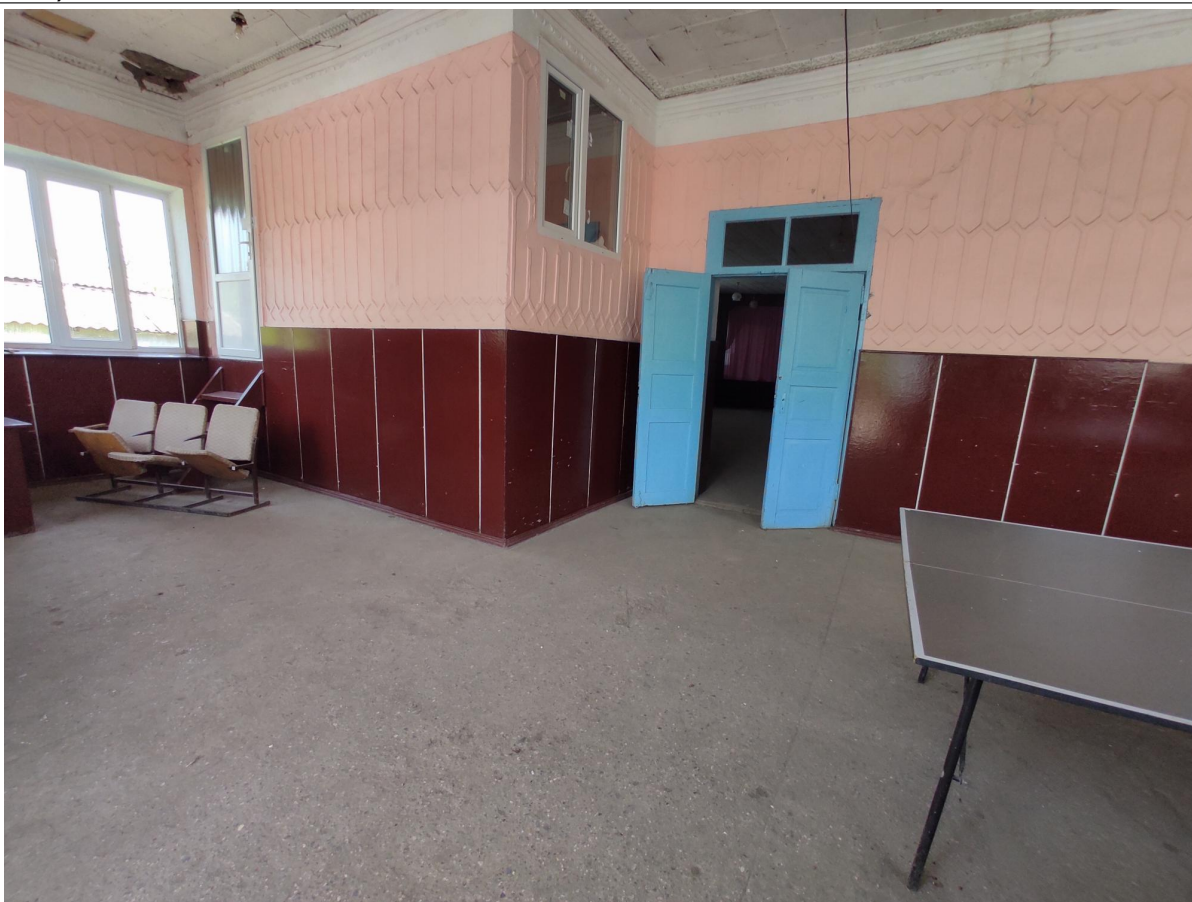
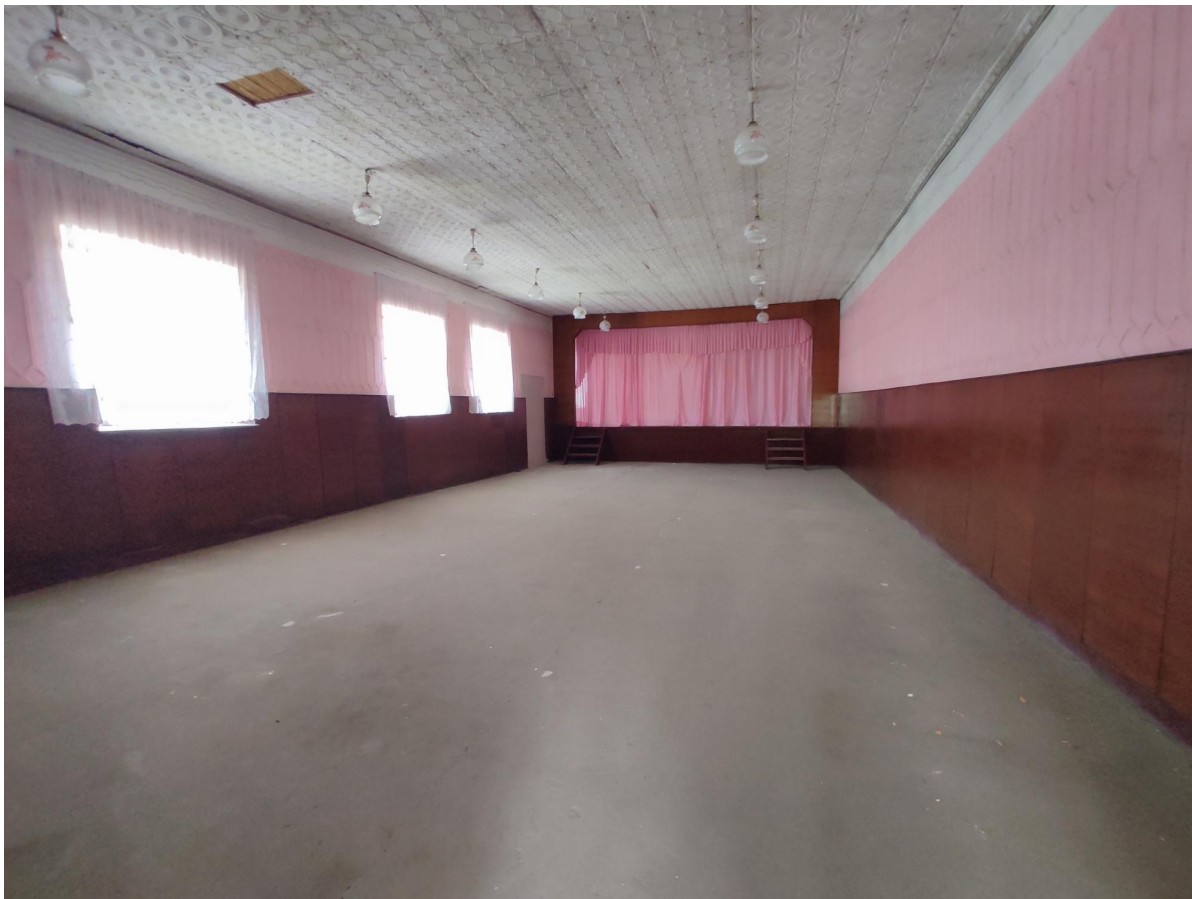
## Galerie - Uși

| Dimensiuni ușă de intrare: | Dublă: 67 cm + 58 cm<br><b>Standard: lumina ușii duble trebuie să fie de minim 90 cm</b><br>Ușa mică din cea dublă se deschide |
| Prag ușă de intrare: | Un prag cu înălțimea: 6 cm<br><b>Standard: pragul trebuie să fie de maxim 2 cm</b> |
| Ușile de la intrare și din interiorul clădirii sunt dotate/marcate corespunzător cu semne contrastante: | Nu<br><b>Standard: este o diferență de culoare contrastantă (culori închise / culori deschise) între perete și podea</b> |
