# Formular de evaluare a condițiilor de accesibilitate a clădirilor publice

Data: 23-06-2025

| Categorii | Indicatori | Date colectate |
|---|---|---|
| Localitate, raion: | Sîngerei noi (Singerei) | |
| Instituția: | Casa de Cultură | |

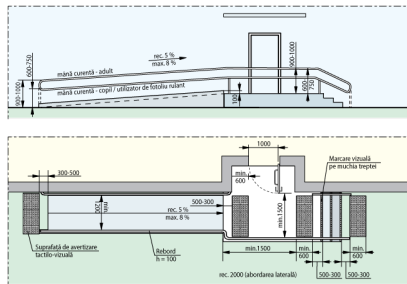
Fig. V.32.b Rampă de acces paralelă cu intrare în clădire

| Categorii | Indicatori | Date colectate |
|---|---|---|
| | Există rampă de acces: | Nu |

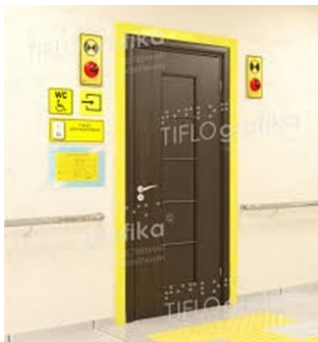
Fig. V.23. – Exemplu de conformare a suprafețelor vitrate în cadrul foii de ușă și realizarea contrastului vizual

| Ușile de la intrare și din interiorul clădirii sunt dotate/marcate corespunzător cu semne contrastante: | Nu<br>Standard: este o diferență de culoare contrastantă (culori închise / culori deschise) între perete și podea |

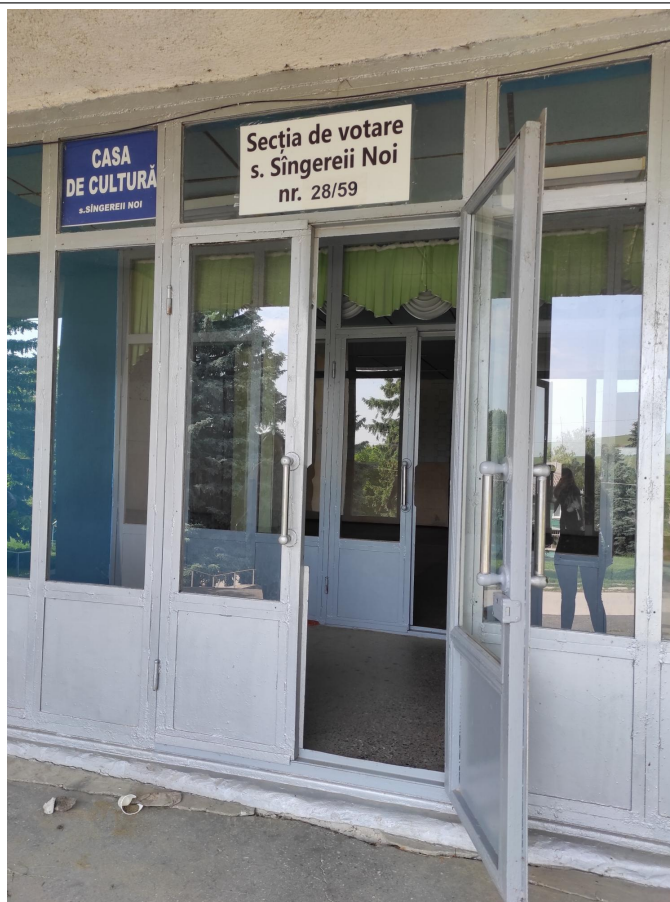
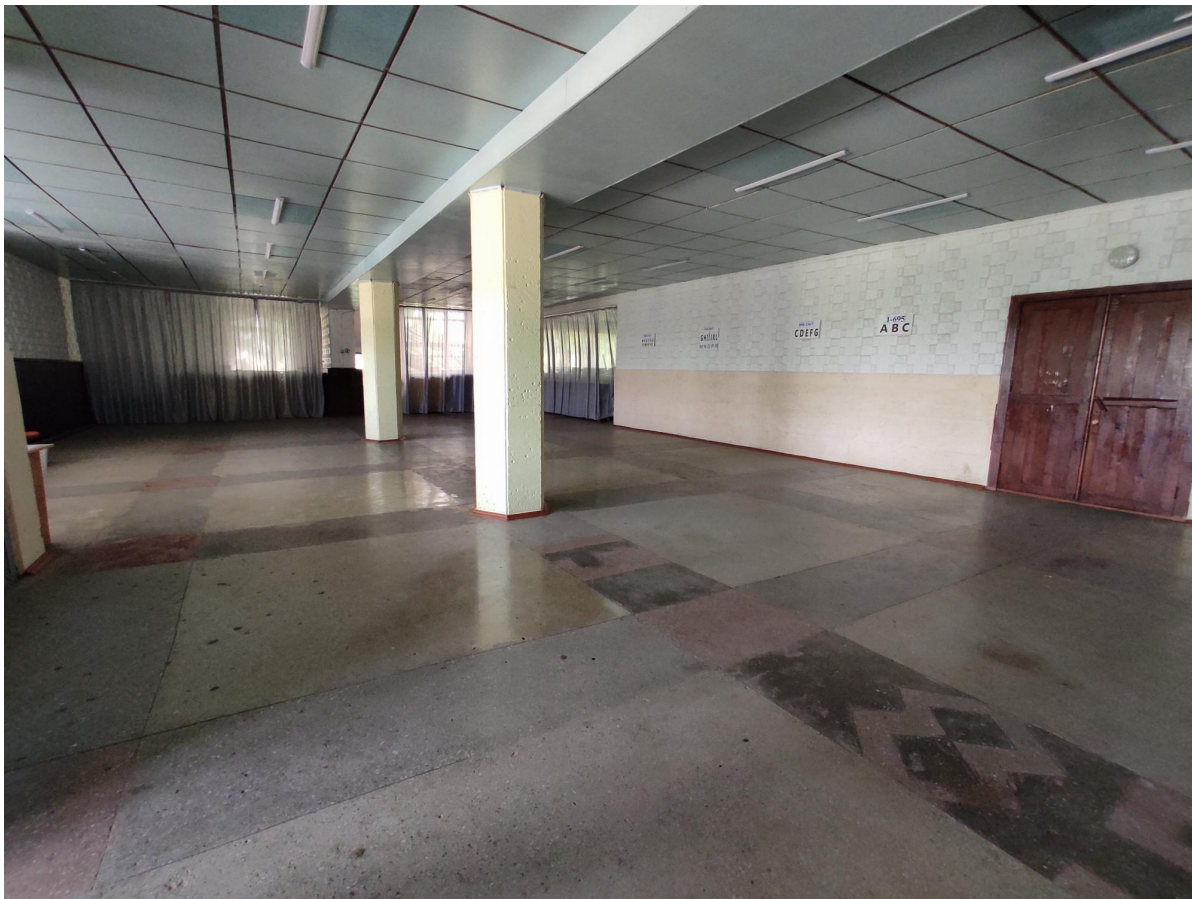
## Galerie - Uși

| Dimensiuni ușă de intrare: | Dublă: 70 cm + 70 cm<br>Standard: lumina ușii duble trebuie să fie de minim 90 cm<br>Ușa mică din cea dublă este blocată |
| Prag ușă de intrare: | Un prag cu înălțimea: 27 cm<br>Standard: pragul trebuie să fie de maxim 2 cm |
