# Formular de evaluare a condițiilor de accesibilitate a clădirilor publice

Data: 20-06-2025

| Categorii | Indicatori | Date colectate |
|---|---|---|
| Instituția: | Clădire privată | |
| Tipul instituției: | Întreprindere comercială | |

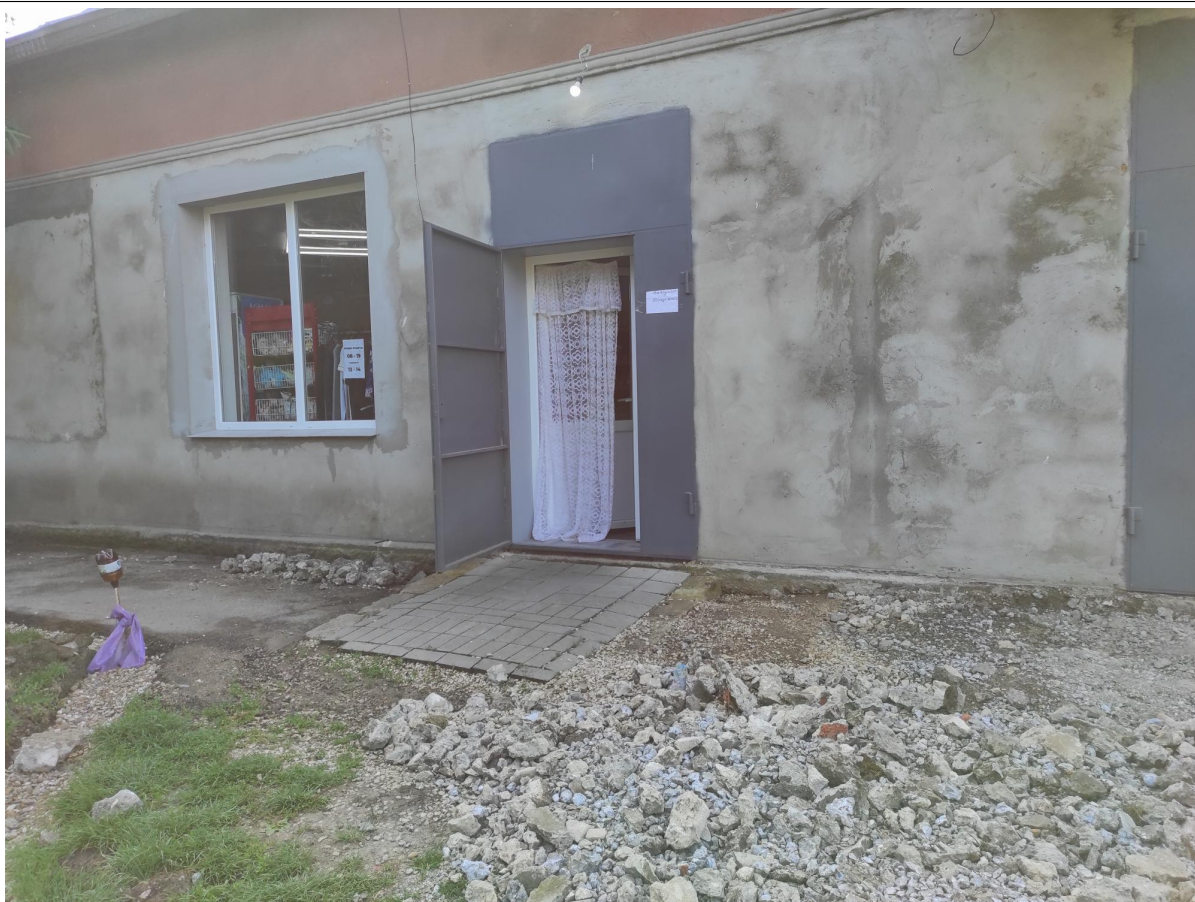
## Galerie - Căi de acces către clădire

| Tip înveliș: | Asfalt |
| Drumurile/Căile de acces sunt: | Denivelate |

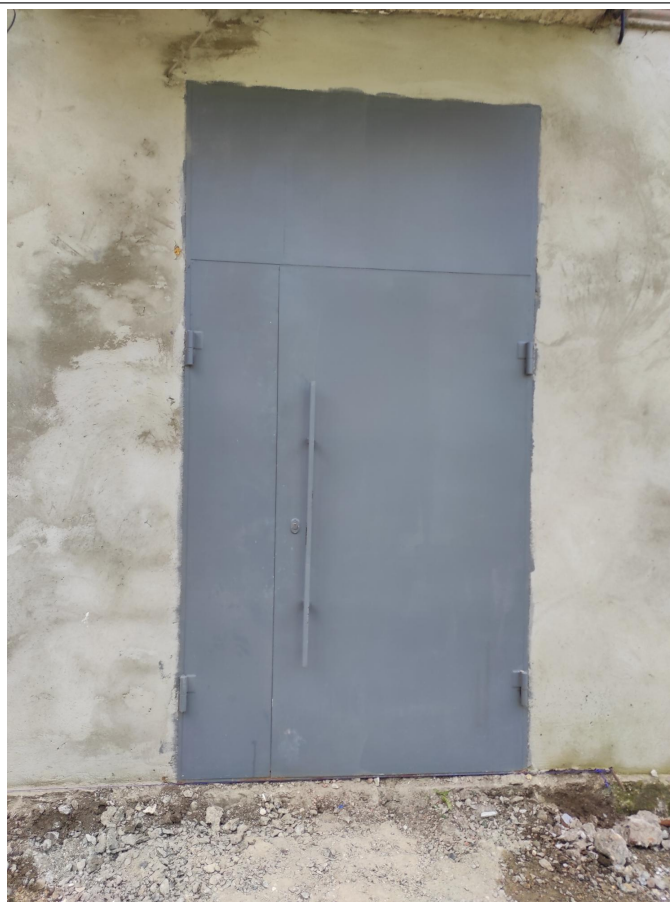
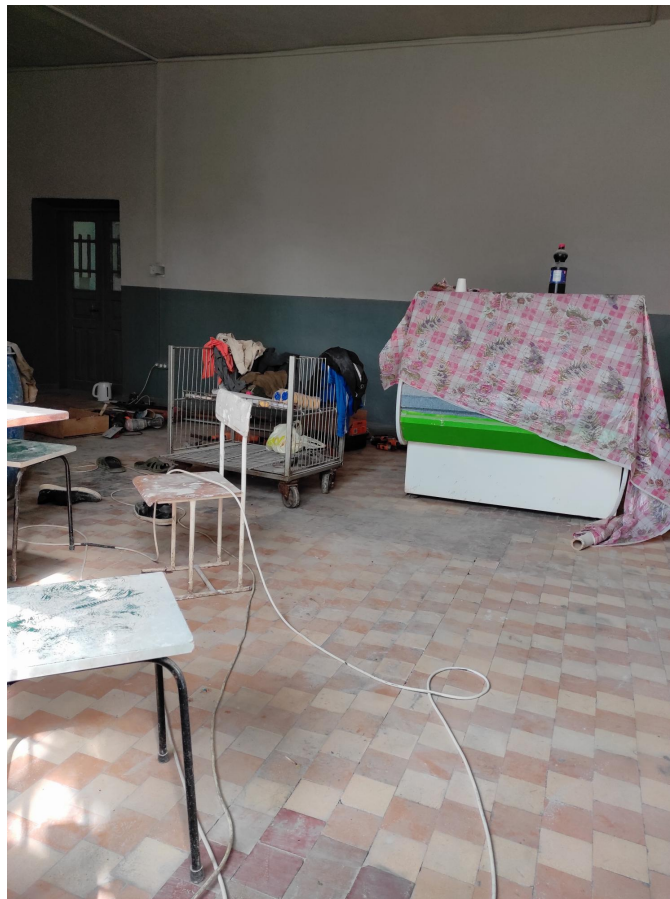
## Galerie - Uși

| Dimensiuni ușă de intrare: | Dublă: 100 cm + 34 cm<br>Standard: lumina ușii duble trebuie să fie de minim 90 cm<br>Ușa mică din cea dublă este blocată |
| Prag ușă de intrare: | Un prag cu înălțimea: 3 cm<br>Standard: pragul trebuie să fie de maxim 2 cm |
| Ușile de la intrare și din interiorul clădirii sunt dotate/marcate corespunzător cu semne contrastante: | Nu<br>Standard: este o diferență de culoare contrastantă (culori închise / culori deschise) între perete și podea |
