# Formular de evaluare a condițiilor de accesibilitate a clădirilor publice

Data: 20-06-2025

| Categorii | Indicatori | Date colectate |
|---|---|---|
| Localitate, raion: | Lipovanca (Singerei) | |
| Instituția: | Casa de Cultură | |

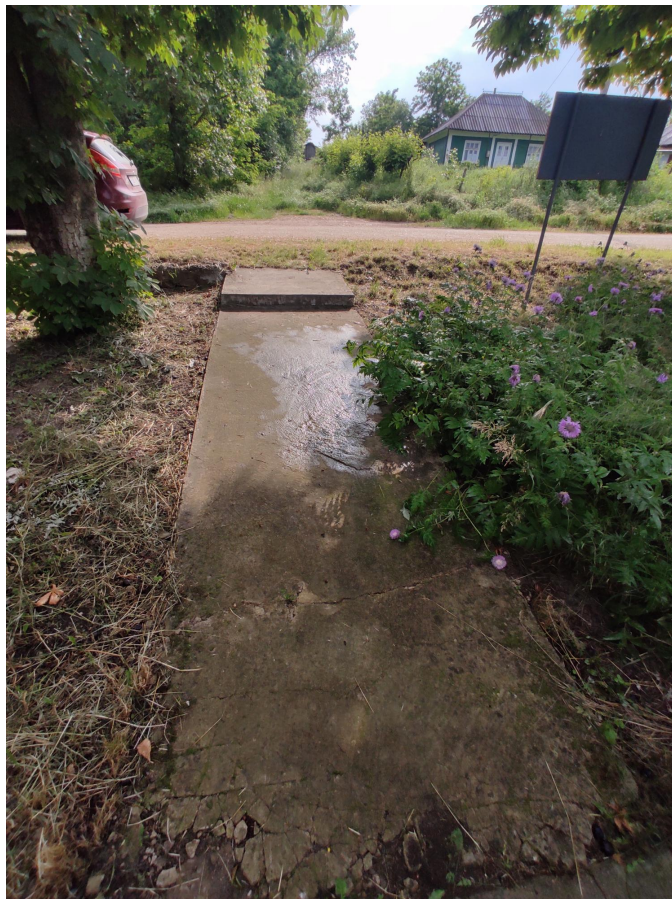
## **Galerie - Căi de acces către clădire**

| Tip înveliș: | asfalt + pământ tasat |
| Drumurile/Căile de acces sunt: | Deteriorate |
| Scări/Trepte: | Da, 1 scări/trepte , înălțimea:11 cm |
| Nivel: | Înclinat în coborâș |

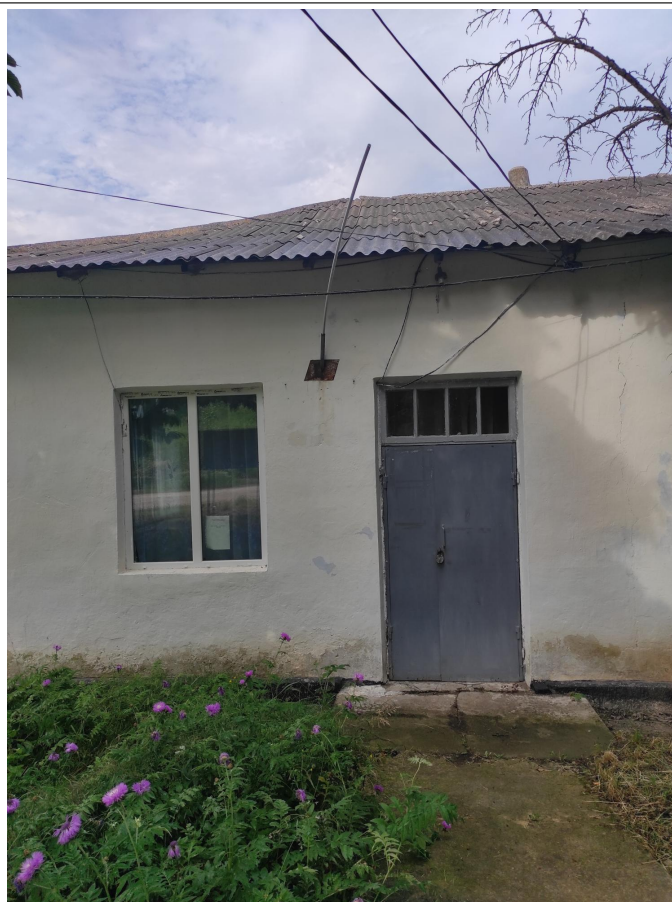
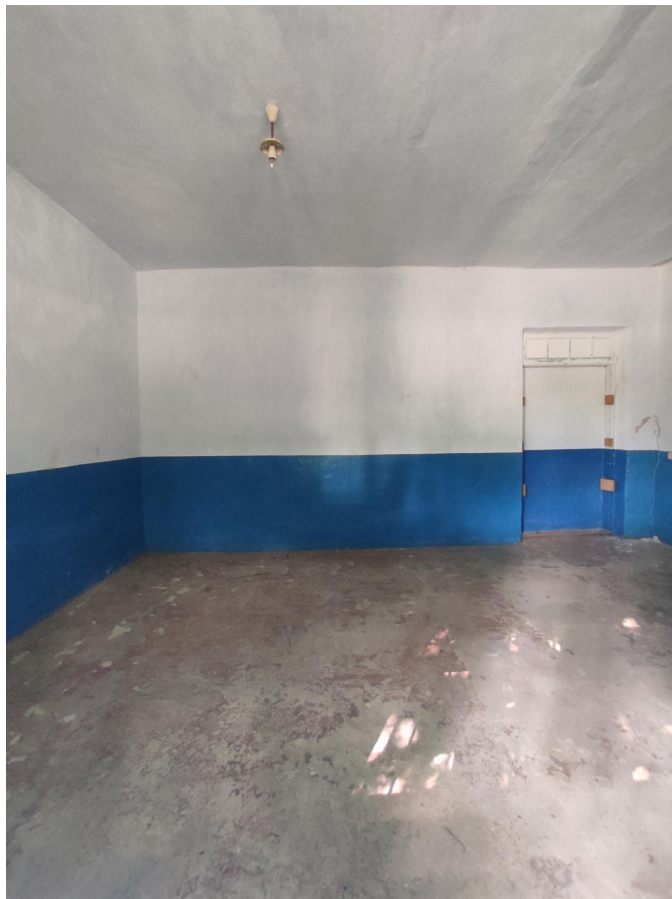
## **Galerie - Intrare în clădire**

| Categorii | Indicatori | Date colectate |
|---|---|---|
| | La intrare sunt trepte: | Da, 1 trepte , Înălțime totală a treptelor/scărilor (cm)25 cm |
| | Înălțimea pragului ușii (de la nivelul solului până la nivelul superior al pragului): | 25 cm<br>Standard: Se aplica regula de 1:12 |
| | Dacă există trepte, sunt semnalate treptele cu elemente contrastante și/sau tactile: | Nu<br>Standard: prima și ultima treaptă trebuie semnalate în culori contrastante |

| Dimensiuni ușă de intrare: | Dublă: 65 cm + 40 cm<br>Standard: lumina ușii duble trebuie să fie de minim 90 cm<br>Ușa mică din cea dublă este blocată |
| Prag ușă de intrare: | Un prag cu înălțimea: 5 cm<br>Standard: pragul trebuie să fie de maxim 2 cm |
