# Formular de evaluare a condițiilor de accesibilitate a clădirilor publice

Echipa de evaluare: Asociația pentru Combaterea Izolării Informaționale "ECOU", Monitor de accesibilitate  
Datele de contact (mobil, e-mail) ale evaluatorului: ecou.cahul@gmail.com, +37369708107

| Categorii | Indicatori | Date colectate |
|---|---|---|
| Instituția: | BESV Toceni nr. 8/43 Primăria | |

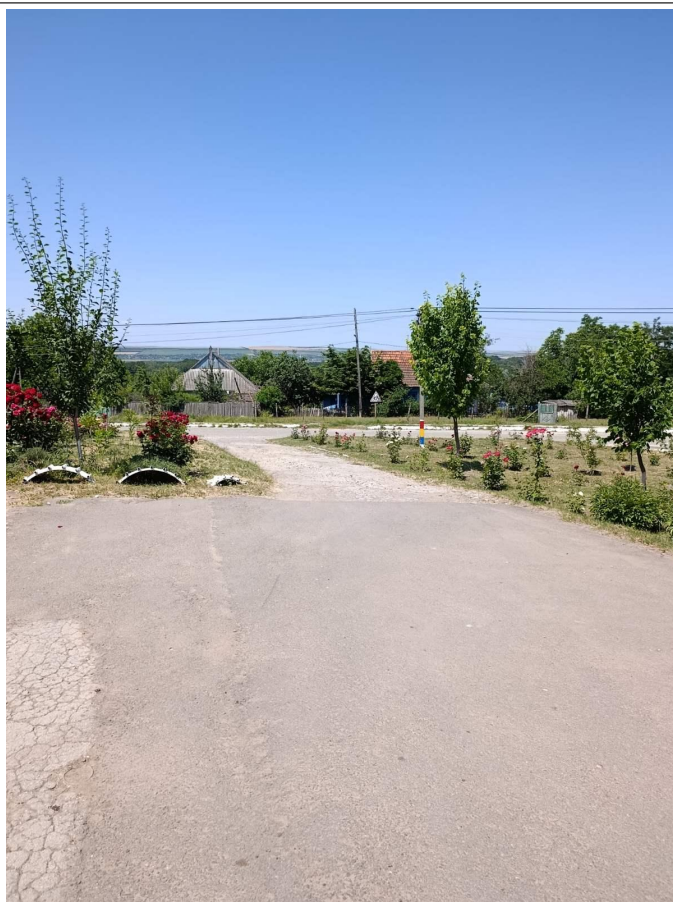
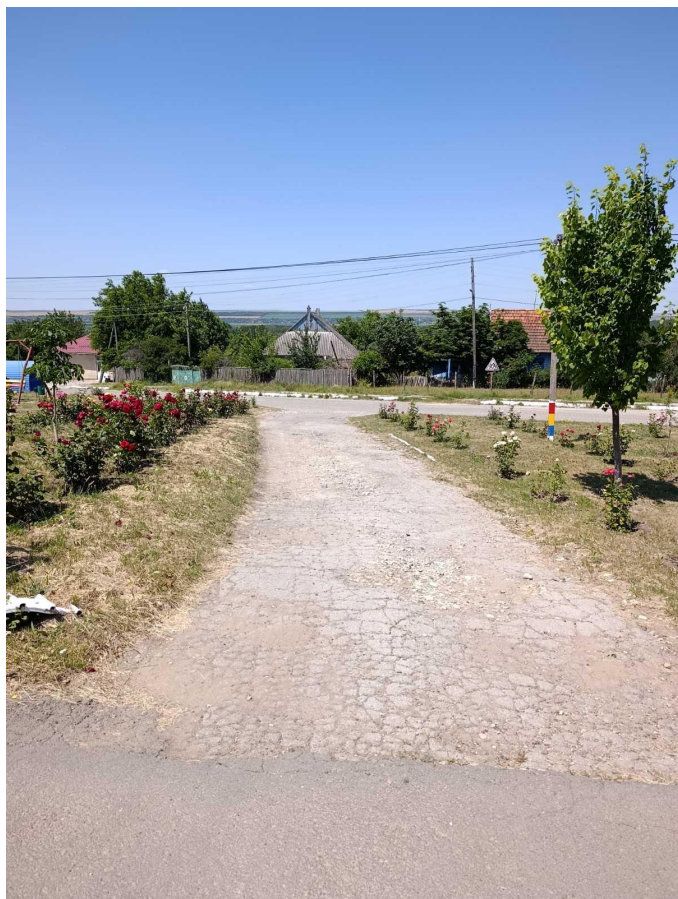
## Galerie - Căi de acces către clădire

| Tip înveliș: | Asfalt |
| Drumurile/Căile de acces sunt: | Cu fisuri / gropi |
| Nivel: | Înclinat în urcuș |

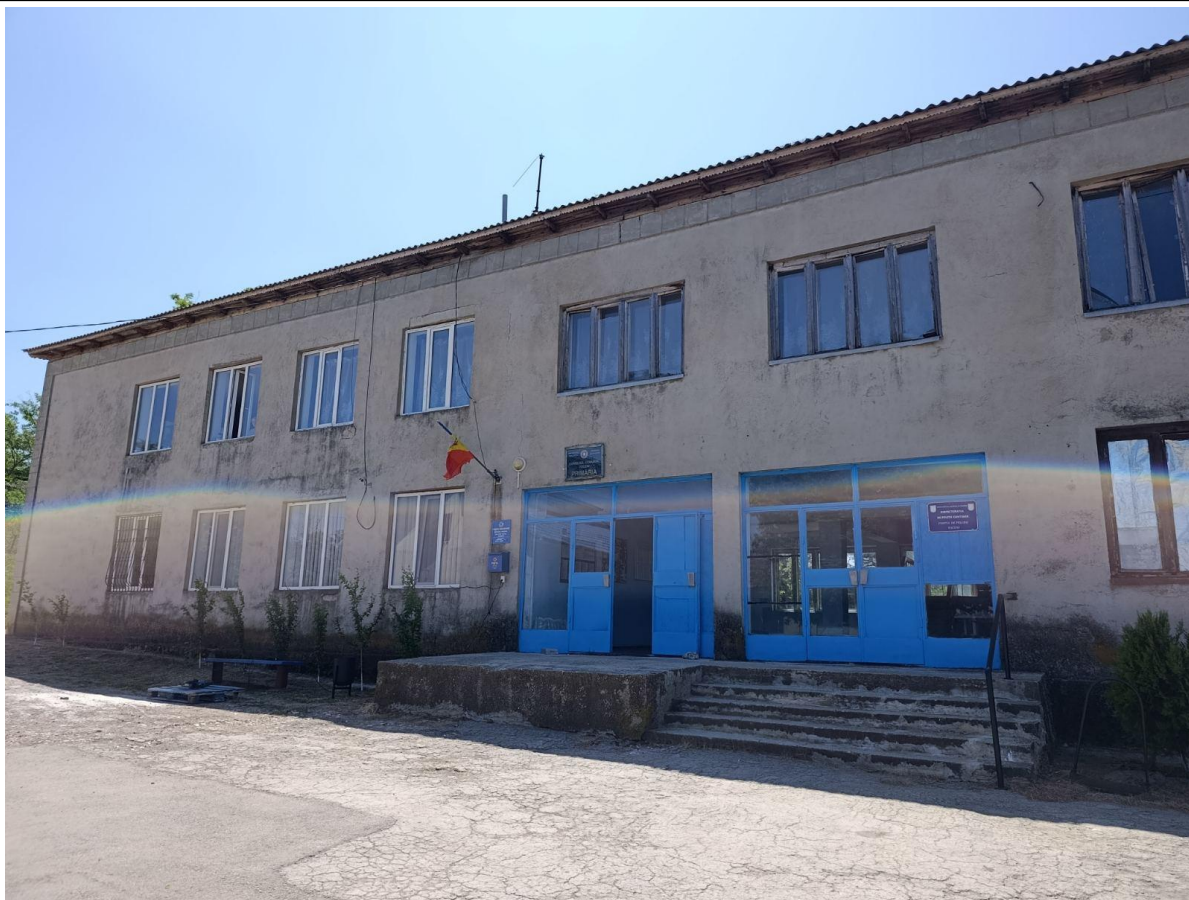
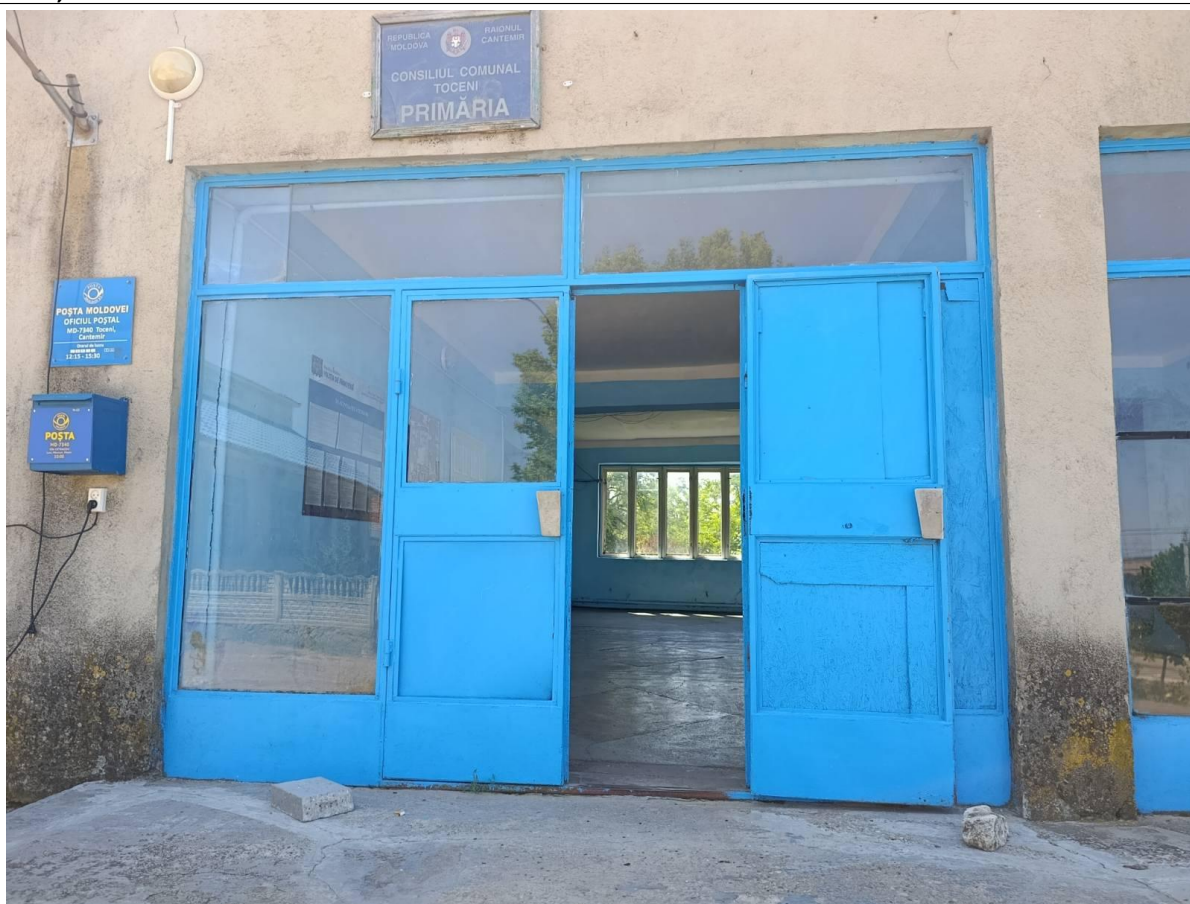
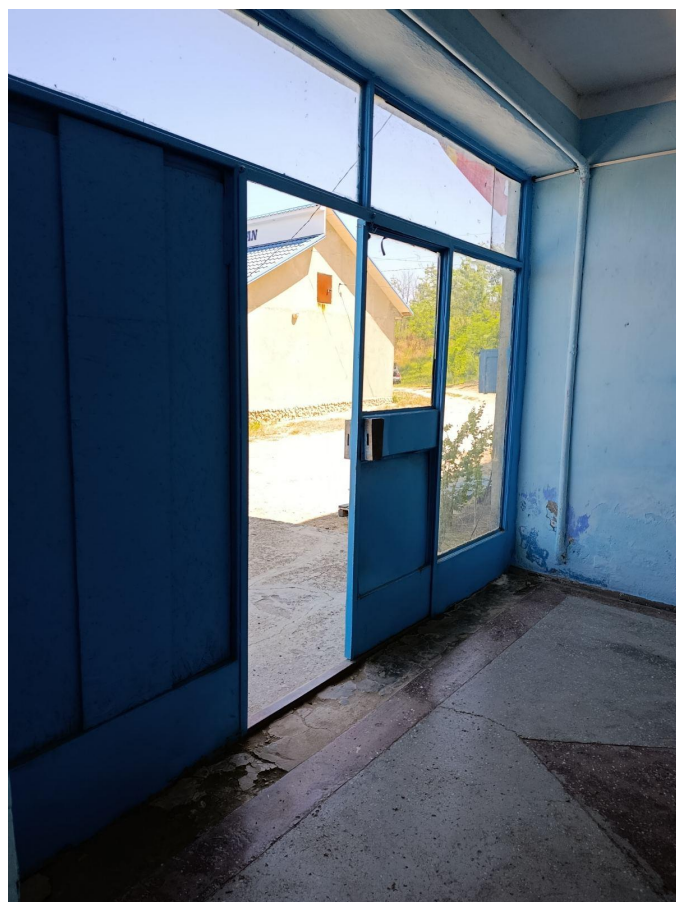
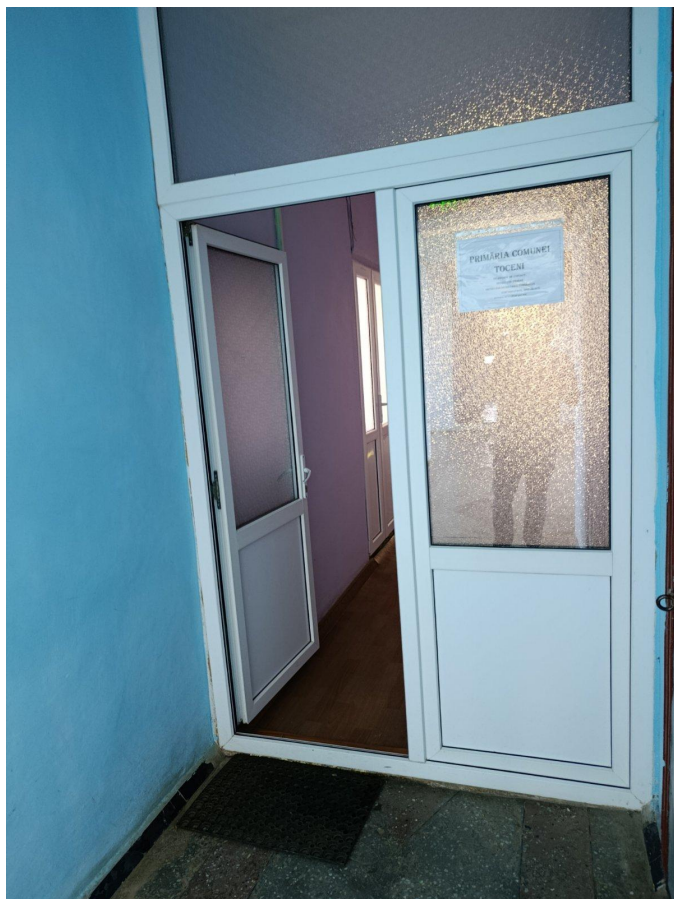
**Galerie - Intrare în clădire**

| Categorii | Indicatori | Date colectate |
|---|---|---|
| | La intrare sunt trepte: | Da, 5 trepte , Înălțime totală a treptelor/scărilor (cm)16 cm |
| | Înălțimea pragului ușii (de la nivelul solului până la nivelul superior al pragului): | 70 cm<br>Standard: Se aplica regula de 1:12 |
| | Dacă există trepte, sunt semnalate treptele cu elemente contrastante și/sau tactile: | Nu<br>Standard: prima și ultima treaptă trebuie semnalate în culori contrastante |

| Dimensiuni ușă de intrare: | Dublă: 70 cm + 70 cm<br>Standard: lumina ușii duble trebuie să fie de minim 90 cm<br>Ușa mică din cea dublă se deschide |
| Prag ușă de intrare: | Un prag cu înălțimea: 4 cm<br>Standard: pragul trebuie să fie de maxim 2 cm |
