# Formular de evaluare a condițiilor de accesibilitate a clădirilor publice

Data: 23-06-2025

| Categorii | Indicatori | Date colectate |
|---|---|---|
| Localitate, raion: | Vilcele (Cantemir) | |
| Instituția: | BESV Vilcele nr. 8/44 Cămin Cultural | |

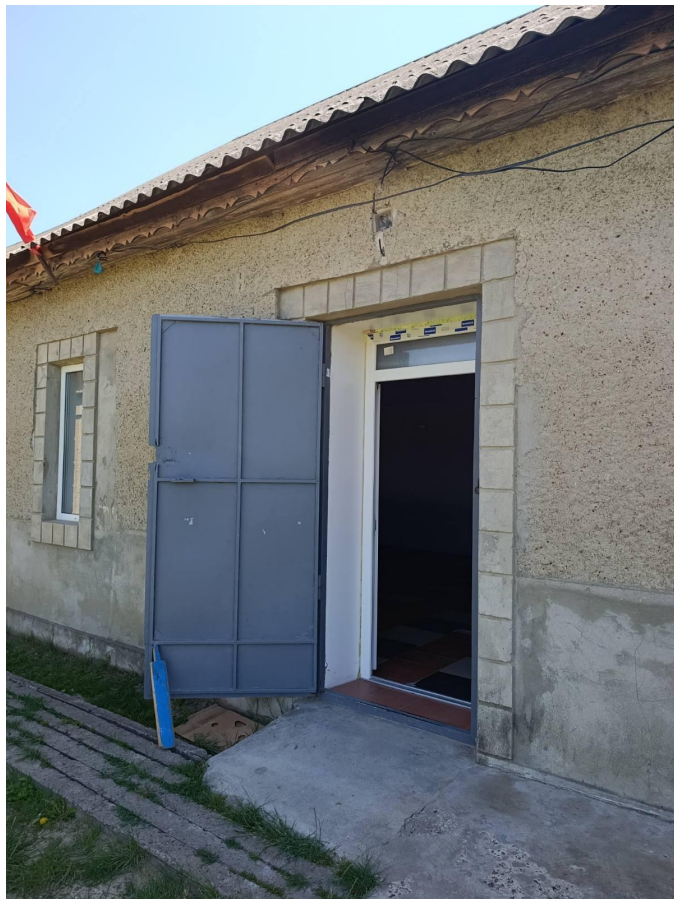
## Galerie - Intrare în clădire

| La intrare sunt trepte: | Da, 1 trepte , Înălțime totală a treptelor/scărilor (cm)5 cm |
| Înălțimea pragului ușii (de la nivelul solului până la nivelul superior al pragului): | 20 cm<br>Standard: Se aplica regula de 1:10 |
| Dacă există trepte, sunt semnalate treptele cu elemente contrastante și/sau tactile: | Nu<br>Standard: prima și ultima treaptă trebuie semnalate în culori contrastante |

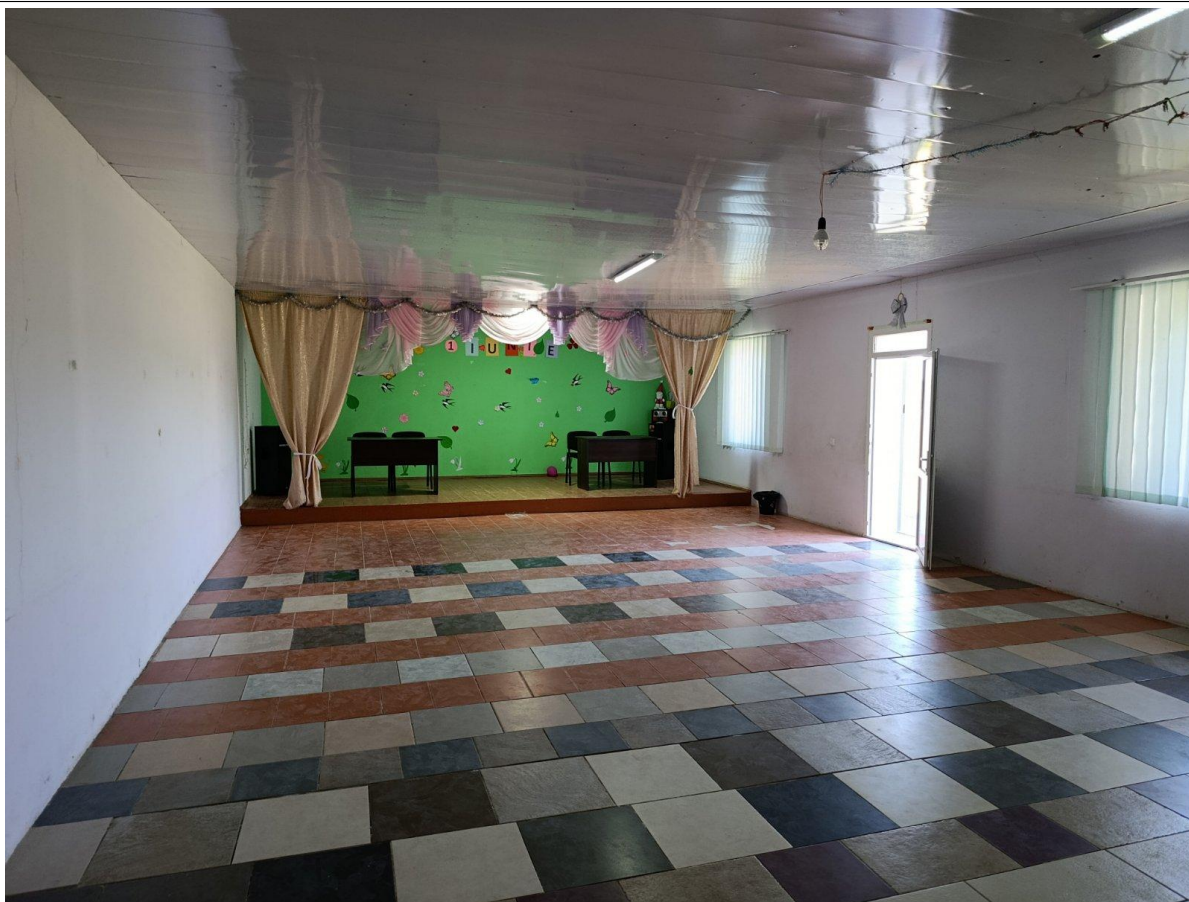
## Galerie - Uși

| Dimensiuni ușă de intrare: | Simplă: 100 cm<br>Standard: trebuie să fie de minim 90 cm |

| Categorii | Indicatori | Date colectate |
|---|---|---|
| | Prag ușă de intrare: | Un prag cu înălțimea: 4 cm<br>Standard: pragul trebuie să fie de maxim 2 cm |
| | Praguri de la ușile de interior: | Prag 1 cu înălțimea: 3 cm<br>Standard: pragul trebuie să fie de maxim 2 cm |
