# Formular de evaluare a condițiilor de accesibilitate a clădirilor publice

Data: 03-07-2025

| Categorii | Indicatori | Date colectate |
|---|---|---|
| Adresa, strada, nr.: | str. Alba-Iulia 200/2 | |
| Instituția: | Liceul Teoretic „A. Cehov”-BESV 1/80 | |

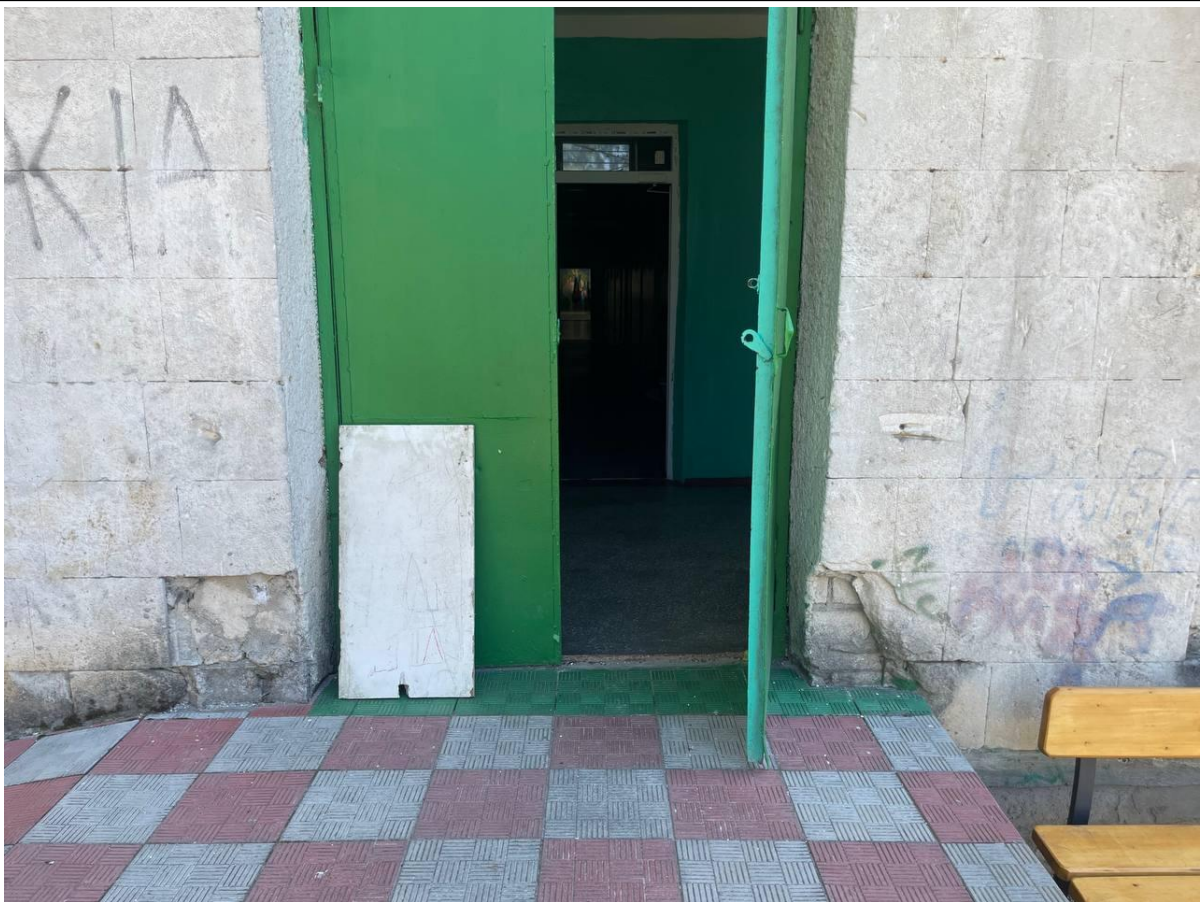
**Galerie - Uși**

| Dimensiuni ușă de intrare: | Dublă: 70 cm + 68 cm<br>Standard: lumina ușii duble trebuie să fie de minim 90 cm<br>Ușa mică din cea dublă se deschide |
| Prag ușă de intrare: | Un prag cu înălțimea: 5 cm<br>Standard: pragul trebuie să fie de maxim 2 cm |

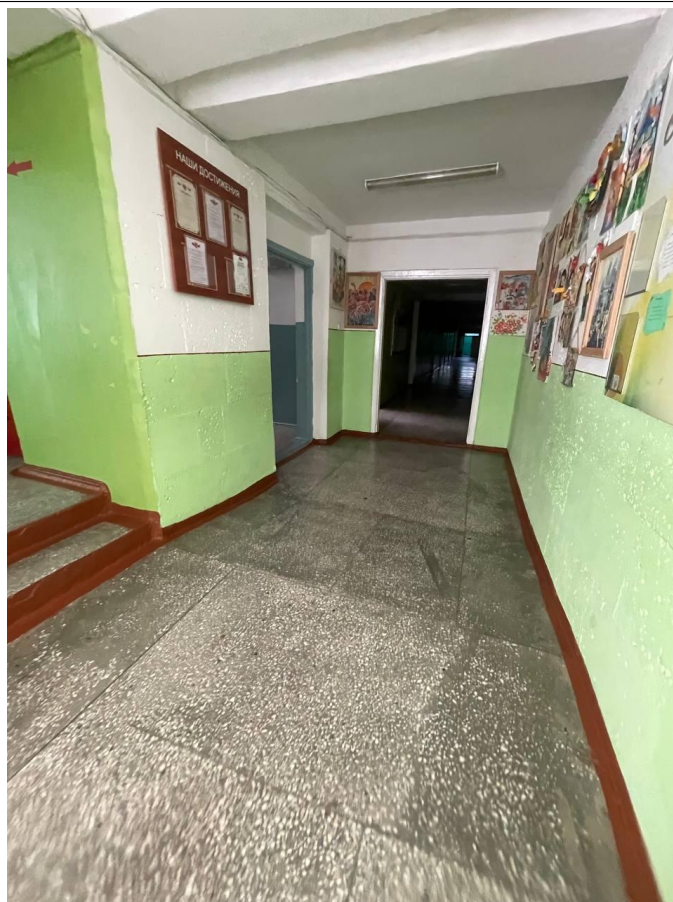
## **Galerie - Coridoare**

| Lățime (dacă este cazul, în cel mai îngust loc): | 140 cm , nu există buzunare la coridoare<br>Standard: Lățimea minimă a coridorului ar trebui să fie de cel puțin 150 cm), Dacă coridorul este îngust (până la 180 cm) |

| Categorii | Indicatori | Date colectate |
|---|---|---|
| | Culori contrastante (este o diferență de culoare contrastantă (culori închise / culori deschise) între perete și podea): | Nu |

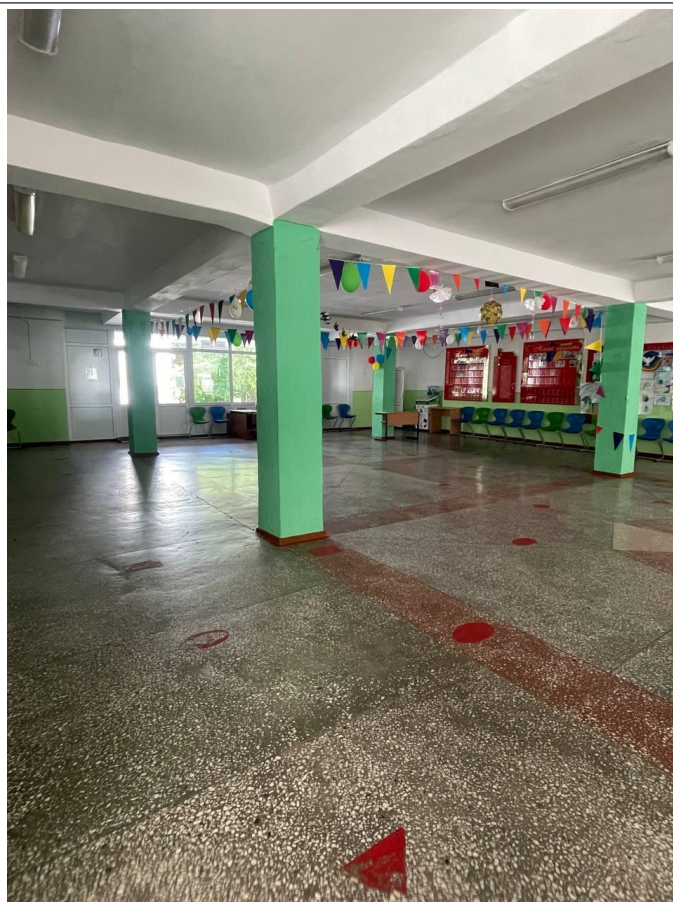
## **Galerie - Sala de prestare a serviciului**

| În sală este spațiu de manevră pentru un scaun rulant cu diagonala minimă de 140 cm: | Da |
| Culori contrastante pentru sală: | Nu<br>Standard: este o diferență de culoare contrastantă (culori închise / culori deschise) între perete și podea |
