# Formular de evaluare a condițiilor de accesibilitate a clădirilor publice

Echipa de evaluare: **Universal Acces SRL,**

| Categorii | Indicatori | Date colectate |
|---|---|---|
| Adresa, strada, nr.: | str. Toma Ciorbă, 5 | |
| Instituția: | Liceul Teoretic „Antioh Cantemir”-BESV 1/111 | |

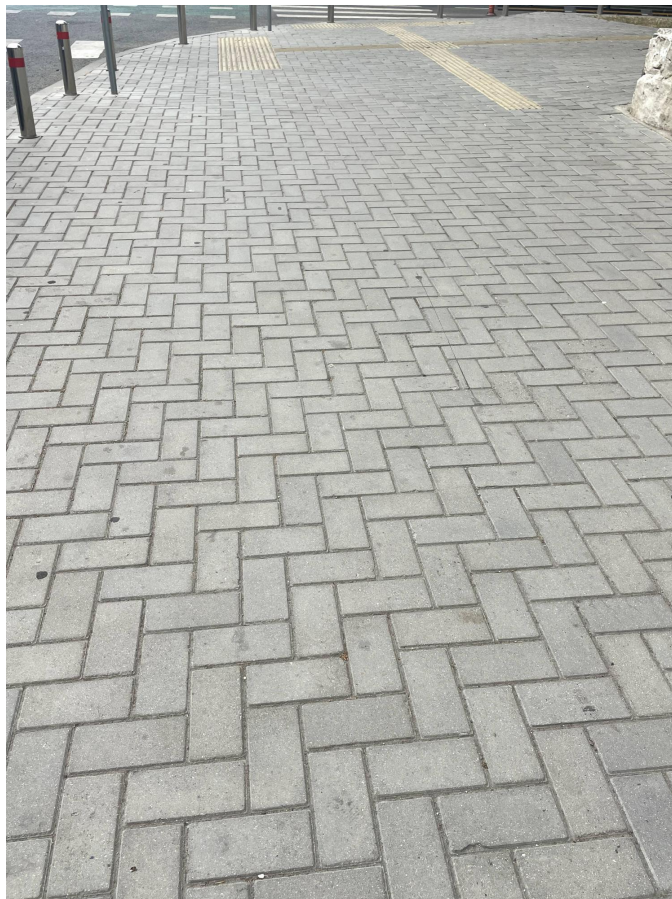
## **Galerie - Căi de acces către clădire**

| Drumurile/Căile de acces sunt: | Deteriorate |
| Trotuarul are pavaj tactil sau marcaj contrastant: | Da , există pavaj de orientare , nu există pavaj de ghidare , lățimea pavajului tactil: 30 cm |

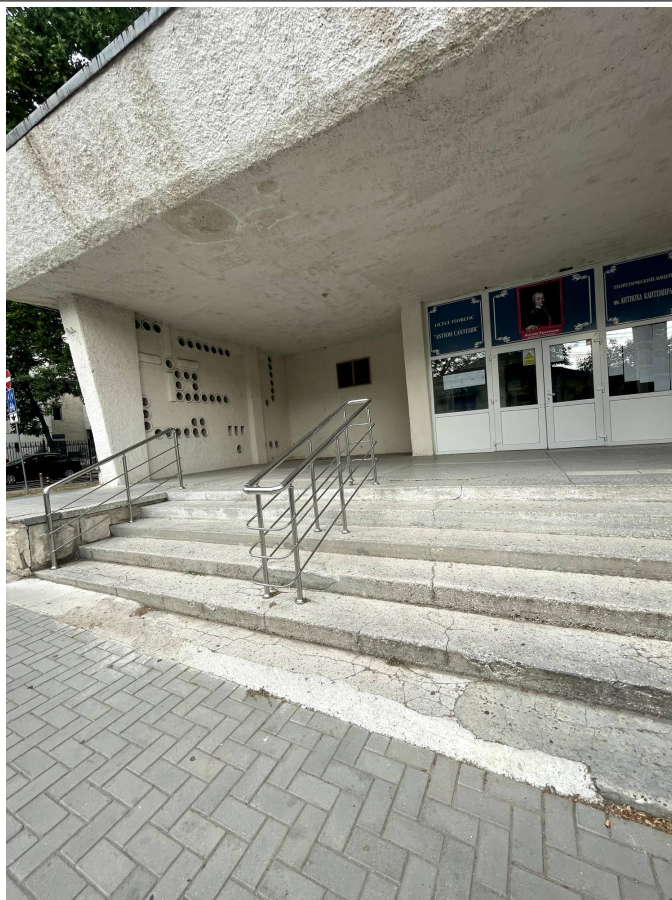
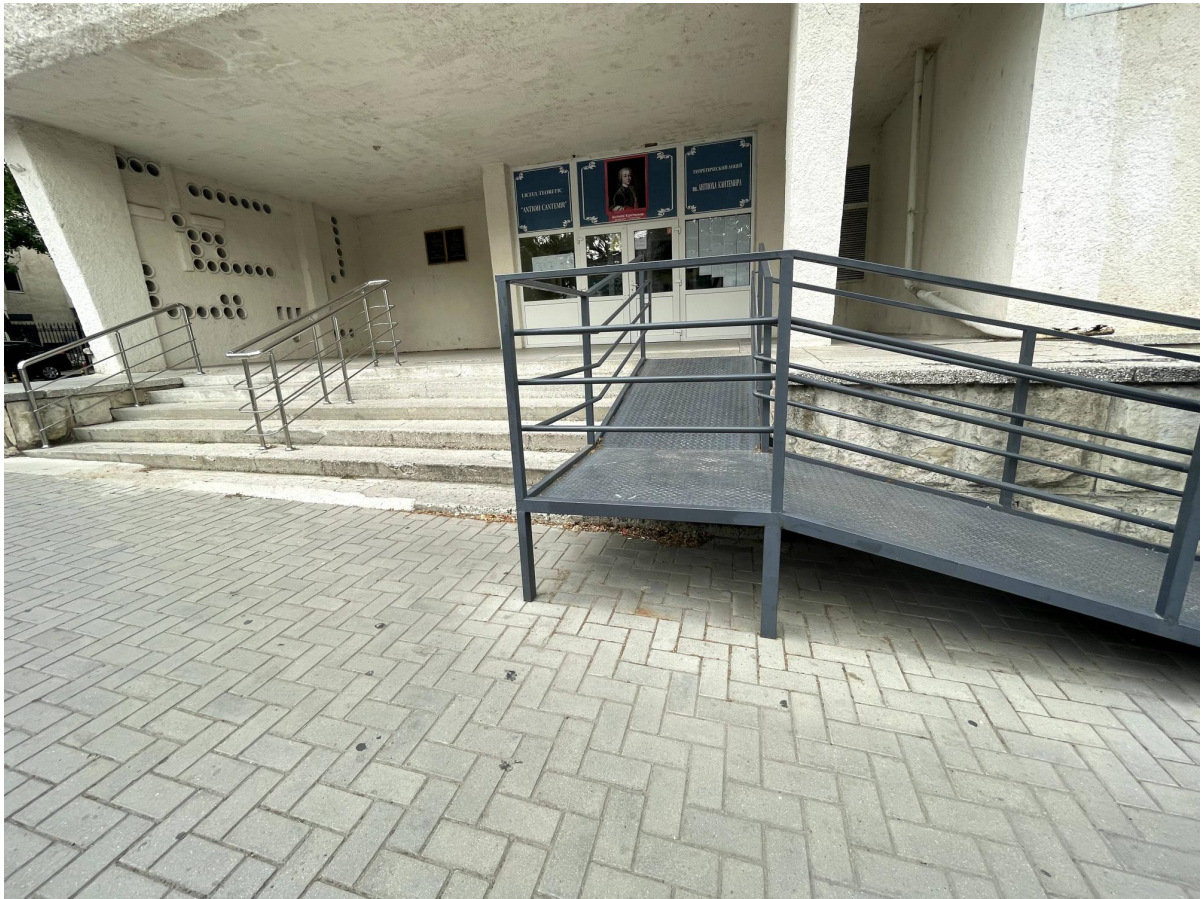
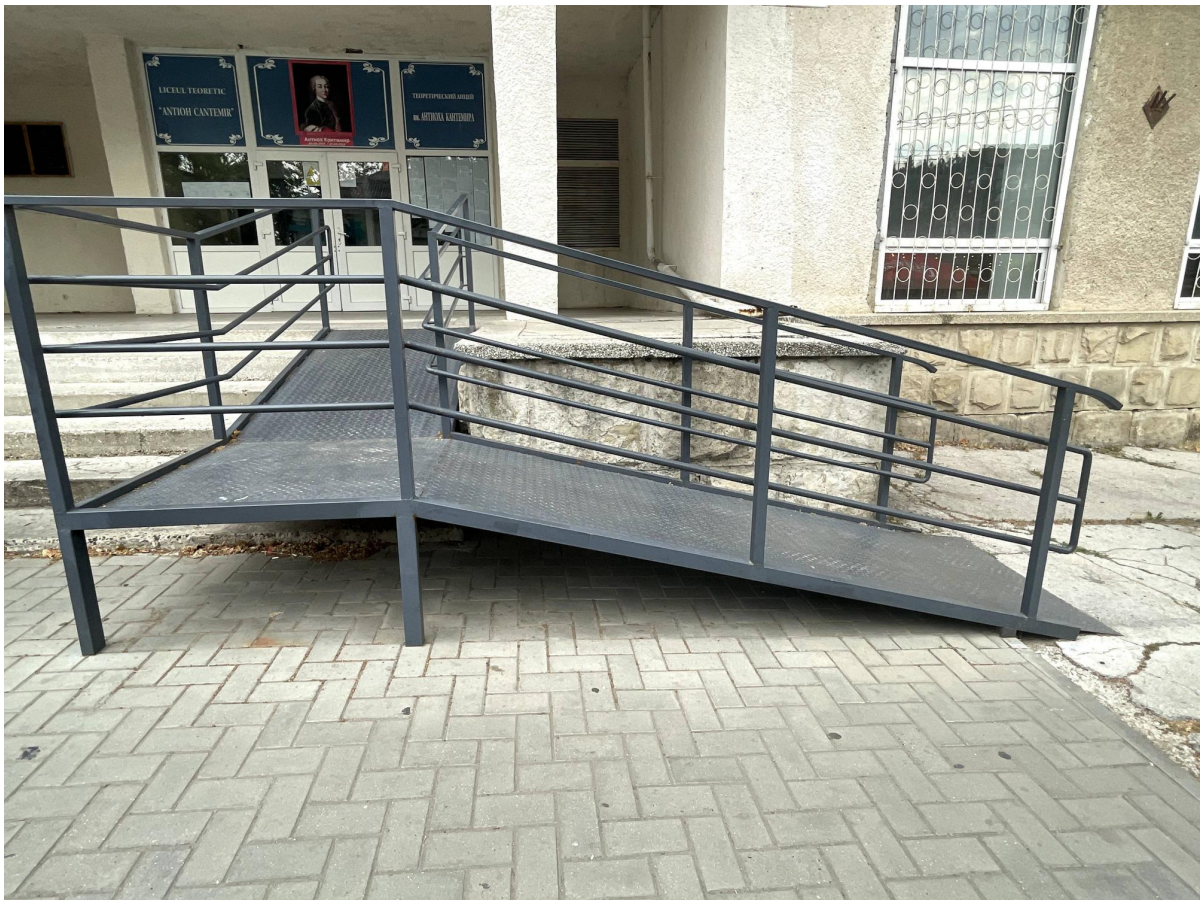
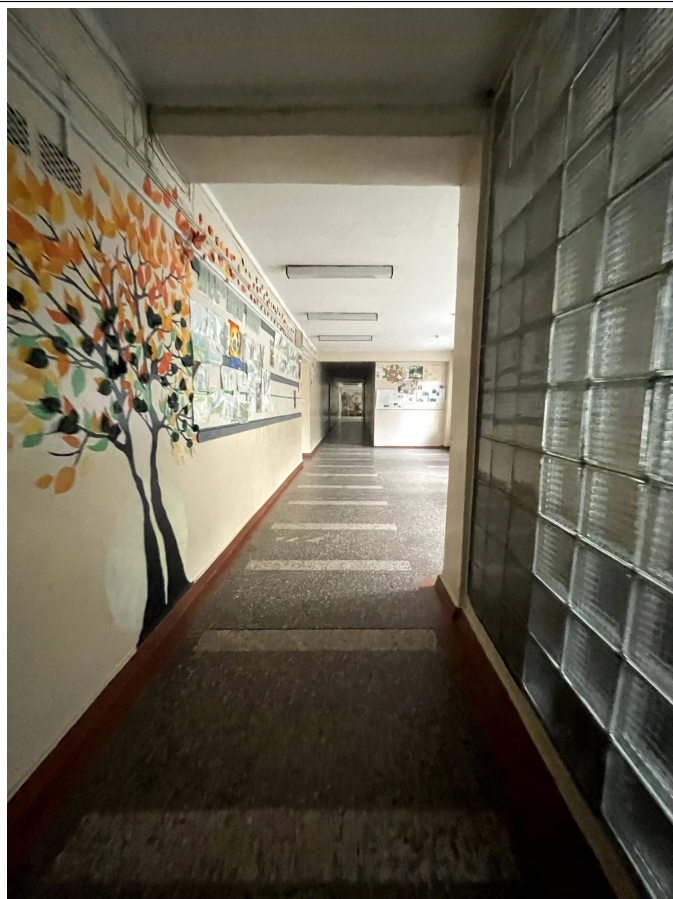
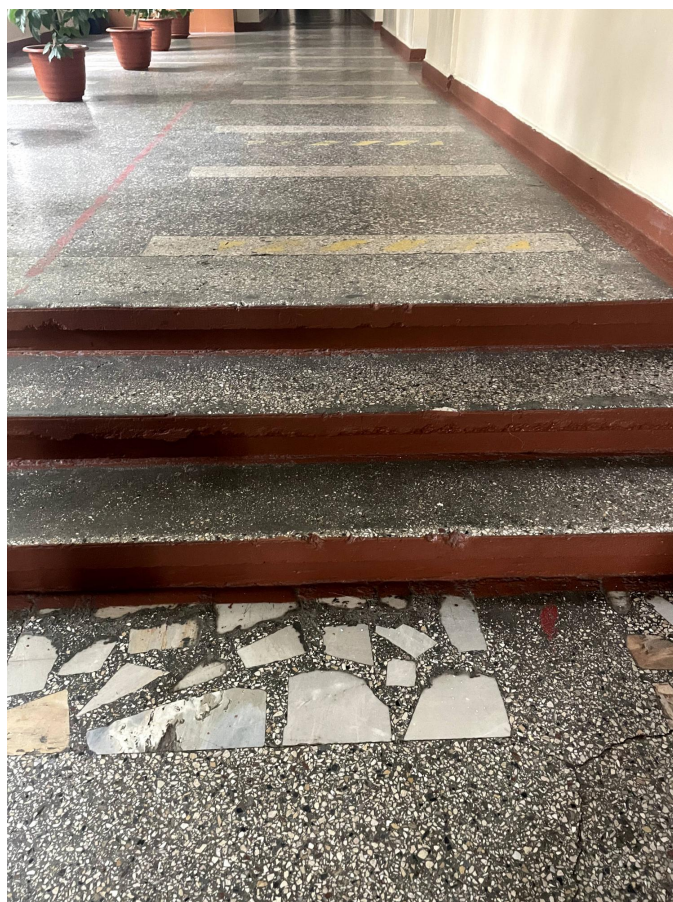
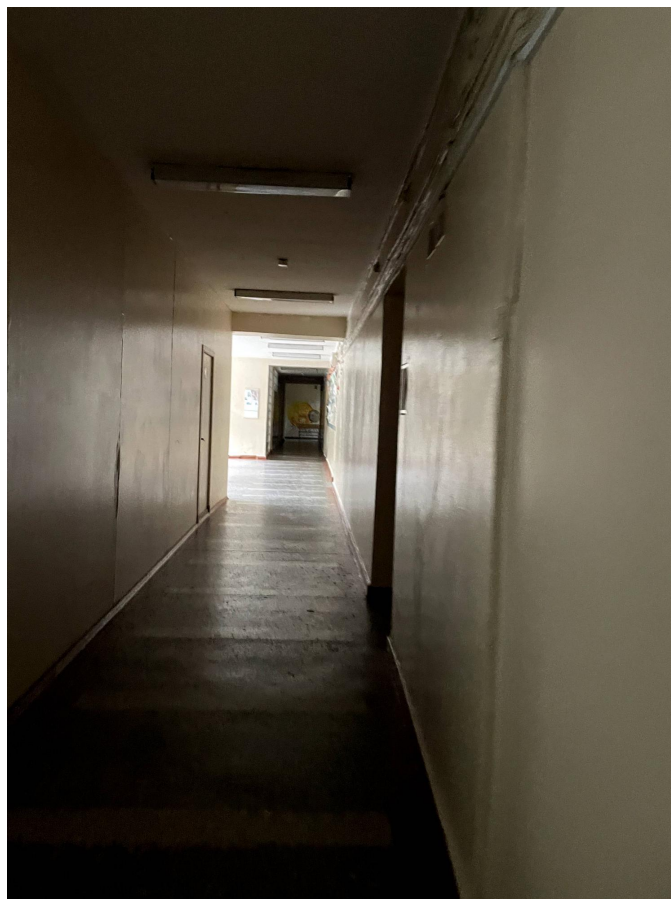
## **Galerie - Intrare în clădire**

| La intrare sunt trepte: | Da, 5 trepte , Înălțime totală a treptelor/scărilor (cm)70 cm |
| Dacă există trepte, sunt semnalate treptele cu elemente contrastante și/sau tactile: | Nu<br>Standard: prima și ultima treaptă trebuie semnalate în culori contrastante |
| Există rampă de acces: | Da |
| Sunt bare de suport: | Da<br>Barele sunt pe ambele părți. Barele au două rânduri.<br>Înălțimea barele de jos: 55. Înălțimea barele de sus: 70 . |

| Dimensiuni ușă de intrare: | Dublă: 85 cm + 85 cm<br>Standard: lumina ușii duble trebuie să fie de minim 90 cm<br>Ușa mică din cea dublă se deschide |

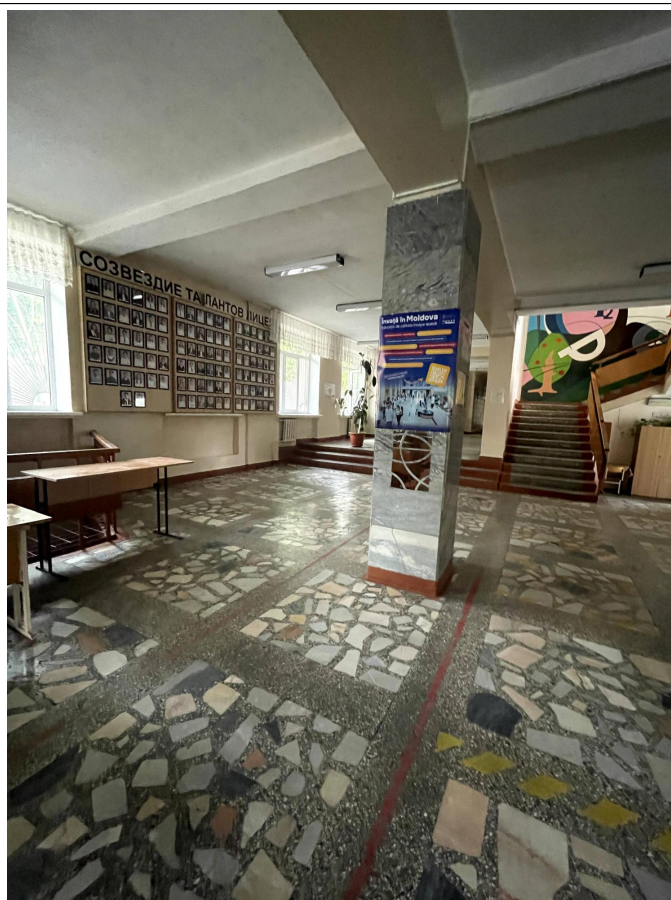
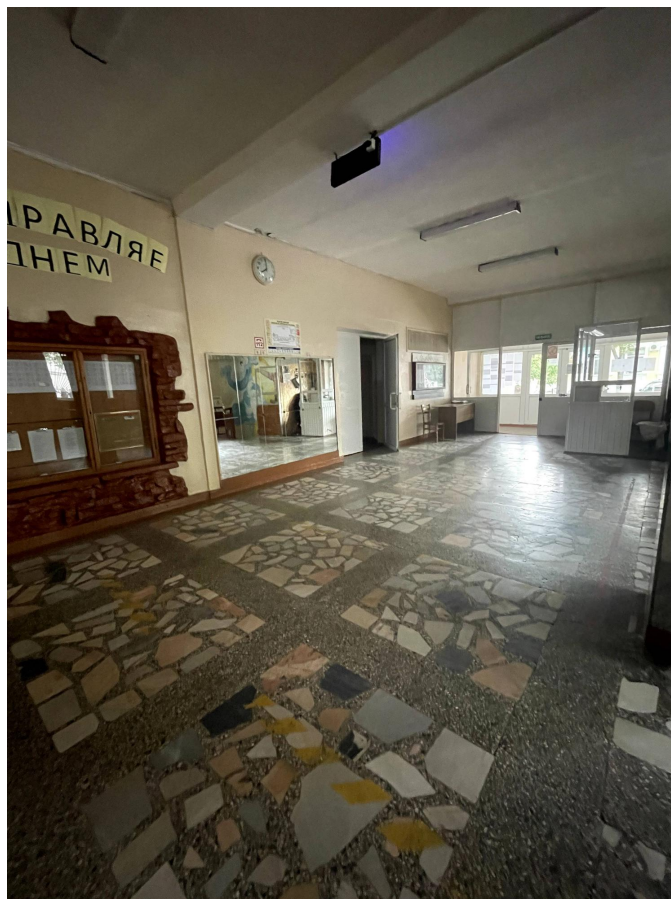
**Galerie - Sala de prestare a serviciului**

| În sală este spațiu de manevră pentru un scaun rulant cu diagonala minimă de 140 cm: | Da |
| Culori contrastante pentru sală: | Da<br>Standard: este o diferență de culoare contrastantă (culori închise / culori deschise) între perete și podea |

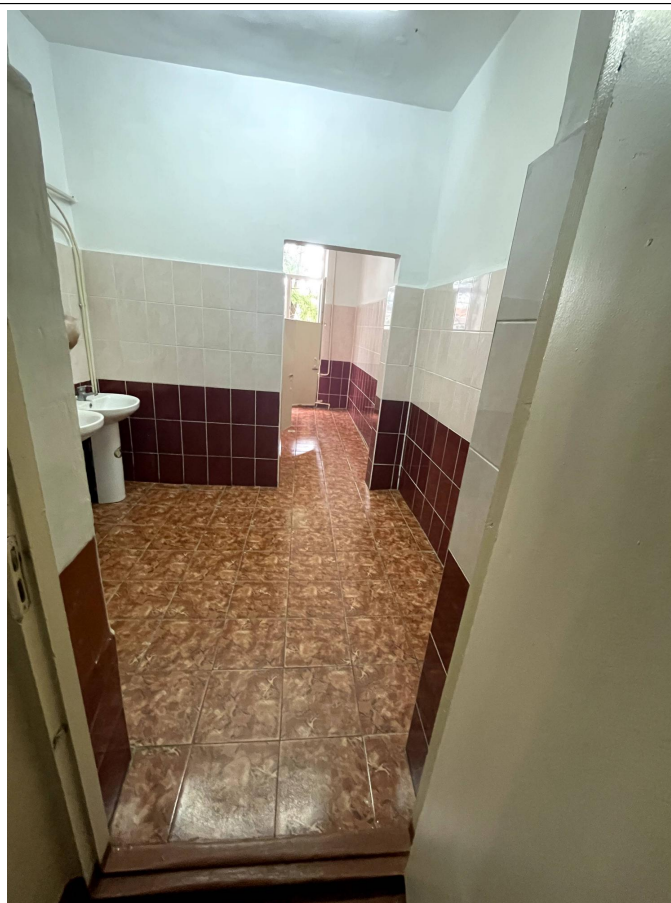
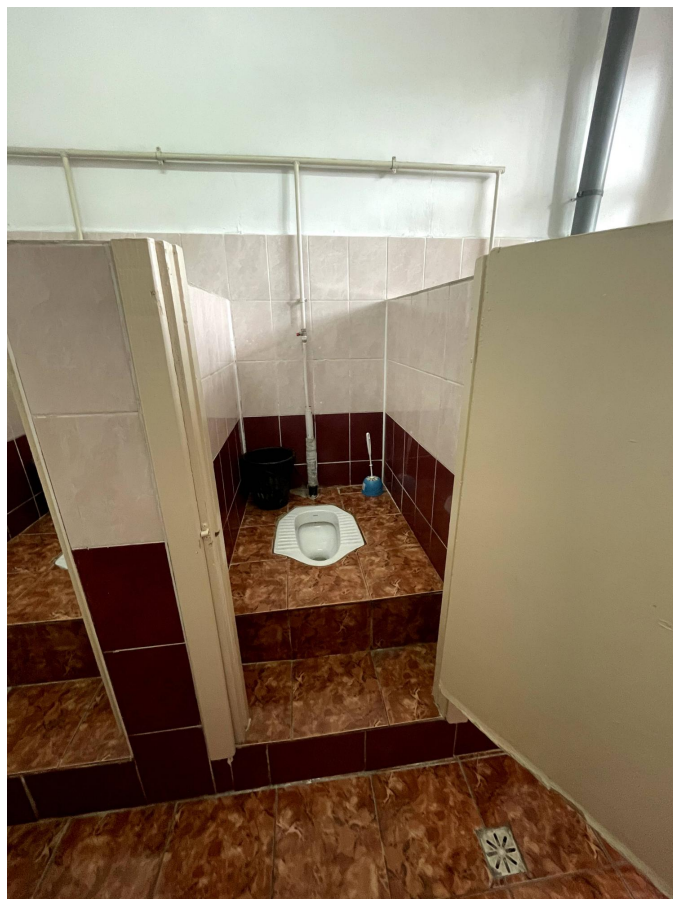
**Galerie - Grup sanitar**

| Ușa de intrare WC interior, lățime: | 80 cm<br>Standard: ușa trebuie să fie de minim 90 cm |
| Prag ușă de intrare: | Prag cu înălțimea: 5 cm<br>Standard: maxim 2 cm |
| Ușa cabină WC, lățime: | 58 cm<br>Standard: ușa trebuie să fie de minim 90 cm |
| Dimensiuni cabină WC: | 120 cm x 82 cm<br>Standard: minim 160 x 180 cm |
| Prag ușă cabină WC: | Prag cu înălțimea: 45 cm<br>Standard: maxim 2 cm |
| Tipul vasului WC: | Vas wc turcesc |
| Vasul WC are bare de suport: | Nu |

| Categorii | Indicatori | Date colectate |
|---|---|---|
| | Este uscător de mâini: | Da , se află lângă lavoar , la înălțimea de: 126 cm<br>Standard: maxim 100 cm |
