# Formular de evaluare a condițiilor de accesibilitate a clădirilor publice

Data: 28-09-2023

| Categorii | Indicatori | Date colectate |
|---|---|---|
| Instituția: | Direcția de Asistență Socială și Protecție a Familiei Teleneshti | |

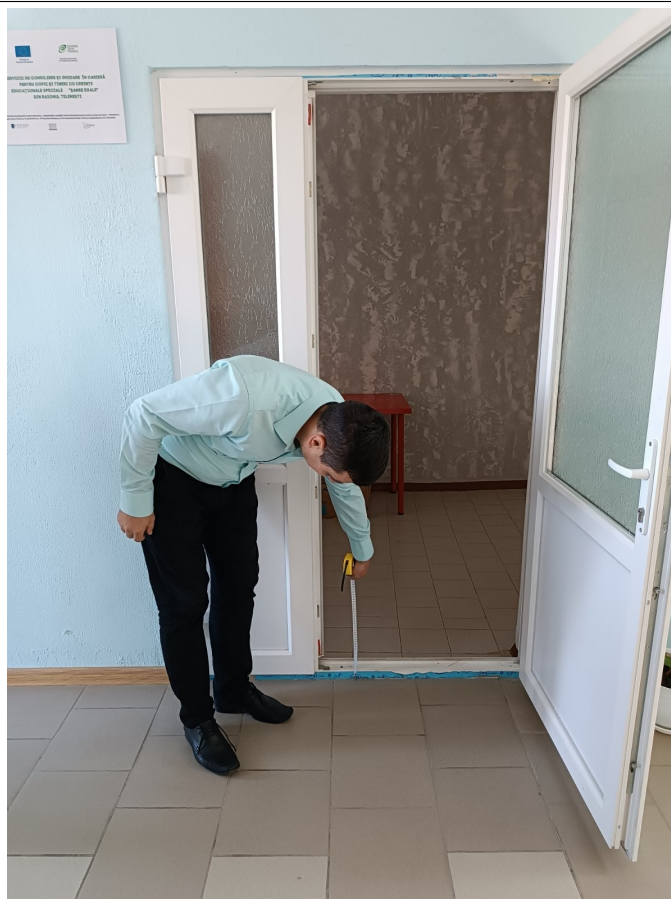
## Galerie - Uși

| Dimensiuni ușă de intrare: | Dublă: 70 cm + 70 cm<br>Standard: lumina ușii duble trebuie să fie de minim 90 cm<br>Ușa mică din cea dublă se deschide |
| Prag ușă de intrare: | Un prag cu înălțimea: 2 cm<br>Standard: pragul trebuie să fie de maxim 2 cm |
| Ușile de la intrare și din interiorul clădirii sunt dotate/marcate corespunzător cu semne contrastante: | Nu<br>Standard: este o diferență de culoare contrastantă (culori închise / culori deschise) între perete și podea |

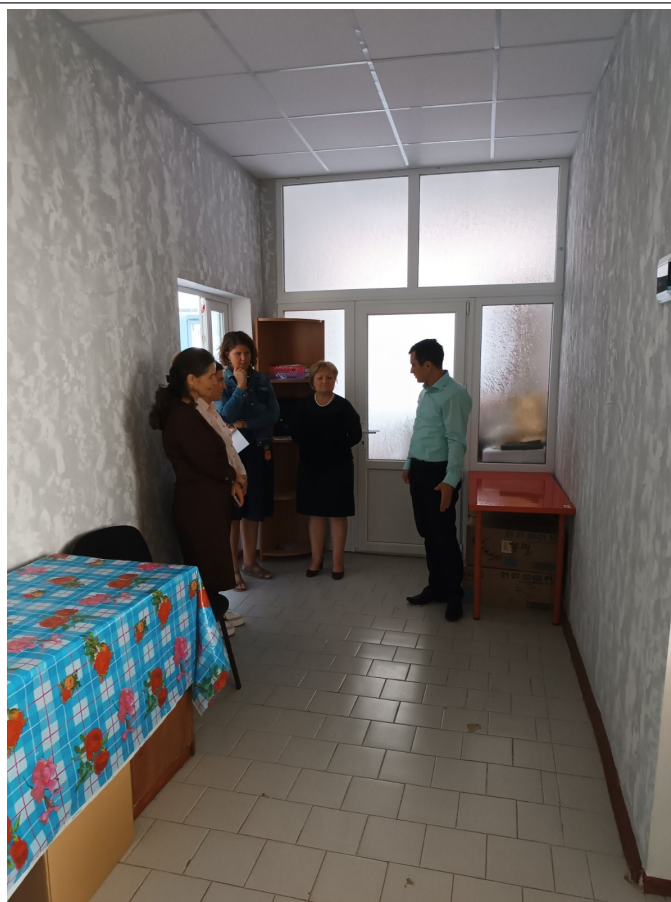
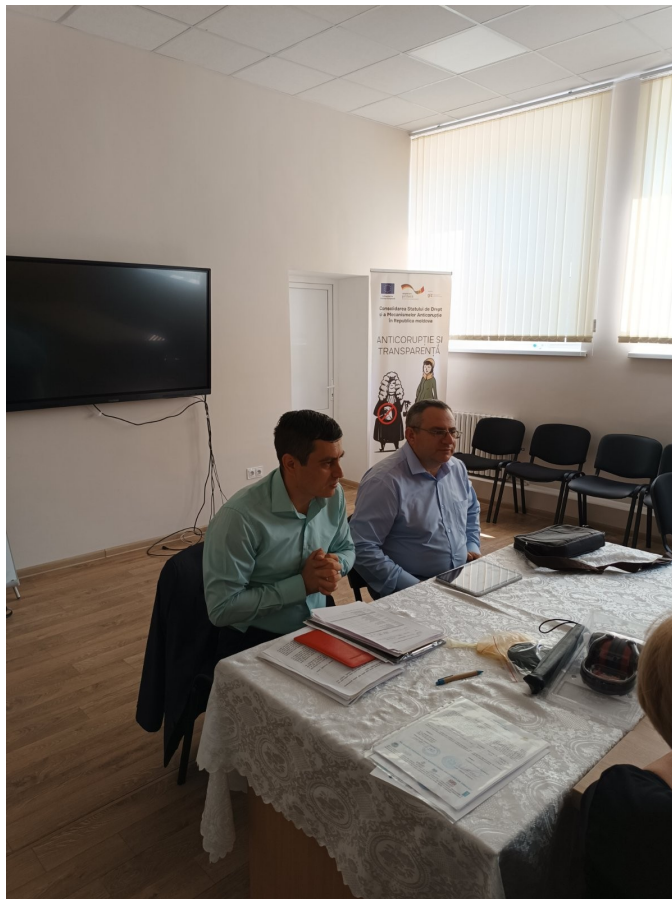
## Galerie - Coridoare

| Lățime (dacă este cazul, în cel mai îngust loc): | 120 cm , nu există buzunare la coridoare<br>Standard: Lățimea minimă a coridorului ar trebui să fie de cel puțin 150 cm), Dacă coridorul este îngust (până la 180 cm) |
| Iluminare bună (lumină de zi și lumină artificială) pe hol și pe culoarele principale: | Parțial |
