Formular de evaluare a condițiilor de accesibilitate a clădirilor publice

Categorii	Indicatori	Date colectate
Localitate, raion:	Chisinau (Chisinau)	
Adresa, strada, nr.:	str. N. H. Costin 63/7	
Instituția:	Instituția de educație timpurie nr. 164-BESV 1/112	
Tipul instituției:	BESV	
Latitudinea:	47.039768314975 ,	
Longitudinea:	28.771489288965

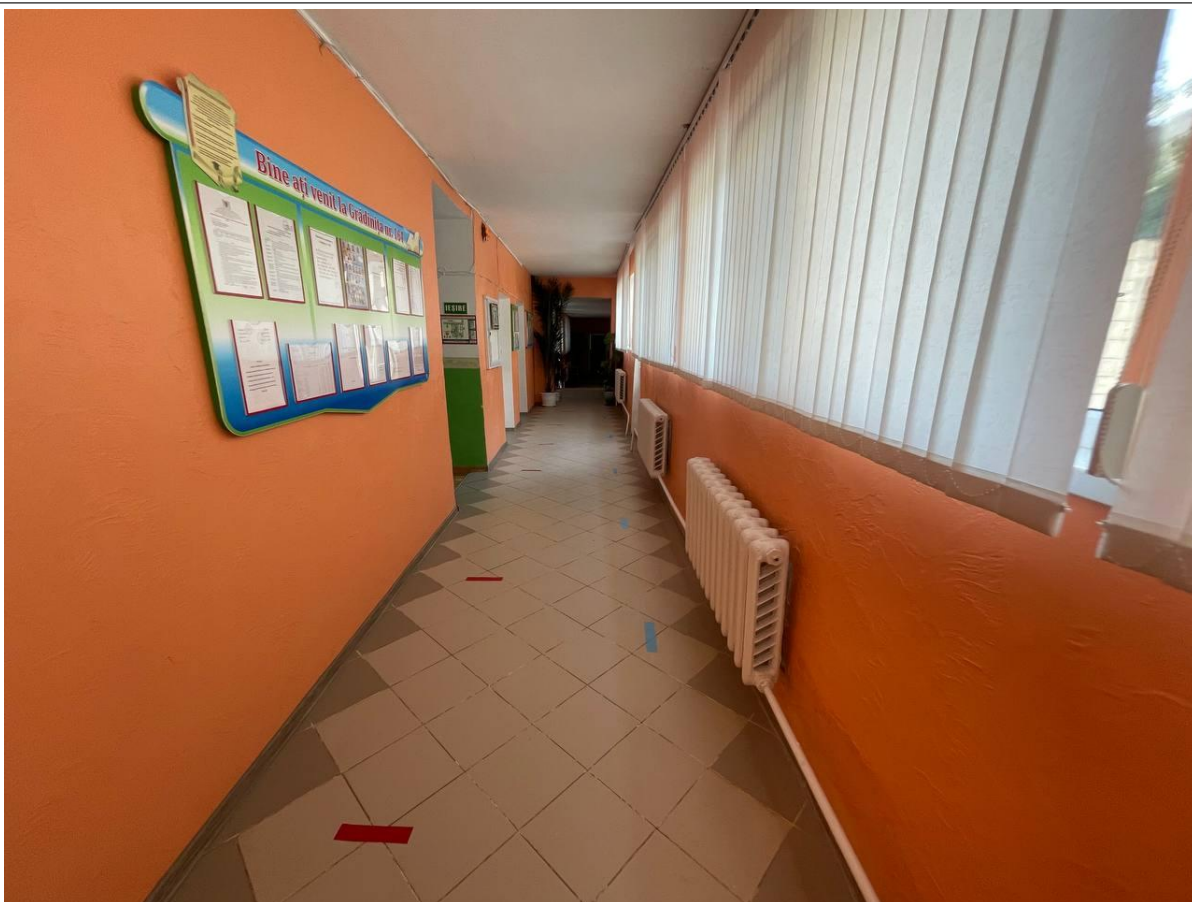
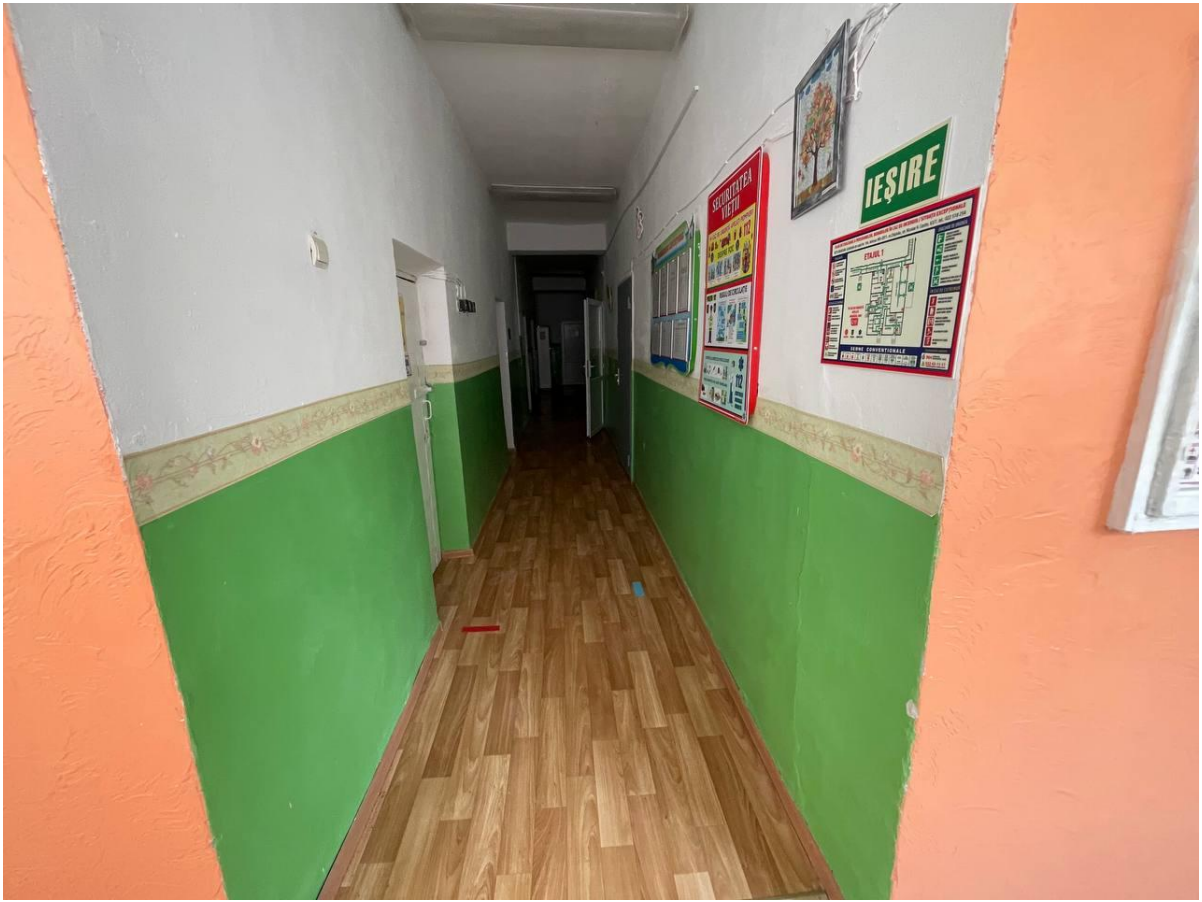
Galerie - Coridoare

Coridoare:	Da
Lățimea coridorului (în cel mai îngust loc) este peste 150 cm?	Nu
Lățime (dacă este cazul, în cel mai îngust loc):	140 cm , nu există buzunare la coridoare Standard: Lățimea minimă a coridorului ar trebui să fie de cel puțin 150 cm), Dacă coridorul este îngust (până la 180 cm)
Trepte:	Nu
Pardoseala/podeaua în coridor este suprafață accesibilă:	Da
Suprafață alunecoasă:	Nu
Bariere/obstacole:	Nu
Culori contrastante (este o diferență de culoare contrastantă (culori închise / culori deschise) între perete și podea):	Da
Iluminare bună (lumină de zi și lumină artificială) pe hol și pe culoarele principale:	Da
