# Formular de evaluare a condițiilor de accesibilitate a clădirilor publice

Data: 09-06-2025

| Categorii | Indicatori | Date colectate |
|---|---|---|
| Instituția: | BESV nr. 17/57 Gimnaziul Diomid Gherman, s. Risipeni | |

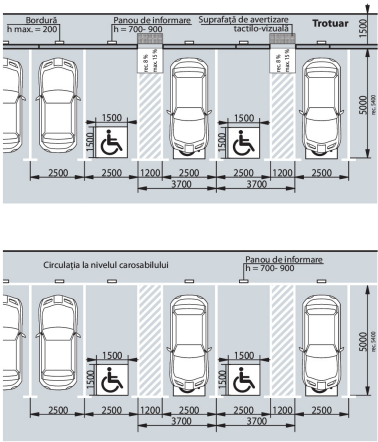
Fig. IV.18 Parcare pe o direcție perpendiculară față de carosabil

Parcare obișnuită:

Nu , dar există loc unde poate fi amenajată parcare

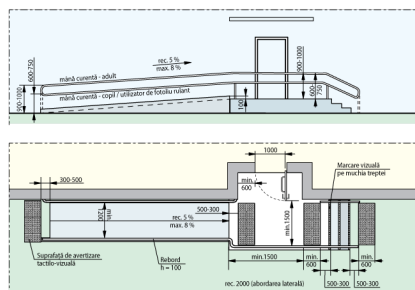
Fig. V.32.b Rampă de acces paralelă cu intrare în clădire

| Categorii | Indicatori | Date colectate |
|---|---|---|
| | La intrare sunt trepte: | Da, 12 trepte , Înălțime totală a treptelor/scărilor (cm)116 cm |
| | Există rampă de acces: | Nu |

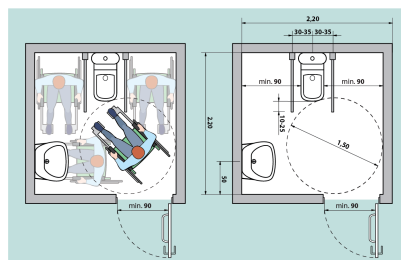
Fig. V42a Amenajarea unei cabine WC adaptate - tip A

| Grup sanitar în interior: | Da . La Etaj |
| Dacă Wc este la etaj subsol, demisol, atunci există un ascensor? | Nu |
| Există indicatoare pe coridoare și pe ușă, care semnalează grupul sanitar accesibil: | Nu |

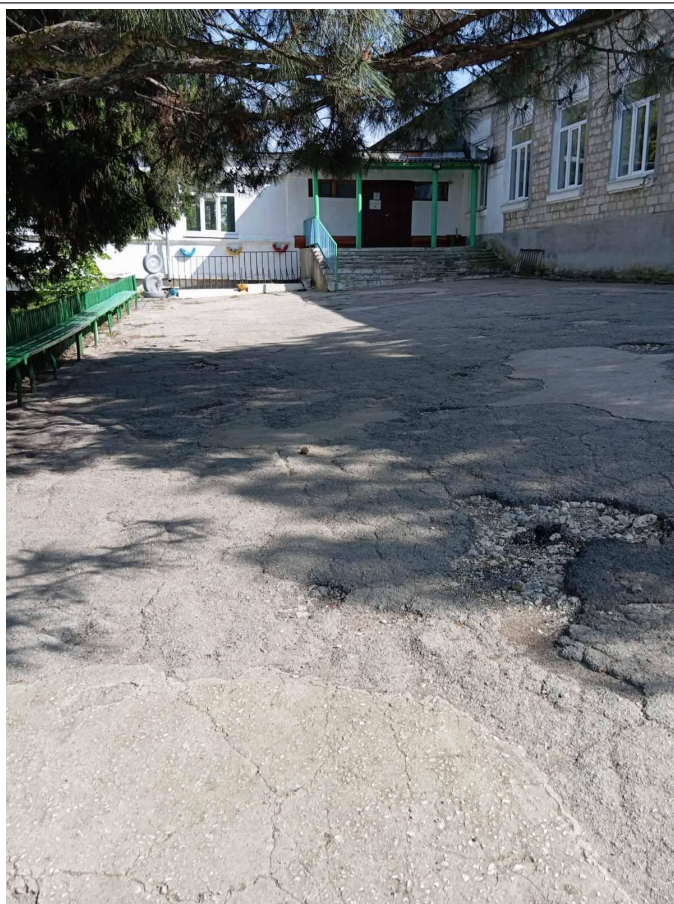
## Galerie - Intrare în clădire

| Categorii | Indicatori | Date colectate |
|---|---|---|
| | Dacă există trepte, sunt semnalate treptele cu elemente contrastante și/sau tactile: | Nu<br>Standard: prima și ultima treaptă trebuie semnalate în culori contrastante |

| Prag ușă de intrare: | Un prag cu înălțimea: 3 cm<br>Standard: pragul trebuie să fie de maxim 2 cm |
