# Formular de evaluare a condițiilor de accesibilitate a clădirilor publice

| Categorii | Indicatori | Date colectate |
|---|---|---|
| Instituția: | BESV nr. 17/7 Casa de Cultură Albinețul Vechi | |

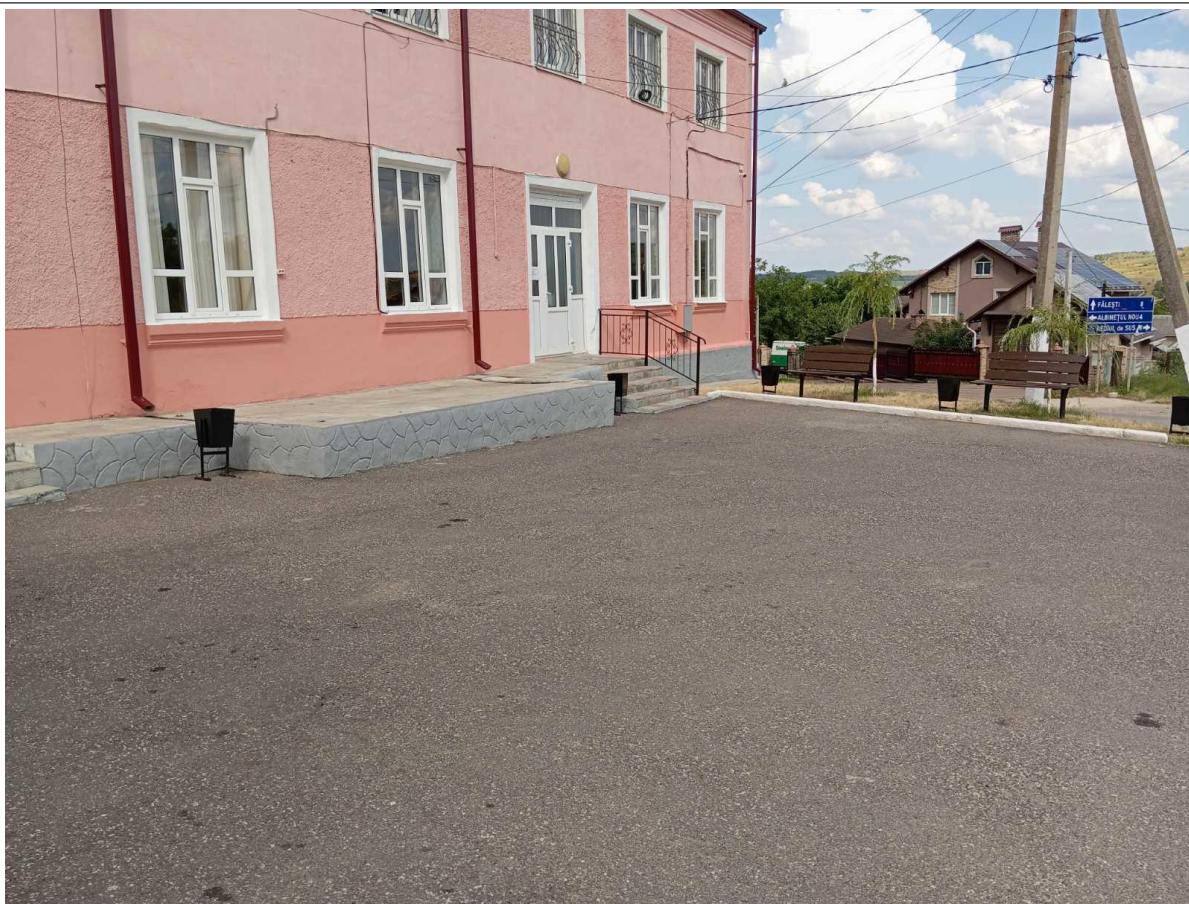
## Galerie - Căi de acces către clădire

| Tip înveliș: | Asfalt |
| Drumurile/Căile de acces sunt: | Calitative |
| Nivel: | Orizontal |
