# Formular de evaluare a condițiilor de accesibilitate a clădirilor publice

Data: 09-06-2025

| Categorii | Indicatori | Date colectate |
|---|---|---|
| Instituția: | BESV nr. 17/23 Cămin Cultural s. Gara Catranic | |

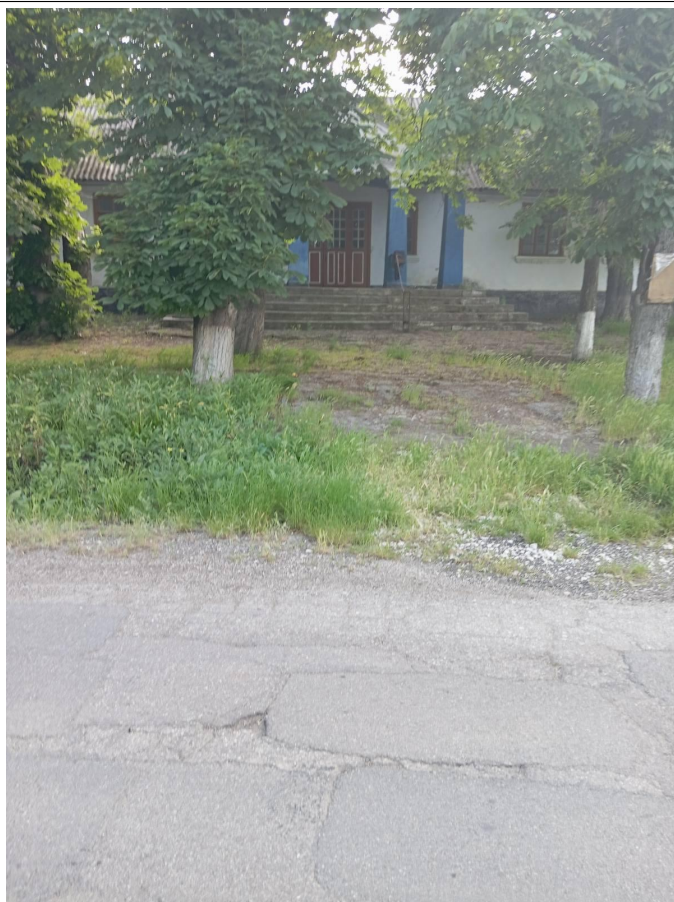
## **Galerie - Căi de acces către clădire**

| Tip înveliș: | Asfalt |
| Drumurile/Căile de acces sunt: | Cu fisuri / gropi |
