# Formular de evaluare a condițiilor de accesibilitate a clădirilor publice

Data: 09-06-2025

| Categorii | Indicatori | Date colectate |
|---|---|---|
| Instituția: | BESV nr. 17/39 Casa de Cultură Mărăndeni | |

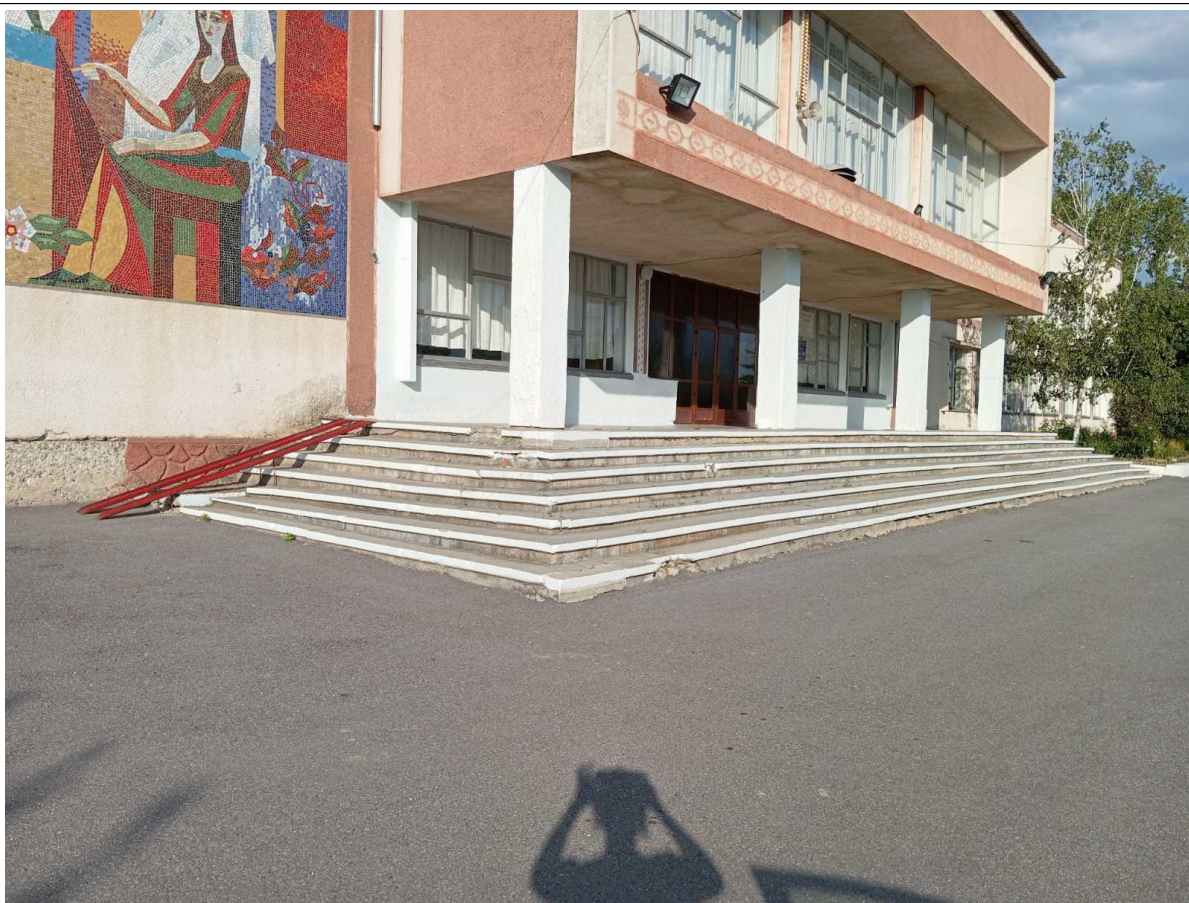
**Galerie - Intrare în clădire**

| La intrare sunt trepte: | Da, 7 trepte , înălțime totală a treptelor/scărilor (cm)90 cm |
| Înălțimea pragului ușii (de la nivelul solului până la nivelul superior al pragului): | 90 cm<br>! Pentru h - până în 20 cm – se aplica regula de 1:10<br>! La fiecare 9 m de cm x 140 cm |
| Dacă există trepte, sunt semnalate treptele cu elemente contrastante și/sau tactile: | Nu<br>Standard: prima și ultima treaptă trebuie semnalate în culori contrastante |
| Există rampă de acces: | Nu |
| Nu există rampă, dar sunt șine metalice: | Da |

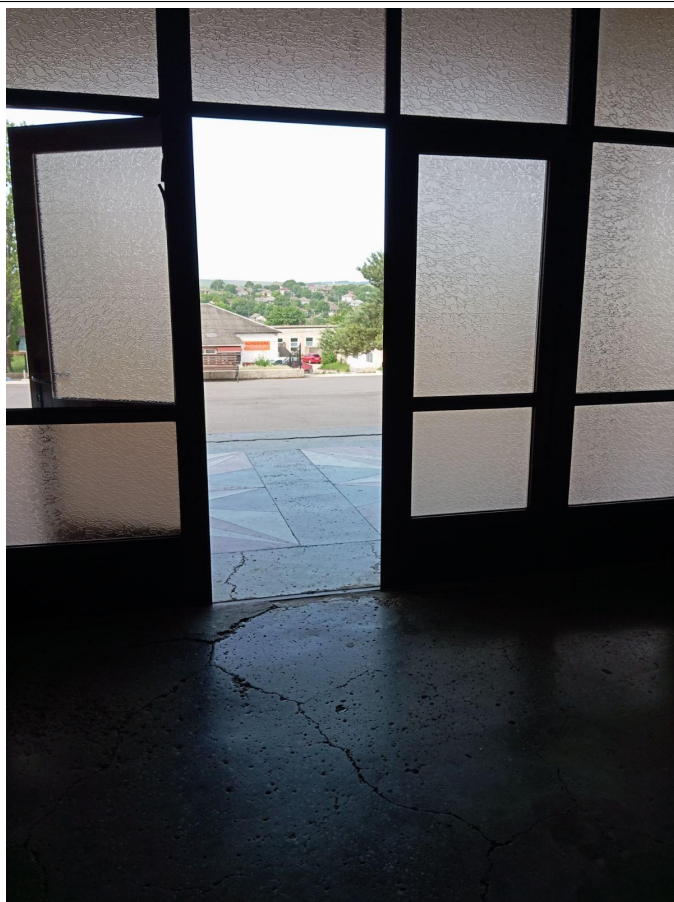
## Galerie - Uși

| Categorii | Indicatori | Date colectate |
|---|---|---|
| | Dimensiuni ușă de intrare: | Dublă: 80 cm + 80 cm<br>Standard: lumina ușii duble trebuie să fie de minim 90 cm<br>Ușa mică din cea dublă se deschide |
| | Prag ușă de intrare: | Un prag cu înălțimea: 3 cm<br>Standard: pragul trebuie să fie de maxim 2 cm |
| | Ușile de la intrare și din interiorul clădirii sunt dotate/marcate corespunzător cu semne contrastante: | Nu<br>Standard: este o diferență de culoare contrastantă (culori închise / culori deschise) între perete și podea |
