# Formular de evaluare a condițiilor de accesibilitate a clădirilor publice

Data: 09-06-2025

| Categorii | Indicatori | Date colectate |
|---|---|---|
| Instituția: | BESV nr. 17/52 Primăria s. Pompa | |

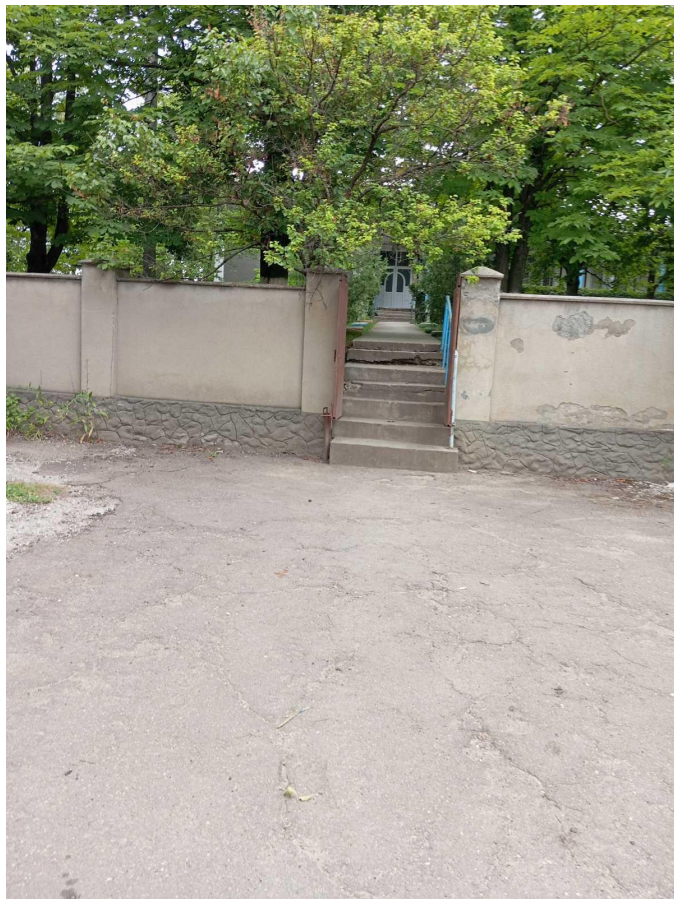
## Galerie - Loc de parcare

| Parcare obișnuită: | Da |
| Locuri de parcare amenajate pentru persoanele cu dizabilități: | Nu |

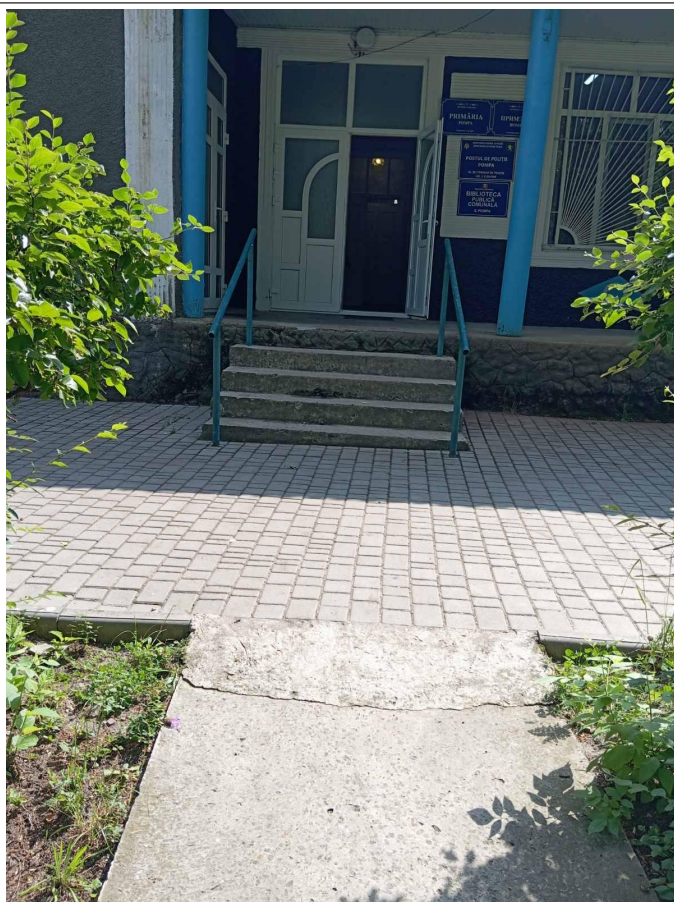
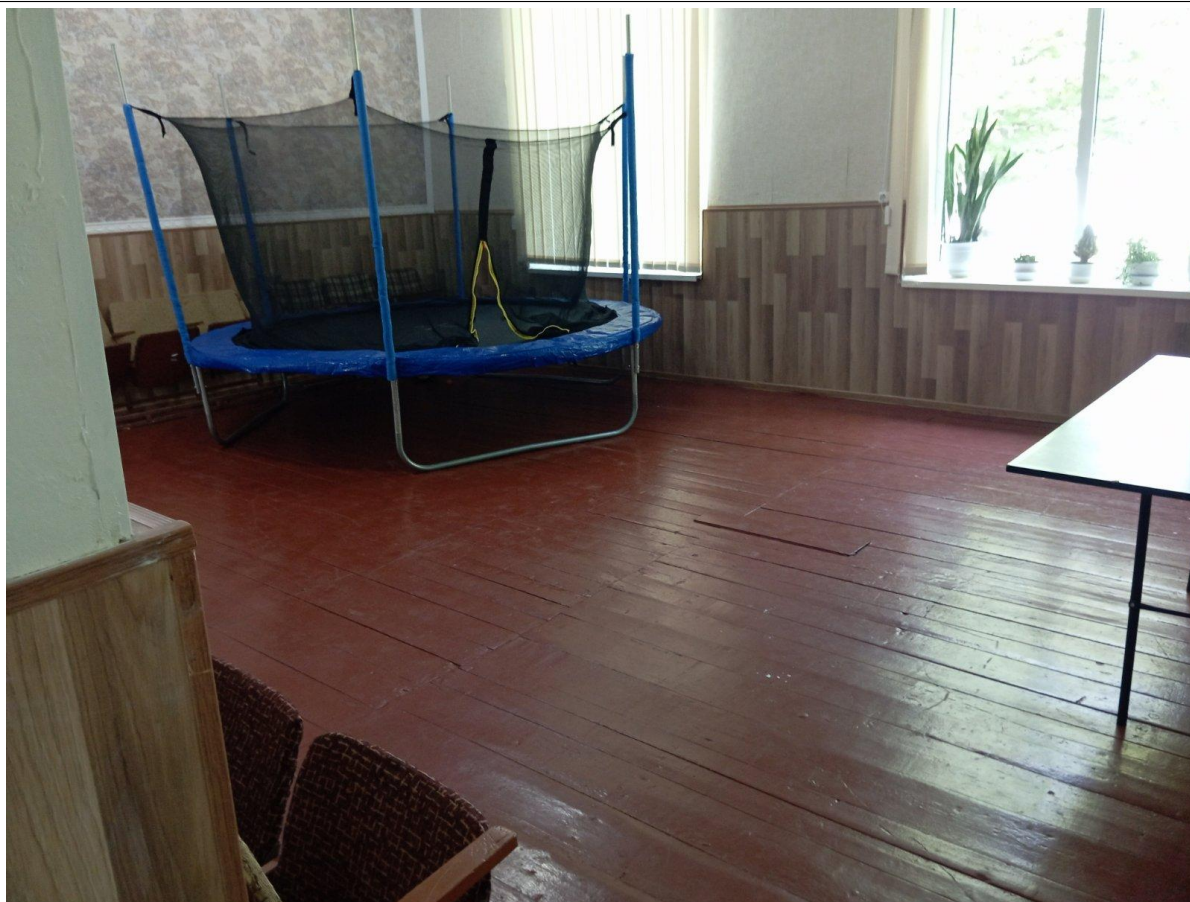
## Galerie - Intrare în clădire

| Categorii | Indicatori | Date colectate |
|---|---|---|
| Intrare în clădire | Intrarea în clădire este la nivelul solului: | Nu |
| | La intrare sunt trepte: | Da, 4 trepte , Înălțime totală a treptelor/scărilor (cm)76 cm |
| | Dacă există trepte, sunt semnalate treptele cu elemente contrastante și/sau tactile: | Nu<br>Standard: prima și ultima treaptă trebuie semnalate în culori contrastante |
| | Există rampă de acces: | Nu |

| Dimensiuni ușă de intrare: | Dublă: 84 cm + 84 cm<br>Standard: lumina ușii duble trebuie să fie de minim 90 cm |
| Prag ușă de intrare: | Un prag cu înălțimea: 6 cm<br>Standard: pragul trebuie să fie de maxim 2 cm |
