# Formular de evaluare a condițiilor de accesibilitate a clădirilor publice

Data: 09-06-2025

| Categorii | Indicatori | Date colectate |
|---|---|---|
| Instituția: | BESV nr. 17/44 Sectorul de cultură s. Popovca | |

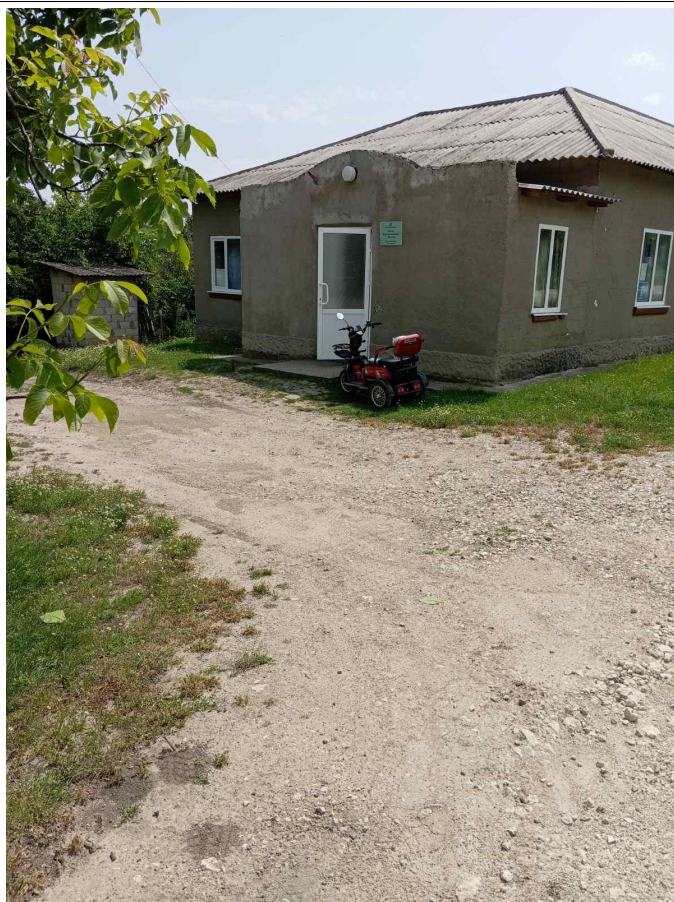
## Galerie - Intrare în clădire

| Categorii | Indicatori | Date colectate |
|---|---|---|
| | La intrare sunt trepte: | Da, 1 trepte , Înălțime totală a treptelor/scărilor (cm)10 cm |
| | Înălțimea pragului ușii (de la nivelul solului până la nivelul superior al pragului): | 10 cm<br><b>Standard: Se aplica regula de 1:10</b> |
| | Dacă există trepte, sunt semnalate treptele cu elemente contrastante și/sau tactile: | Nu<br><b>Standard: prima și ultima treaptă trebuie semnalate în culori contrastante</b> |

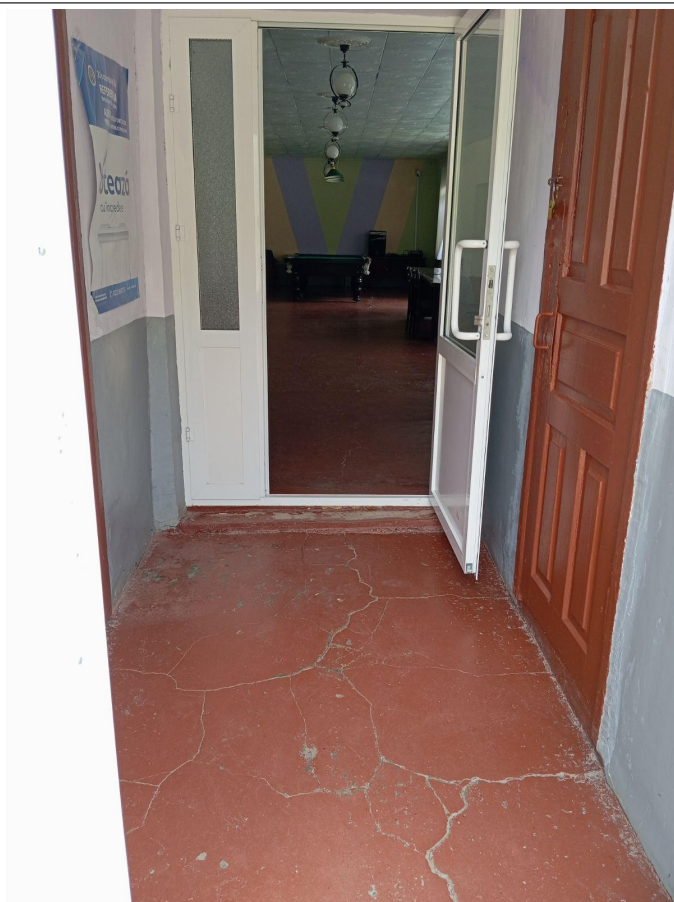
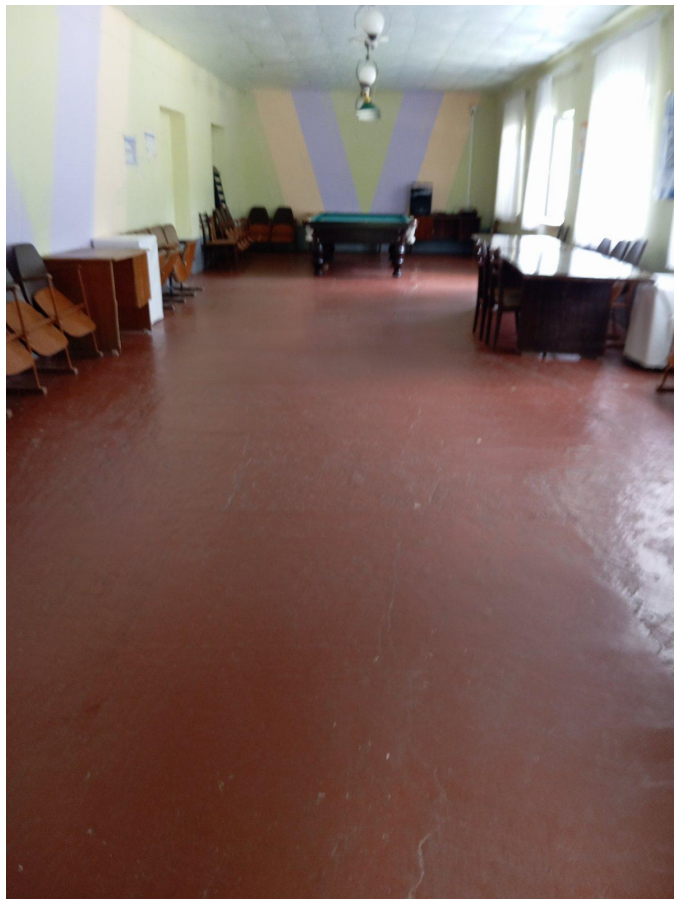
## Galerie - Coridoare

| Lățime (dacă este cazul, în cel mai îngust loc): | 147 cm , nu există buzunare la coridoare<br><b>Standard: Lățimea minimă a coridorului ar trebui să fie de cel puțin 150 cm), Dacă coridorul este îngust (până la 180 cm)</b> |

| Categorii | Indicatori | Date colectate |
|---|---|---|
| | Culori contrastante (este o diferență de culoare contrastantă (culori închise / culori deschise) între perete și podea): | Nu |
