# Formular de evaluare a condițiilor de accesibilitate a clădirilor publice

Data: 23-07-2025

| Categorii | Indicatori | Date colectate |
|---|---|---|
| Adresa, strada, nr.: | str Gagarin 4 | |
| Instituția: | BESV 36/19 Clădirea instituție preșcolară | |

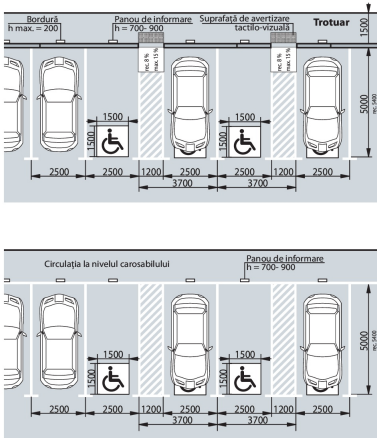
Fig. IV.18 Parcare pe o direcție perpendiculară față de carosabil

| Locuri de parcare amenajate pentru persoanele cu dizabilități: | Nu |

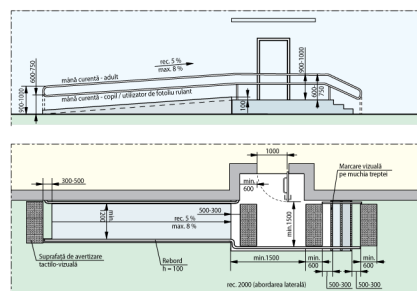
Fig. V.32.b Rampă de acces paralelă cu intrare în clădire

| Categorii | Indicatori | Date colectate |
|---|---|---|
| | Există rampă de acces: | Nu |

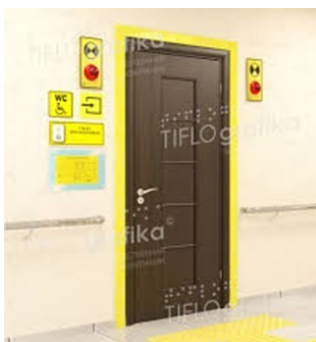
Fig. V.23. - Exemplu de conformare a suprafețelor vitrate în cadrul foii de ușă și realizarea contrastului vizual

| Ușile de la intrare și din interiorul clădirii sunt dotate/marcate corespunzător cu semne contrastante: | Nu<br>Standard: este o diferență de culoare contrastantă (culori închise / culori deschise) între perete și podea |

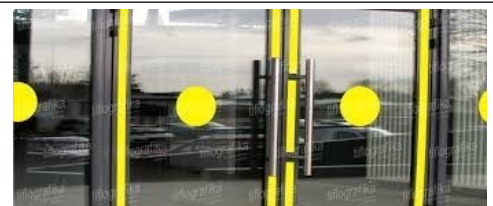
| Categorii | Indicatori | Date colectate |
|---|---|---|
| Coridoare | Coridoare: | Da |
| | Lățimea coridorului (în cel mai îngust loc) este peste 150 cm? | Da |
| | Pardoseala/podeaua în coridor este suprafață accesibilă: | Nu |
| | Bariere/obstacole: | Nu |
| | Culori contrastante (este o diferență de culoare contrastantă (culori închise / culori deschise) între perete și podea): | Da |
| | Iluminare bună (lumină de zi și lumină artificială) pe hol și pe culoarele principale: | Da |

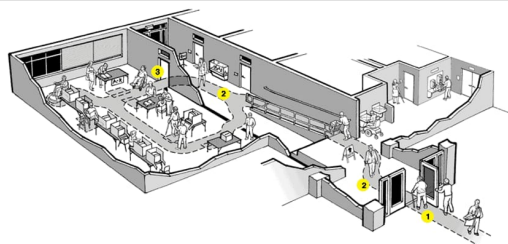
| Este la nivel de: | Etaj |
| Dacă sala este la etaj, atunci există un ascensor/elevator: | Nu . Nu există opțiune alternativă pentru a urca la etaj |
| În sală este spațiu de manevră pentru un scaun rulant cu diagonala minimă de 140 cm: | Da |
| Culori contrastante pentru sală: | Da<br>Standard: este o diferență de culoare contrastantă (culori închise / culori deschise) între perete și podea |

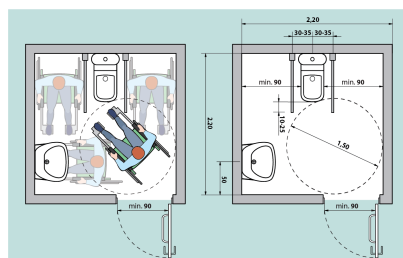
Fig. V.42.a Amenajarea unei cabine WC adaptate - tip A

| Categorii | Indicatori | Date colectate |
|---|---|---|
| | Dimensiuni grup sanitar: | 100 cm x 100 cm<br>Standard: minim 160 x 180 cm |
| | Dimensiuni cabină WC: | 100 cm x 90 cm<br>Standard: minim 160 x 180 cm |
| | Vasul WC are bare de suport: | Nu |

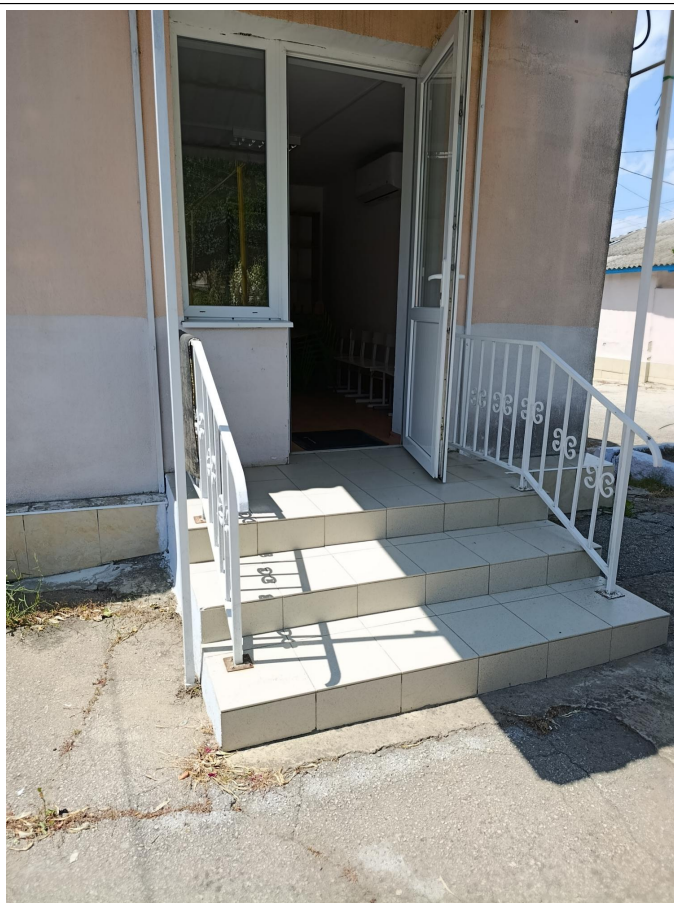
**Galerie - Intrare în clădire**

| Categorii | Indicatori | Date colectate |
|---|---|---|
| | La intrare sunt trepte: | Da, 3 trepte , Înălțime totală a treptelor/scărilor (cm)18 cm |
| | Dacă există trepte, sunt semnalate treptele cu elemente contrastante și/sau tactile: | Nu<br>Standard: prima și ultima treaptă trebuie semnalate în culori contrastante |
