# Formular de evaluare a condițiilor de accesibilitate a clădirilor publice

Echipa de evaluare: AO VIVERE, Monitor de accesibilitate

| Categorii | Indicatori | Date colectate |
|---|---|---|
| Instituția: | BESV 16/21 (Biblioteca) | |

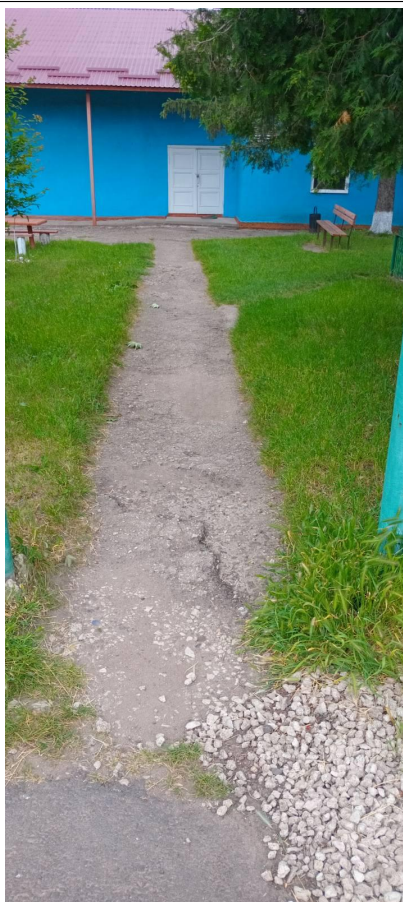
## Galerie - Căi de acces către clădire

| Tip înveliș: | pământ tasat, beton |
| Drumurile/Căile de acces sunt: | Cu fisuri / gropi |

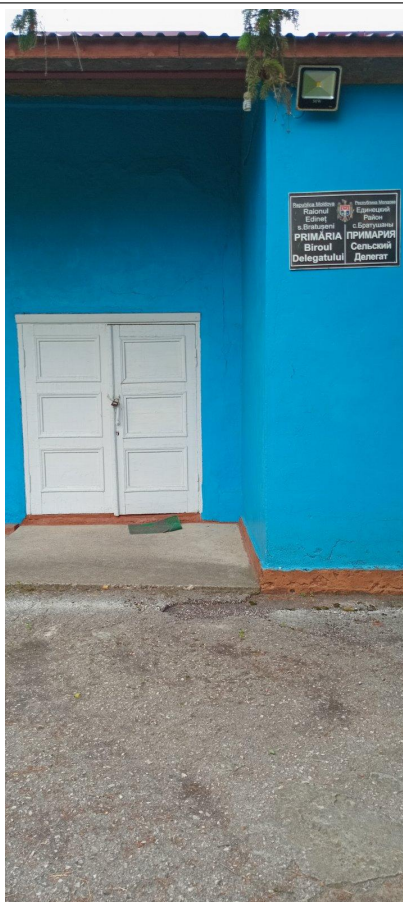
## Galerie - Intrare în clădire

| Intrarea în clădire este la nivelul solului: | Da |
| Ușa se deschide în interior sau exterior: | Exterior |
