# Formular de evaluare a condițiilor de accesibilitate a clădirilor publice

Data: 08-06-2025

| Categorii | Indicatori | Date colectate |
|---|---|---|
| Instituția: | BESV nr 17/11 Primăria Catranic | |

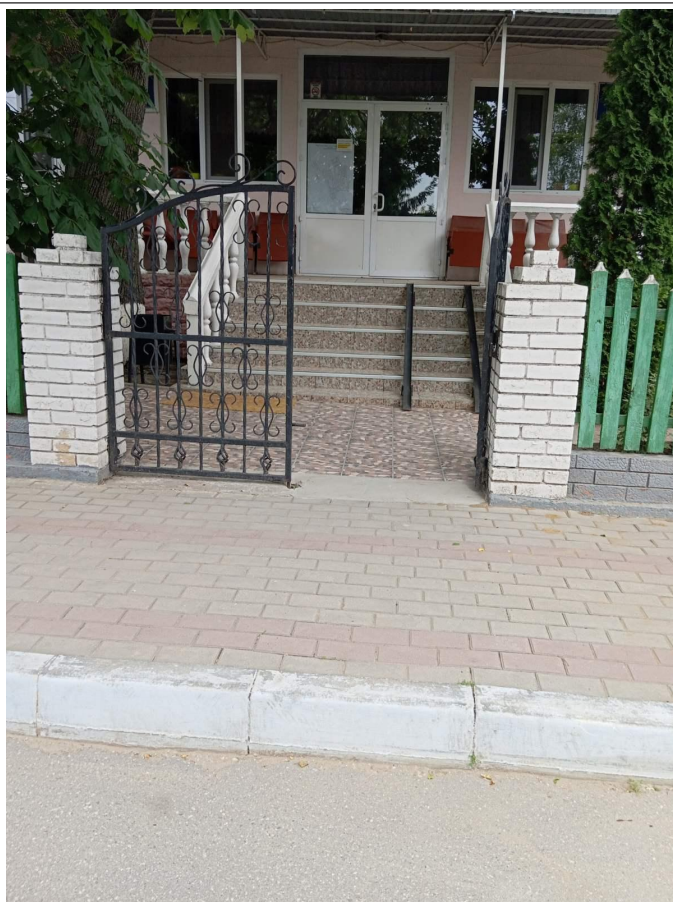
## Galerie - Intrare în clădire

| Trecerea de pe carosabil spre trotuar/clădire: | Abruptă |
| Borduri: | Da, 1 borduri , înălțimea:22 cm |

| Categorii | Indicatori | Date colectate |
|---|---|---|
| | Prag ușă de intrare: | Un prag cu înălțimea: 4 cm<br>Standard: pragul trebuie să fie de maxim 2 cm |

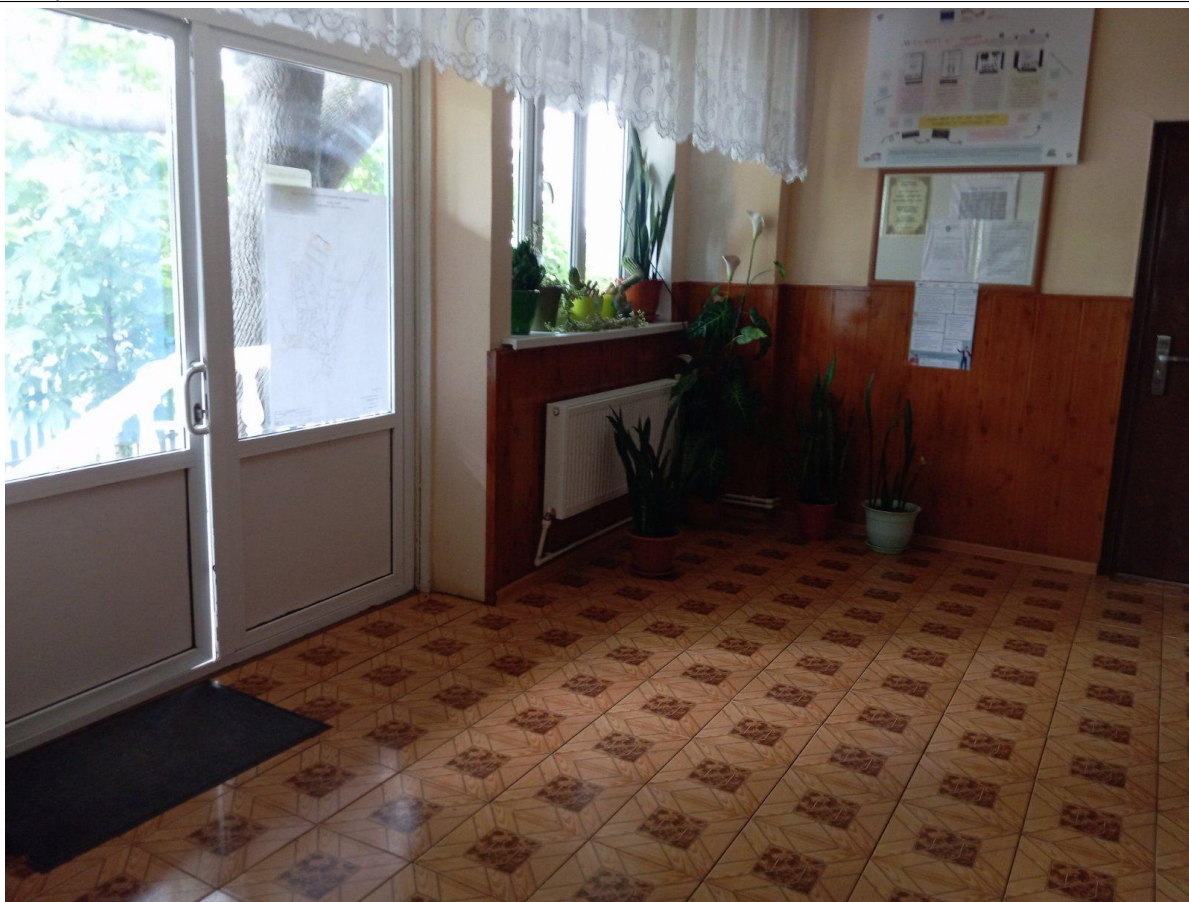
## Galerie - Uși

| Categorii | Indicatori | Date colectate |
|---|---|---|
| | Dimensiuni ușă de intrare: | Dublă: 97 cm + 97 cm<br>Standard: lumina ușii duble trebuie să fie de minim 90 cm<br>Ușa mică din cea dublă se deschide |
| | Ușile de la intrare și din interiorul clădirii sunt dotate/marcate corespunzător cu semne contrastante: | Da<br>Standard: este o diferență de culoare contrastantă (culori închise / culori deschise) între perete și podea |

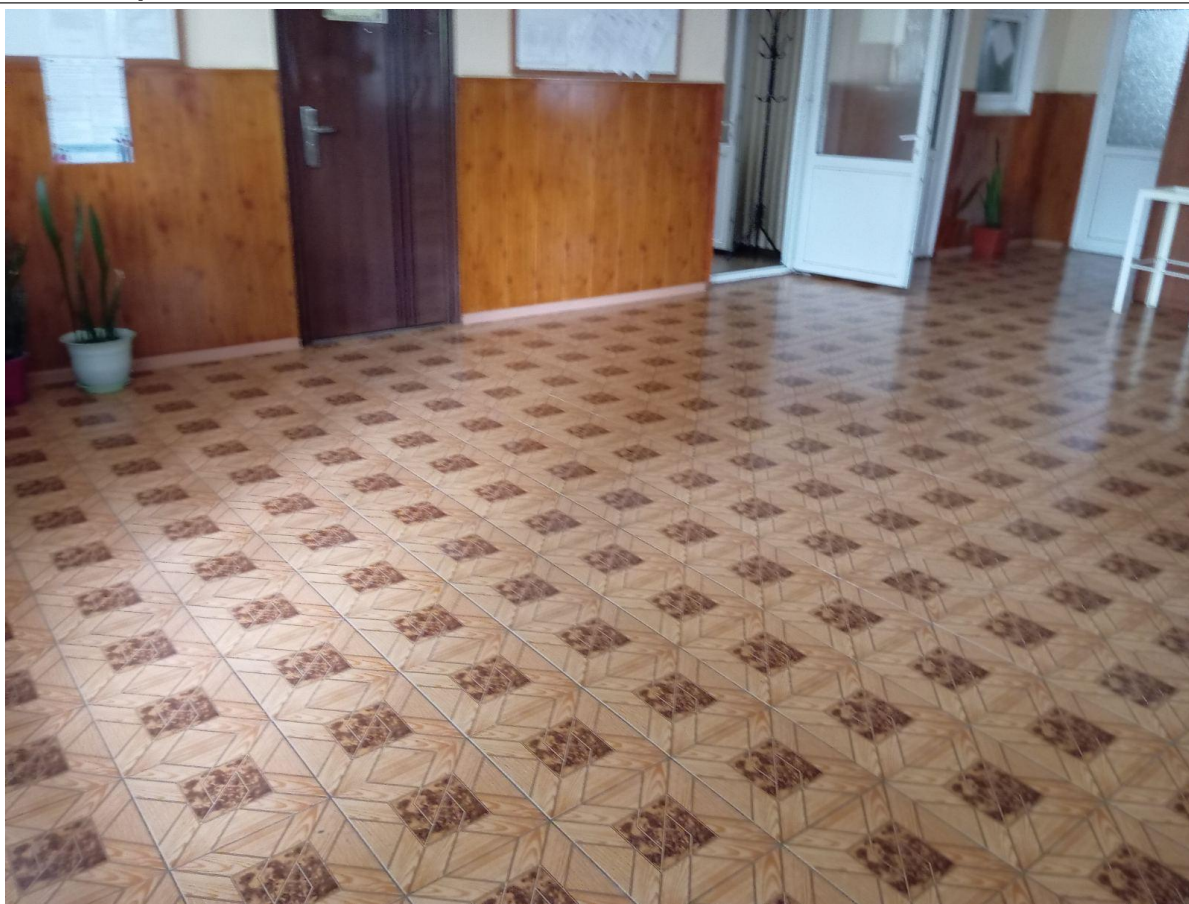
## Galerie - Sala de prestare a serviciului

Este la nivel de: Parter

În sală este spațiu de manevră pentru un scaun rulant cu diagonala minimă de 140 cm: Da

Spațiul interior este suficient iluminat: Da

Culori contrastante pentru sală: Da  
Standard: este o diferență de culoare contrastantă (culori închise / culori deschise) între perete și podea
