# Formular de evaluare a condițiilor de accesibilitate a clădirilor publice

Data: 06-06-2025

| Categorii | Indicatori | Date colectate |
|---|---|---|
| Instituția: | BESV 17/63 Casa de Cultură Măgureanca | |

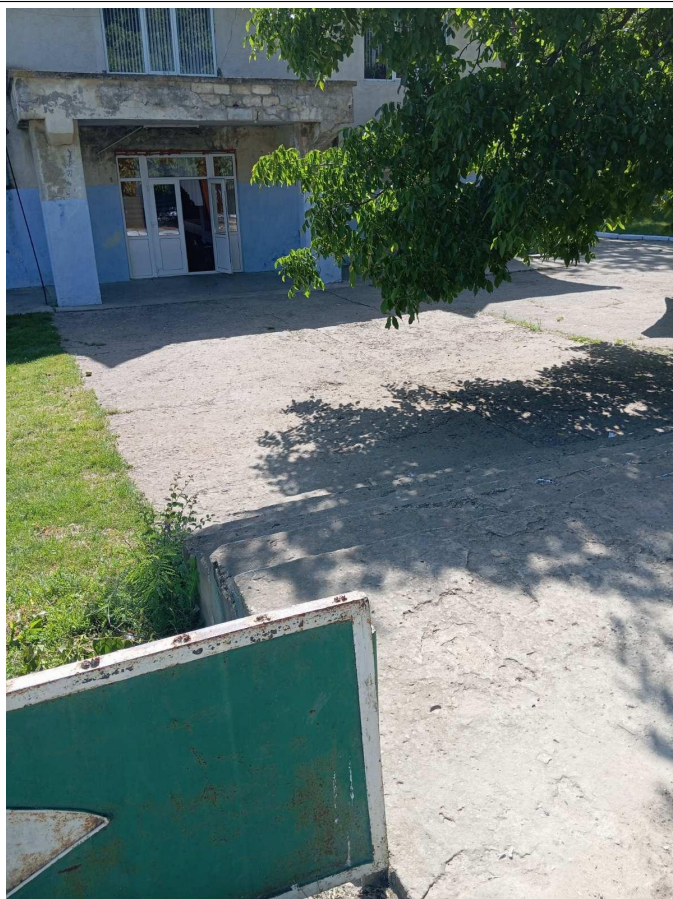
## **Galerie - Căi de acces către clădire**

| Tip înveliș: | pietriș |
| Drumurile/Căile de acces sunt: | Denivelate |
| Scări/Trepte: | Da, 7 scări/trepte , înălțimea:105 cm |
| Nivel: | Înclinat în coborâș |

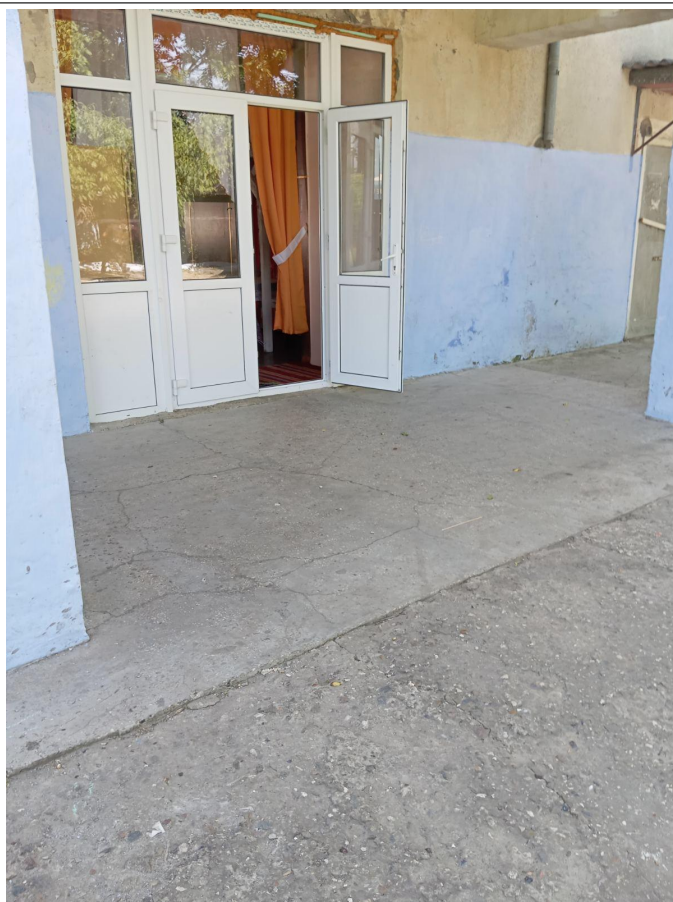
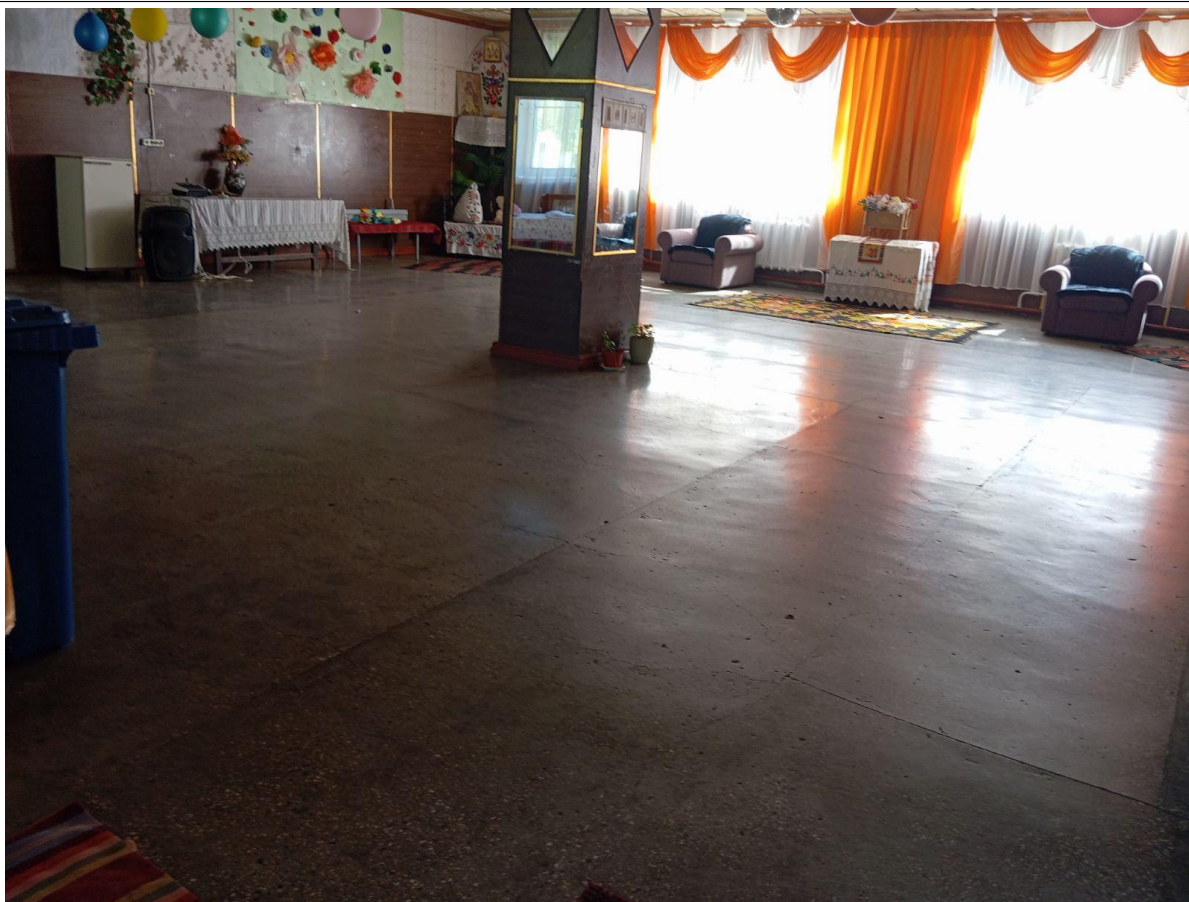
## **Galerie - Intrare în clădire**

| Dimensiuni ușă de intrare: | Dublă: 65 cm + 65 cm<br>Standard: lumina ușii duble trebuie să fie de minim 90 cm<br>Ușa mică din cea dublă se deschide |
| Prag ușă de intrare: | Un prag cu înălțimea: 7 cm<br>Standard: pragul trebuie să fie de maxim 2 cm |
