# Formular de evaluare a condițiilor de accesibilitate a clădirilor publice

Echipa de evaluare: Jalba Ludmila, Monitor de accesibilitate

| Categorii | Indicatori | Date colectate |
|---|---|---|
| Instituția: | BESV nr. 17/33 Primăria s. Ișcălău | |

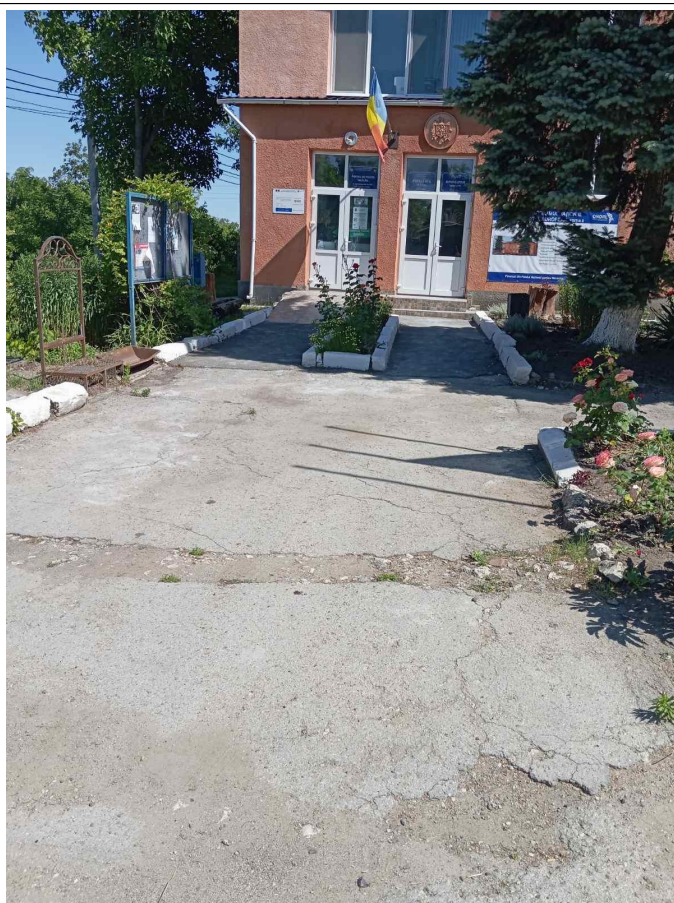
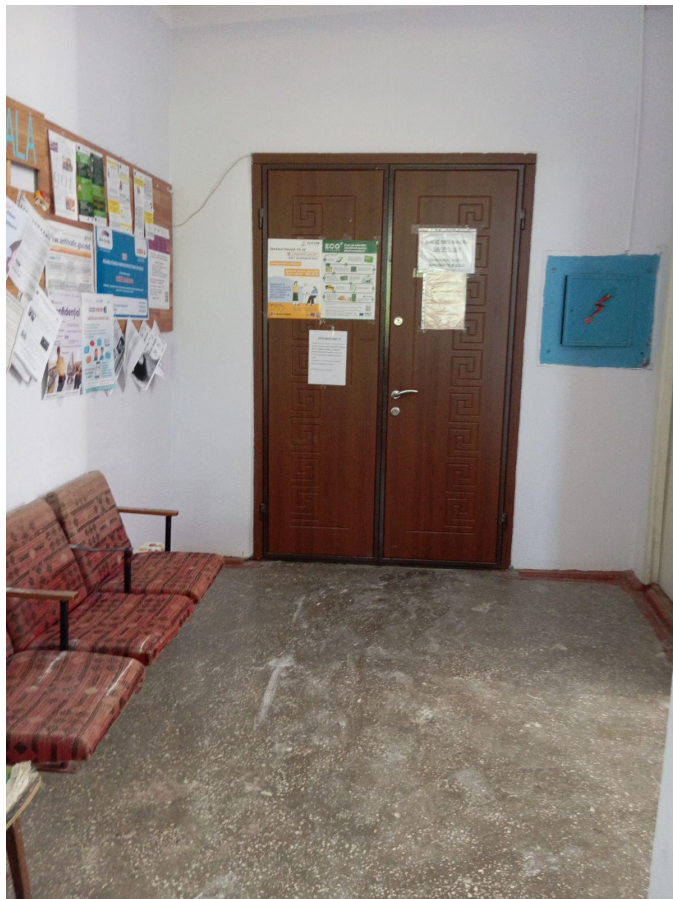
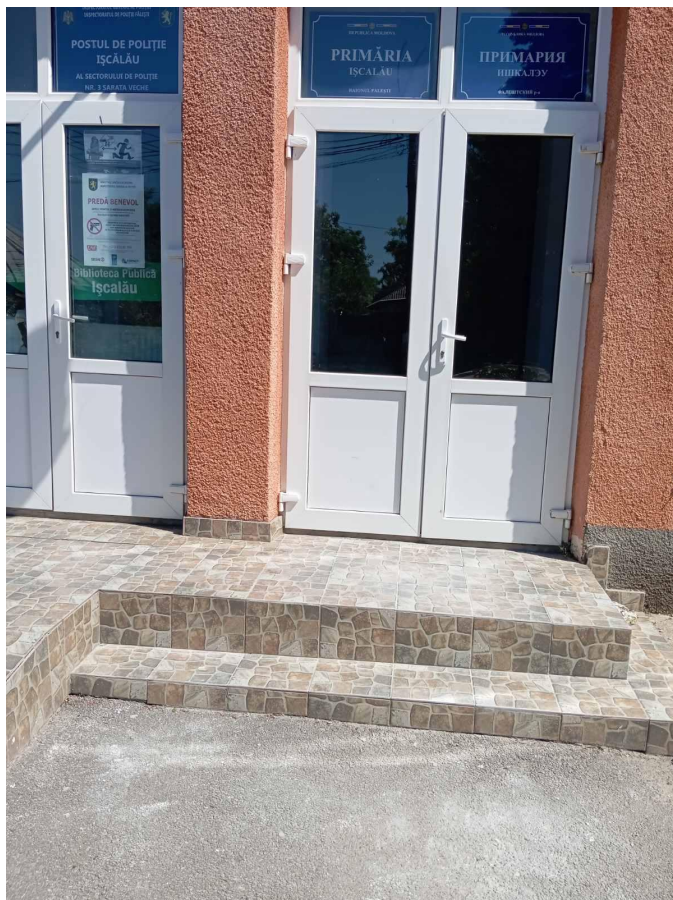
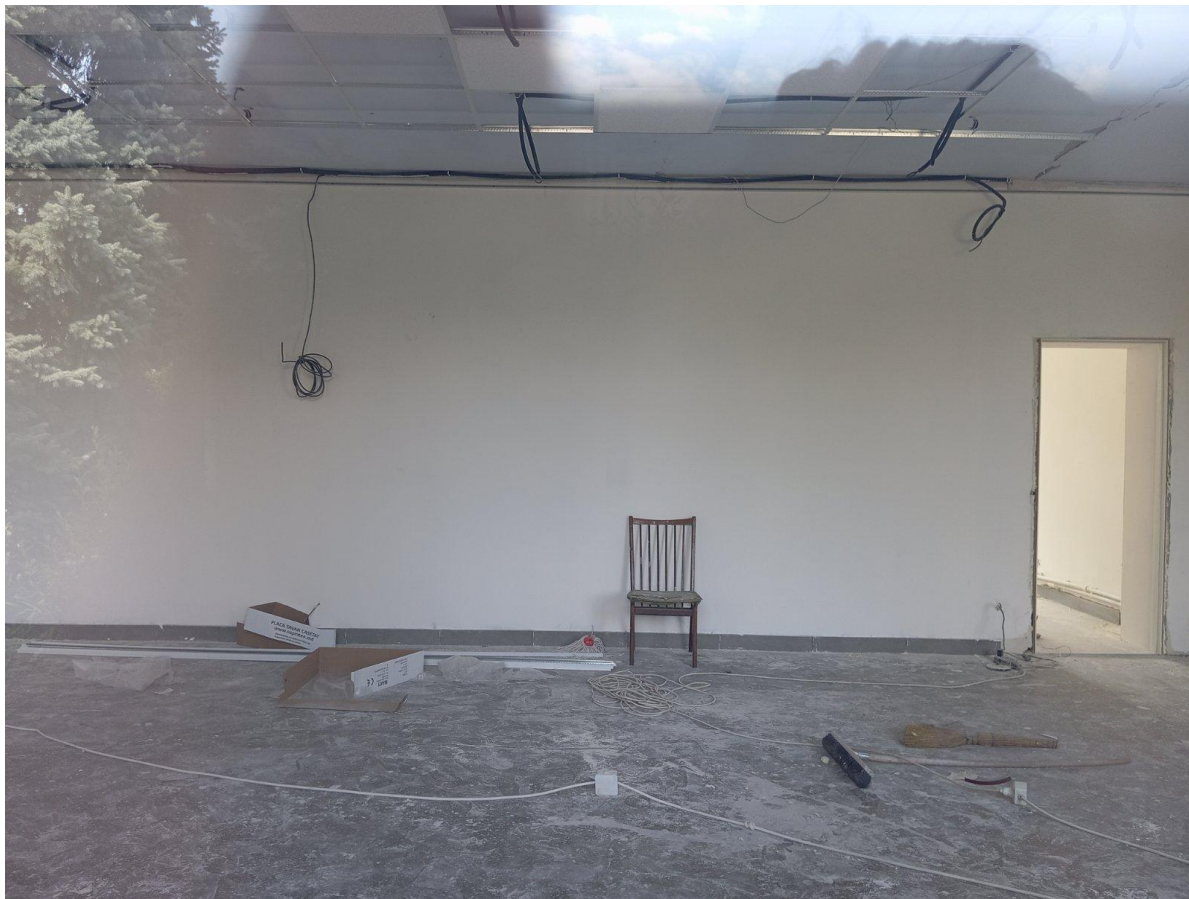
**Galerie - Intrare în clădire**

| Categorii | Indicatori | Date colectate |
|---|---|---|
| | La intrare sunt trepte: | Da, 2 trepte , Înălțime totală a treptelor/scărilor (cm)43 cm |
| | Înălțimea pragului ușii (de la nivelul solului până la nivelul superior al pragului): | 43 cm<br>Standard: Se aplica regula de 1:12 |
| | Lungimea rampei: | 210 cm |
| | Lățimea rampei: | 150 cm |
| | Suprafața rampei este antiderapantă (nealunecoasă): | Nu |
| | Sunt bare de suport: | Nu |

| Dimensiuni ușă de intrare: | Dublă: 65 cm + 65 cm<br>Standard: lumina ușii duble trebuie să fie de minim 90 cm<br>Ușa mică din cea dublă se deschide |
| Prag ușă de intrare: | Prag exterior și interior cu înălțimile: 3 + 2 cm<br>Standard: pragul trebuie să fie de maxim 2 cm |
