# Formular de evaluare a condițiilor de accesibilitate a clădirilor publice

Data: 06-06-2025

| Categorii | Indicatori | Date colectate |
|---|---|---|
| Instituția: | BESV nr. 17.34 Gimnaziul s. Burghelia | |

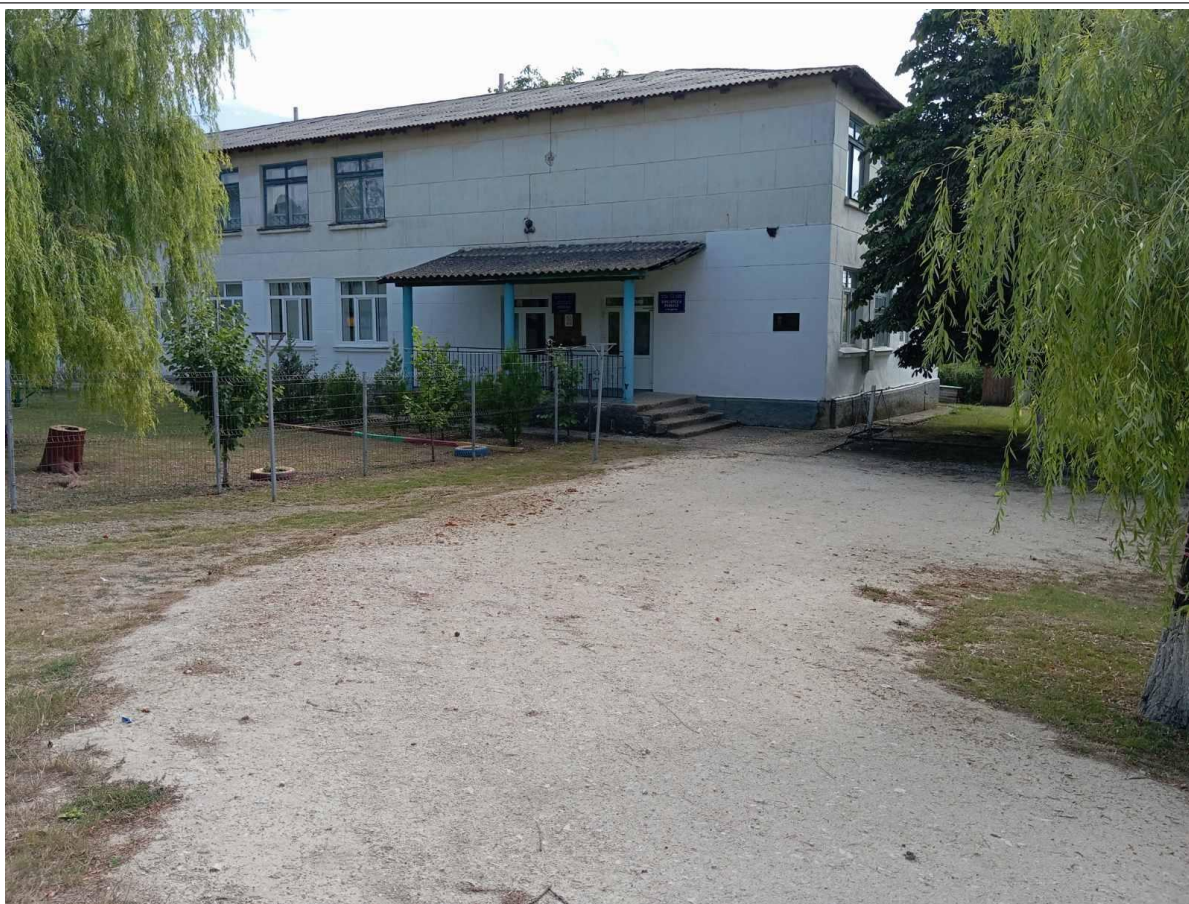
## Galerie - Căi de acces către clădire

| Tip înveliș: | Pământ tasat |
| Drumurile/Căile de acces sunt: | Denivelate |

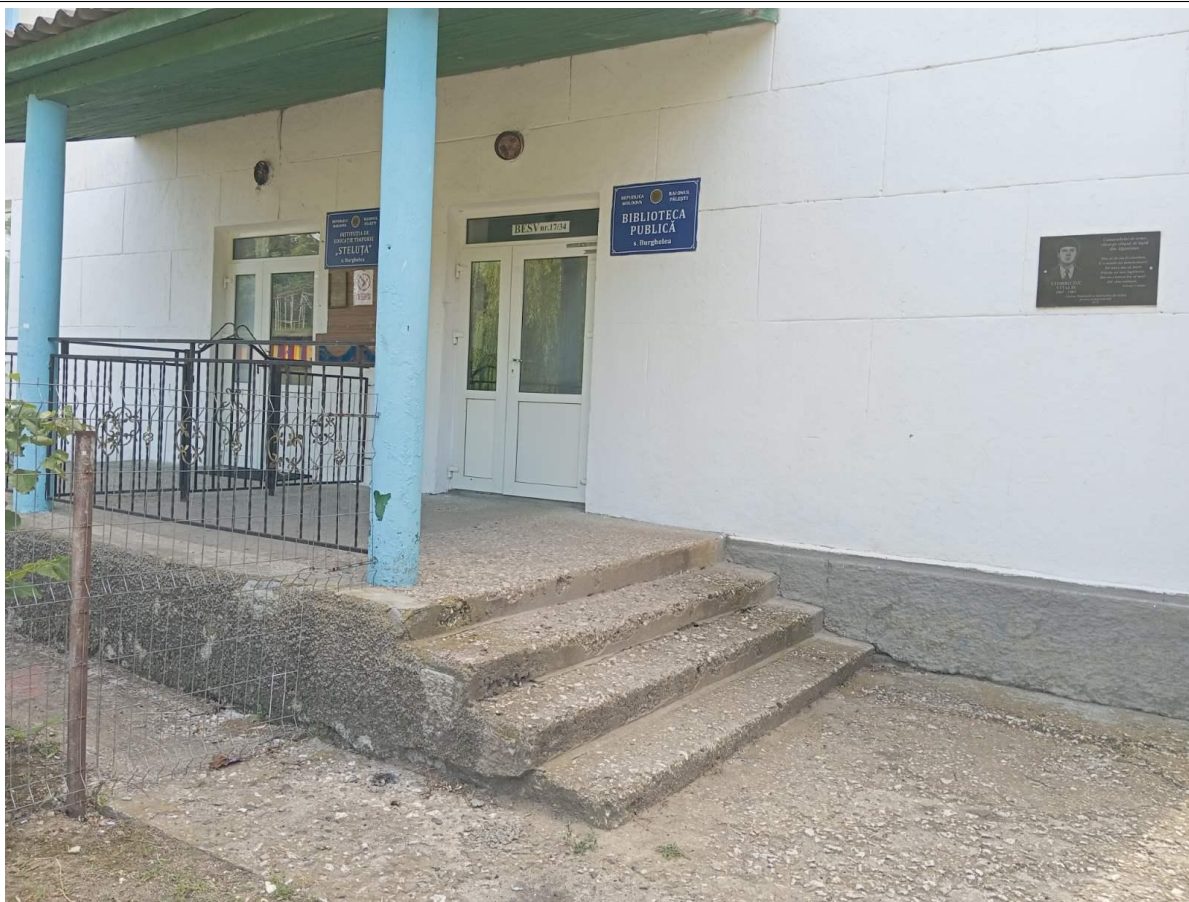
## Galerie - Intrare în clădire

| Categorii | Indicatori | Date colectate |
|---|---|---|
| | La intrare sunt trepte: | Da, 4 trepte , Înălțime totală a treptelor/scărilor (cm)69 cm |
| | Înălțimea pragului ușii (de la nivelul solului până la nivelul superior al pragului): | 69 cm<br>Standard: Se aplica regula de 1:12 |
| | Dacă există trepte, sunt semnalate treptele cu elemente contrastante și/sau tactile: | Nu<br>Standard: prima și ultima treaptă trebuie semnalate în culori contrastante |
| | Există rampă de acces: | Nu |

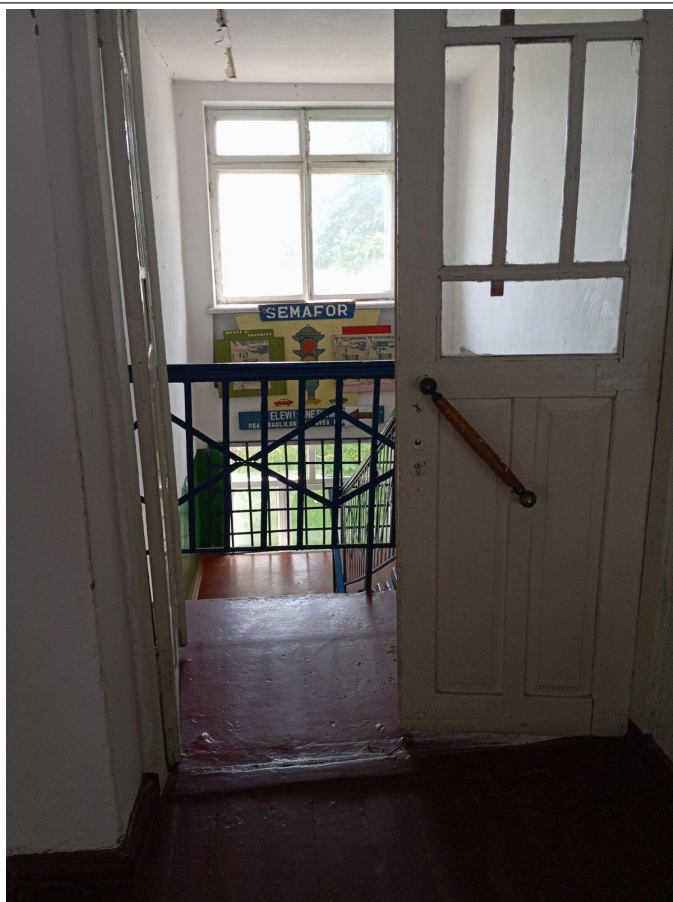
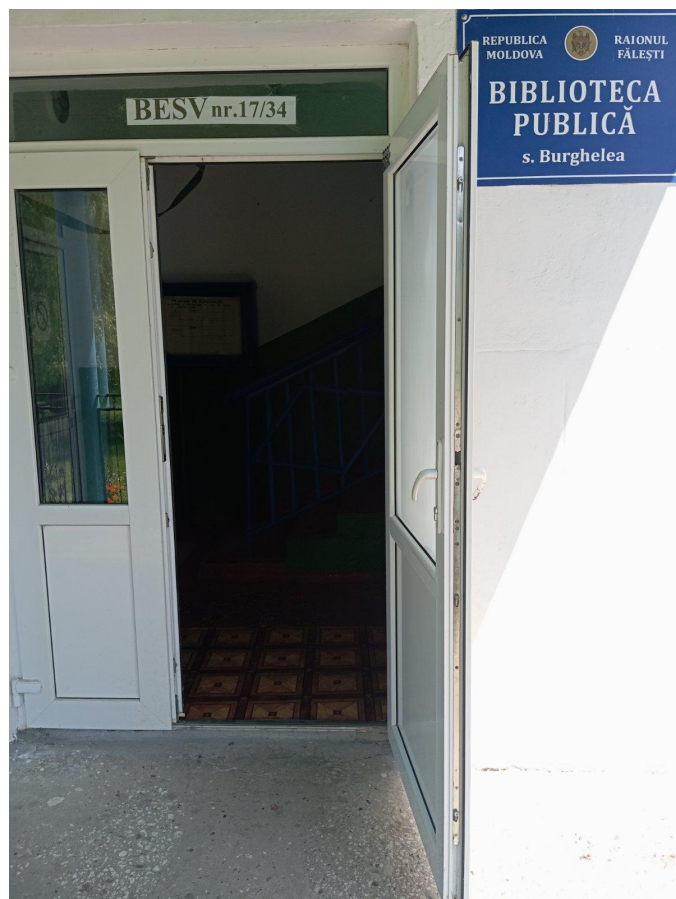
## Galerie - Uși

| Dimensiuni ușă de intrare: | Dublă: 79 cm + 55 cm<br>Standard: lumina ușii duble trebuie să fie de minim 90 cm |
| Prag ușă de intrare: | Prag exterior și interior cu înălțimile: 4 + 5 cm<br>Standard: pragul trebuie să fie de maxim 2 cm |
| Praguri de la ușile de interior: | Prag 1 cu înălțimea: 3 cm<br>Standard: pragul trebuie să fie de maxim 2 cm |

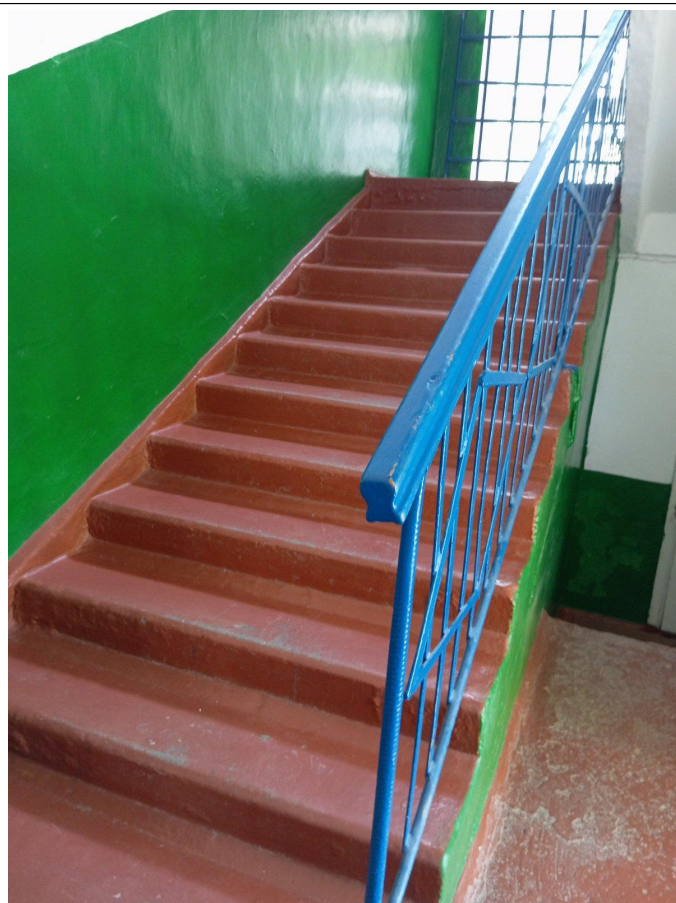
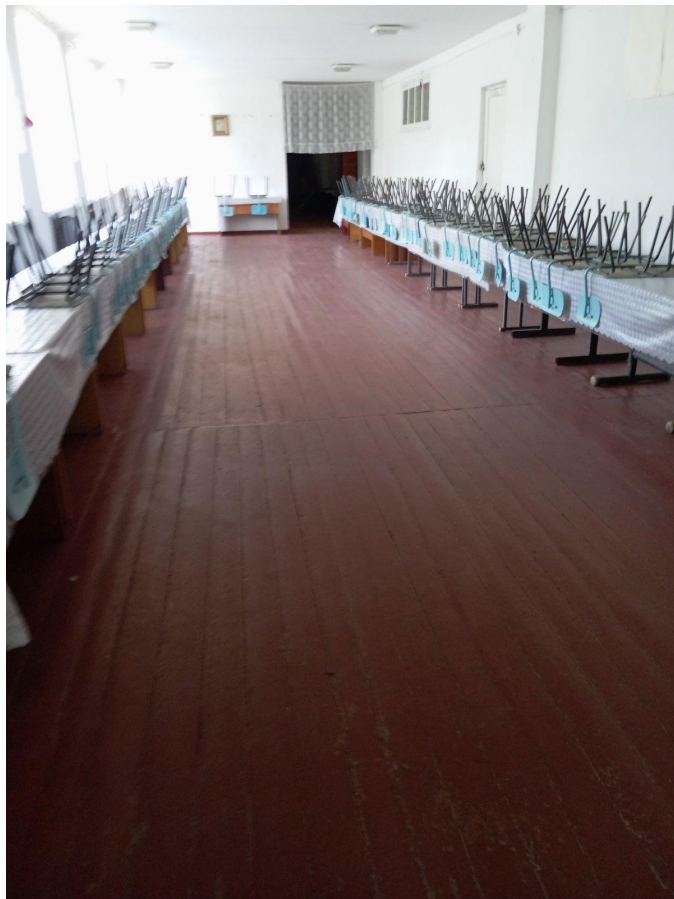
## Galerie - Coridoare

| Trepte: | Da , 24 trepte , înălțimea:480 cm |
| Dacă există trepte, sunt semnalate treptele cu elemente contrastante și/sau tactile: | Nu<br>Standard: prima și ultima treaptă trebuie semnalate în culori contrastante |
