# Formular de evaluare a condițiilor de accesibilitate a clădirilor publice

Data: 16-06-2025

| Categorii | Indicatori | Date colectate |
|---|---|---|
| Localitate, raion: | Bobletici (Singerei) | |
| Instituția: | Casa de Cultură | |

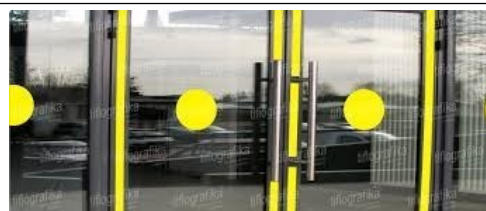
Fig. V.24. - Exemplu de conformare a suprafețelor vitrate în cadrul foii de ușă și realizarea contrastului vizual, atunci când ușa și suprafețele adiacente sunt vitrate

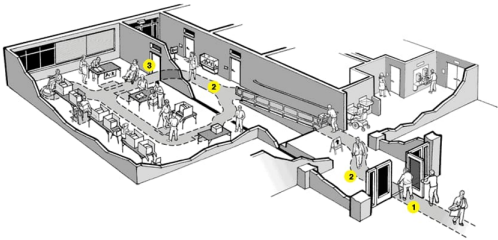
| | Standard: este o diferență de culoare contrastantă (culori închise / culori deschise) între perete și podea |

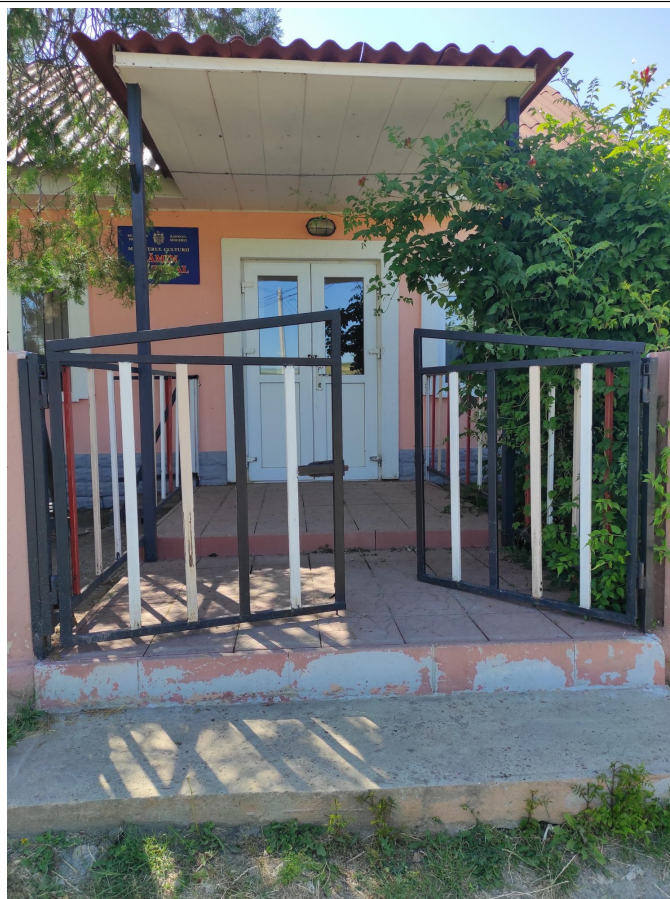
## Galerie - Intrare în clădire

| Categorii | Indicatori | Date colectate |
|---|---|---|
| | La intrare sunt trepte: | Da, 1 trepte , Înălțime totală a treptelor/scărilor (cm)18 cm |
| | Înălțimea pragului ușii (de la nivelul solului până la nivelul superior al pragului): | 18 cm<br>Standard: Se aplica regula de 1:10 |
| | Dacă există trepte, sunt semnalate treptele cu elemente contrastante și/sau tactile: | Nu<br>Standard: prima și ultima treaptă trebuie semnalate în culori contrastante |

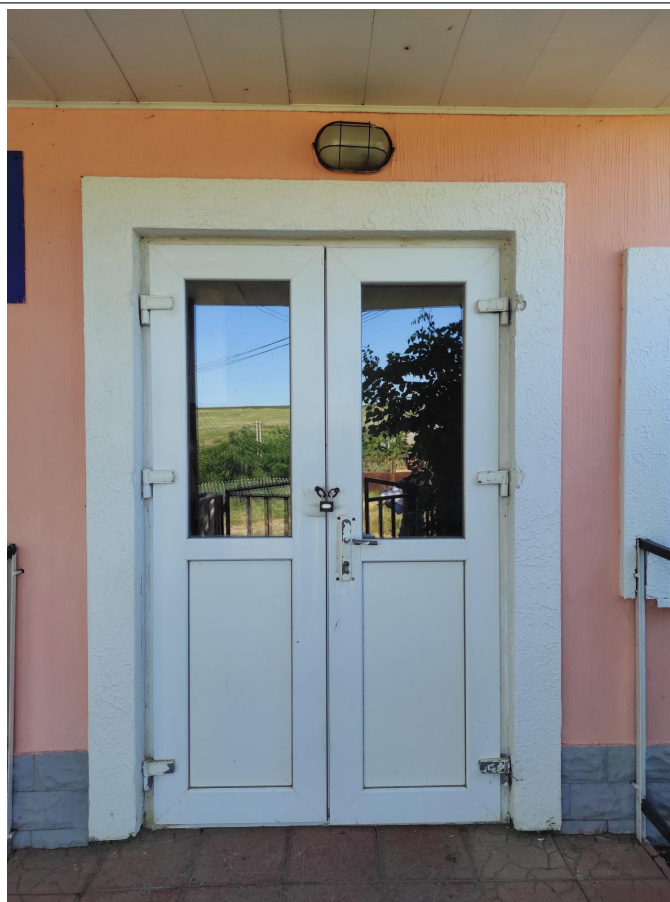
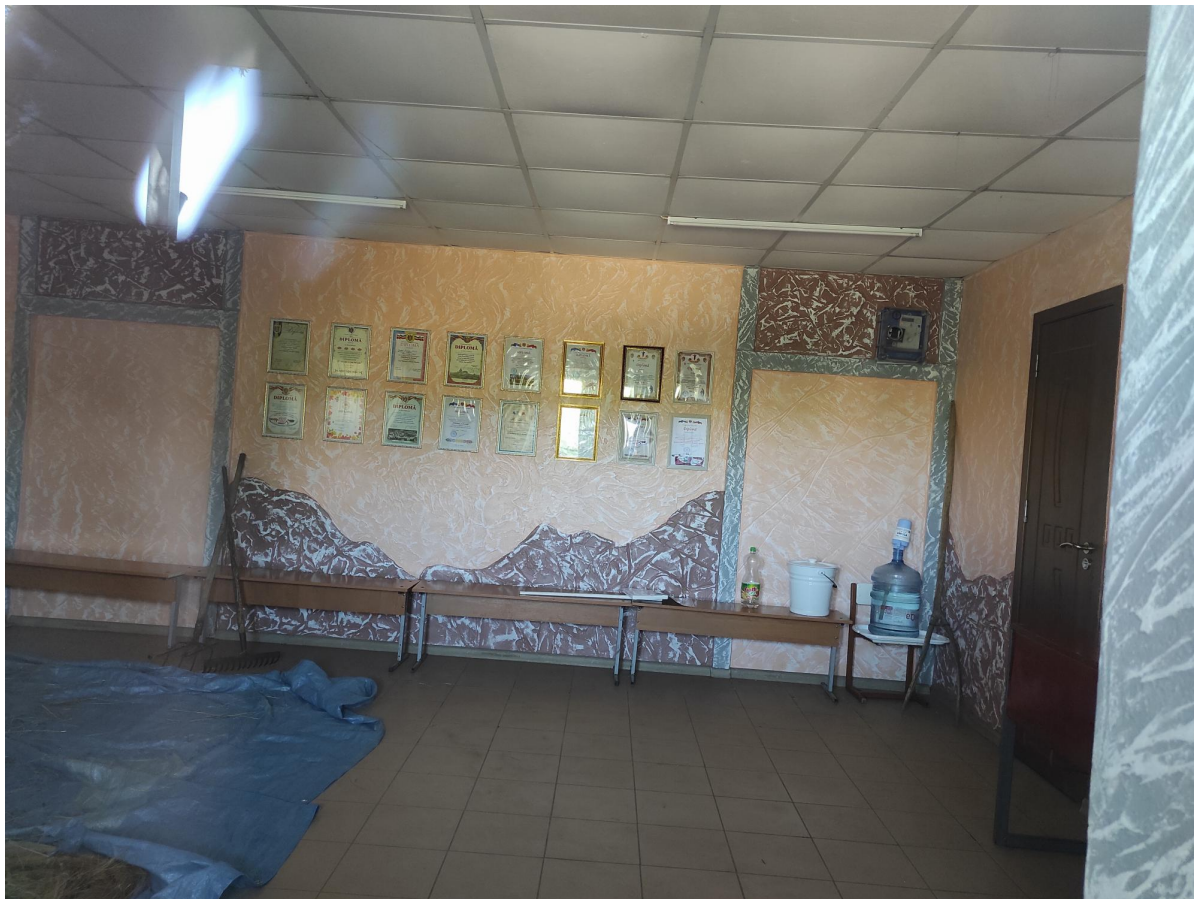
## Galerie - Uși

| Dimensiuni ușă de intrare: | Dublă: 60 cm + 60 cm<br>Standard: lumina ușii duble trebuie să fie de minim 90 cm |
| Prag ușă de intrare: | Un prag cu înălțimea: 4 cm<br>Standard: pragul trebuie să fie de maxim 2 cm |
| Ușile de la intrare și din interiorul clădirii sunt dotate/marcate corespunzător cu semne contrastante: | Nu<br>Standard: este o diferență de culoare contrastantă (culori închise / culori deschise) între perete și podea |
