# Formular de evaluare a condițiilor de accesibilitate a clădirilor publice

Data: 20-06-2025

| Categorii | Indicatori | Date colectate |
|---|---|---|
| Localitate, raion: | Heciul nou (Singerei) | |
| Instituția: | Casa de Cultură | |

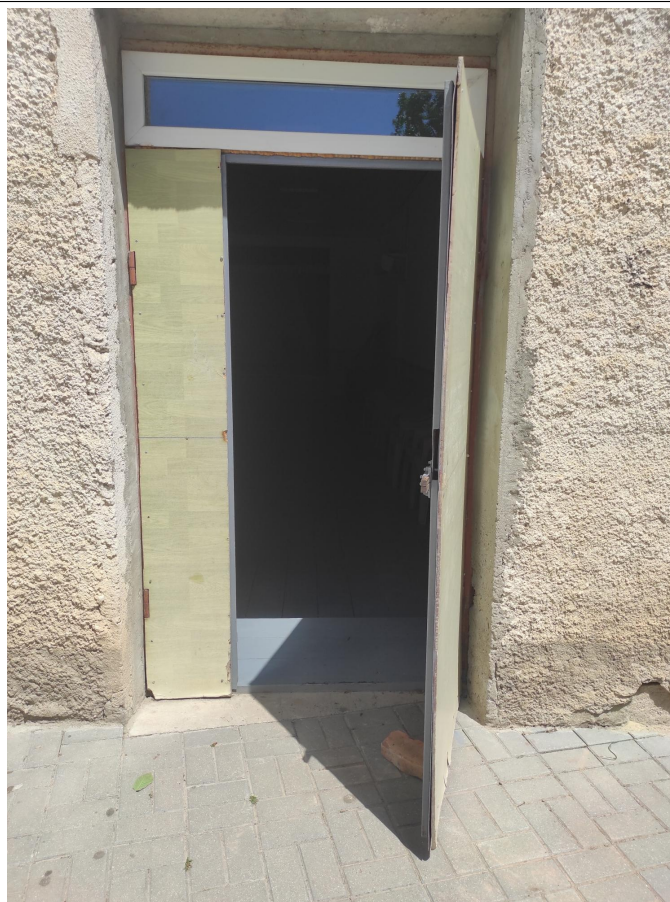
## **Galerie - Intrare în clădire**

| Dimensiuni ușă de intrare: | Dublă: 90 cm + 35 cm<br>Standard: lumina ușii duble trebuie să fie de minim 90 cm<br>Ușa mică din cea dublă se deschide |
| Prag ușă de intrare: | Un prag cu înălțimea: 13 cm<br>Standard: pragul trebuie să fie de maxim 2 cm |

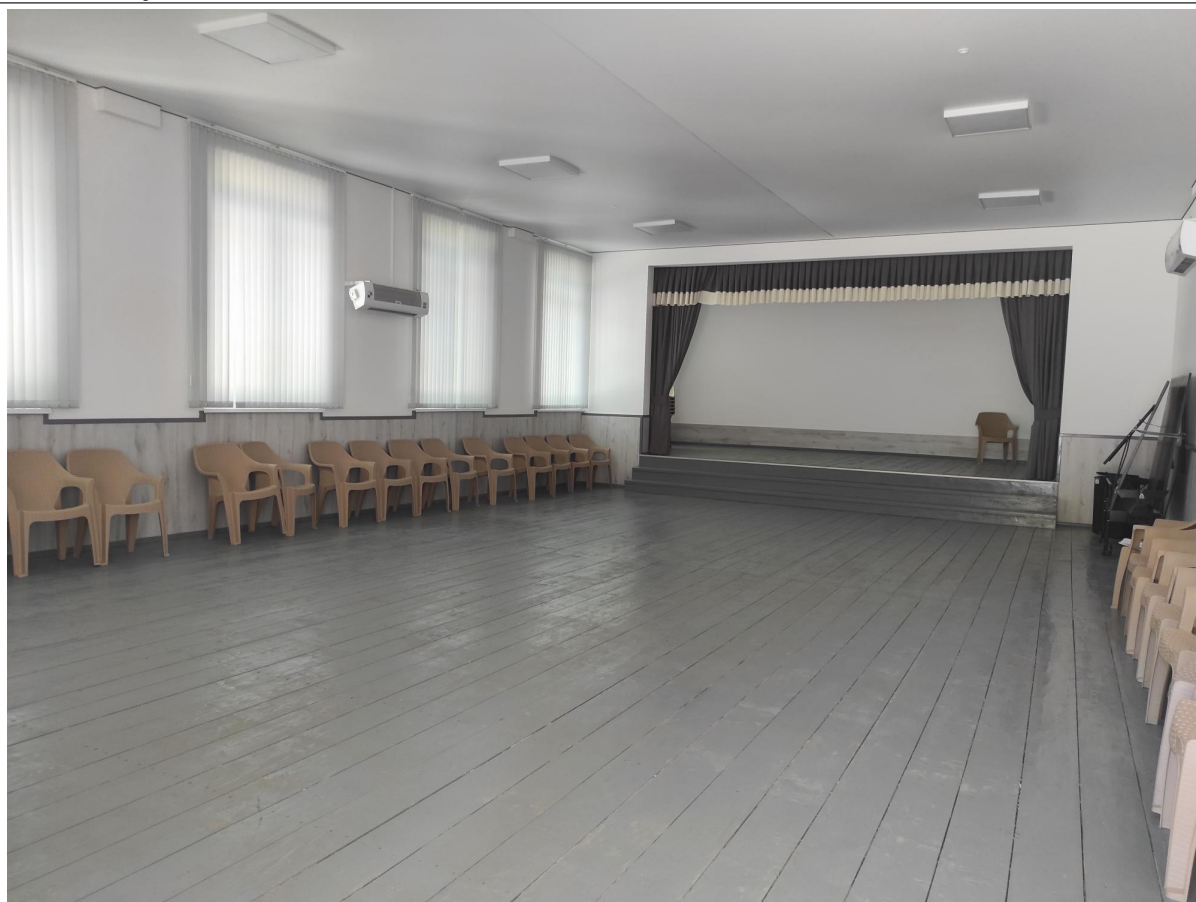
## **Galerie - Sala de prestare a serviciului**

| În sală este spațiu de manevră pentru un scaun rulant cu diagonala minimă de 140 cm: | Da |
| Spațiul interior este suficient iluminat: | Da |
| Culori contrastante pentru sală: | Da<br>Standard: este o diferență de culoare contrastantă (culori închise / culori deschise) între perete și podea |
