# Formular de evaluare a condițiilor de accesibilitate a clădirilor publice

| Categorii | Indicatori | Date colectate |
|---|---|---|
| Localitate, raion: | Alexandreni (Edinet) | |
| Instituția: | Centru comunitar | |

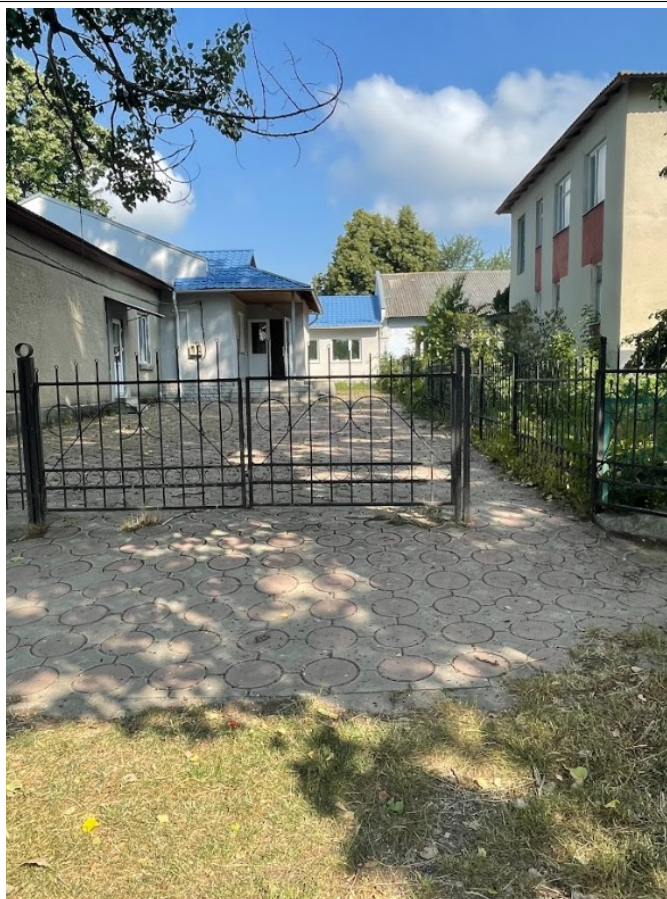
## **Galerie - Căi de acces către clădire**

| Trecerea de pe carosabil spre trotuar/clădire: | Abruptă |
| Există pavaj tactil sau marcaj contrastant la ieșirea de pe carosabil pe trotuar: | Nu |
| Trotuarul are pavaj tactil sau marcaj contrastant: | Nu |
| Nivel: | Înclinat în urcuș |

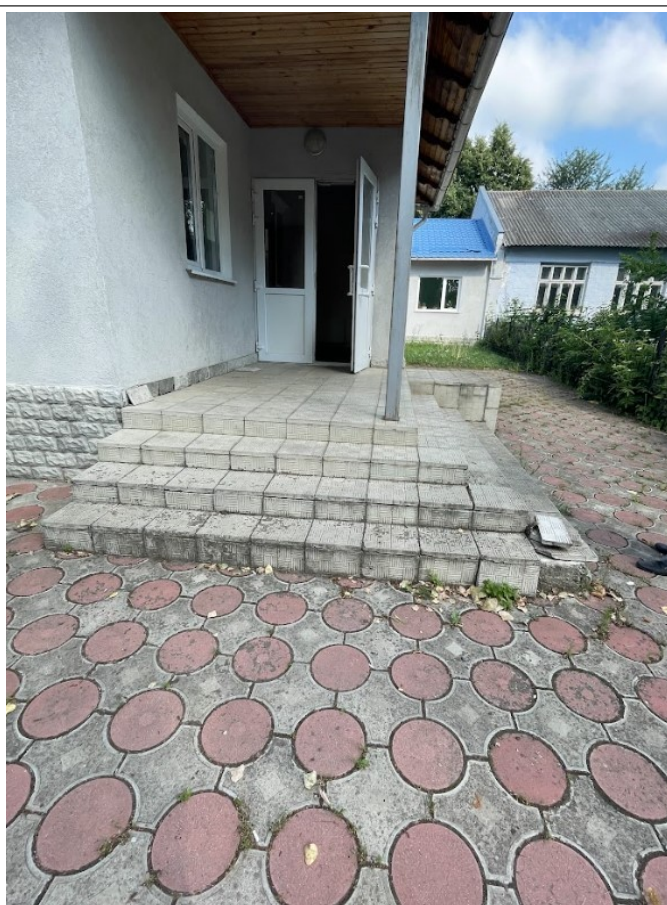
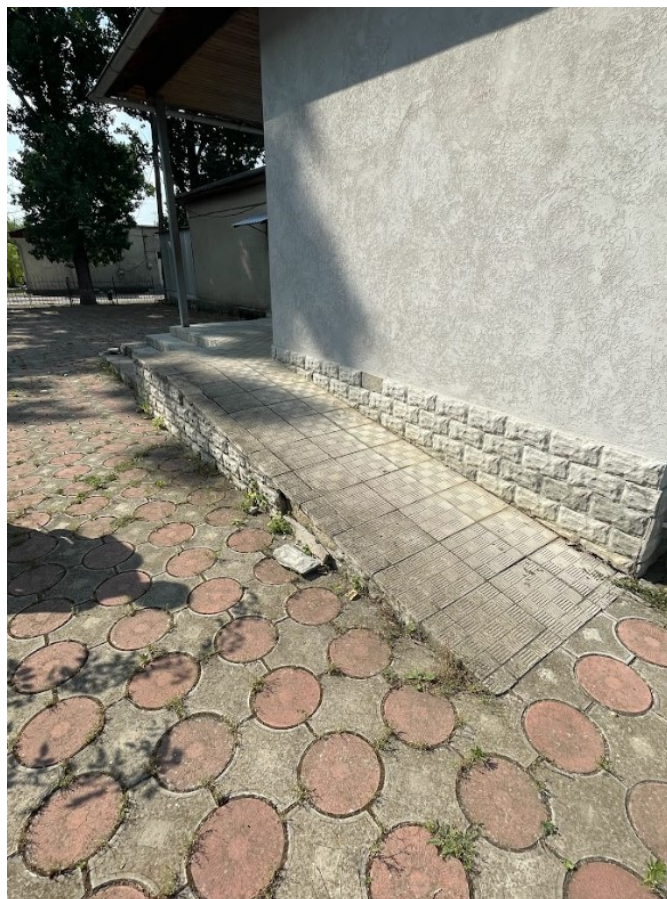
## **Galerie - Intrare în clădire**

| La intrare sunt trepte: | Da, 4 trepte , Înălțime totală a treptelor/scărilor (cm)15 cm |
| Înălțimea pragului ușii (de la nivelul solului până la nivelul superior al pragului): | 60 cm<br>Standard: Se aplica regula de 1:12 |
| Dacă există trepte, sunt semnalate treptele cu elemente contrastante și/sau tactile: | Nu<br>Standard: prima și ultima treaptă trebuie semnalate în culori contrastante |
| Lungimea rampei: | 345 cm |
| Lățimea rampei: | 102 cm |
| Sunt bare de suport: | Nu |
| Rampa are bară de siguranță: (din țeavă sau beton, la H = 5-10 cm) | Nu |

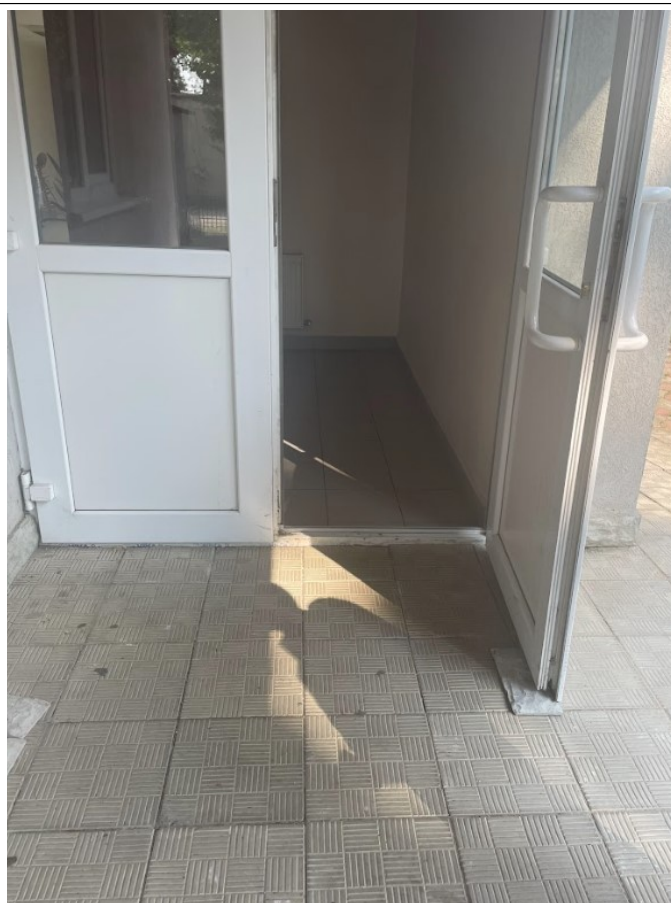
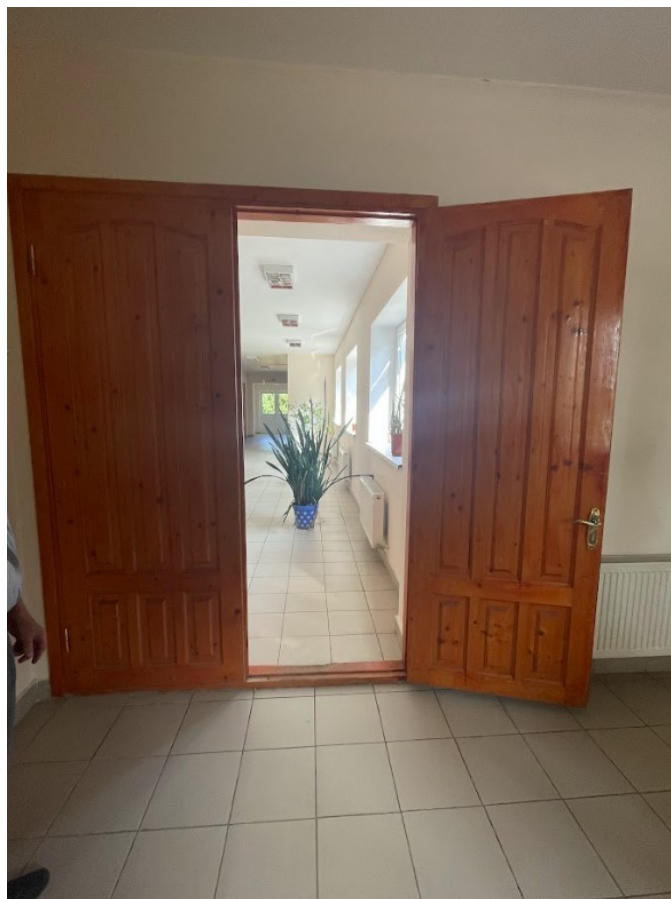
**Galerie - Uși**

| Deschiderea ușii este ușoară și necesită puțin efort (chiar dacă ușa este dotată cu amortizor): | Nu |
| Dimensiuni ușă de intrare: | Dublă: 78 cm + 78 cm<br>Standard: lumina ușii duble trebuie să fie de minim 90 cm<br>Ușa mică din cea dublă este blocată |
| Prag ușă de intrare: | Un prag cu înălțimea: 5 cm<br>Standard: pragul trebuie să fie de maxim 2 cm |
| Ușile de la intrare și din interiorul clădirii sunt dotate/marcate corespunzător cu semne contrastante: | Nu<br>Standard: este o diferență de culoare contrastantă (culori închise / culori deschise) între perete și podea |

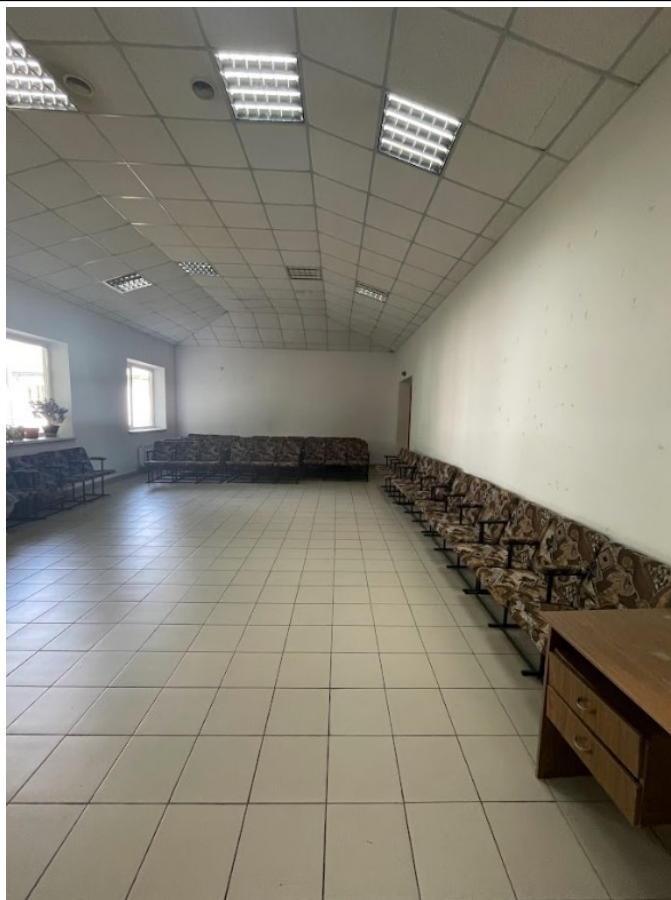
**Galerie - Sala de prestare a serviciului**

Parter

Da

Nu

Standard: este o diferență de culoare contrastantă (culori închise / culori deschise) între perete și podea
