# Formular de evaluare a condițiilor de accesibilitate a clădirilor publice

Data: 02-07-2025

| Categorii | Indicatori | Date colectate |
|---|---|---|
| Localitate, raion: | Slobozia-magura (Singerei) | |
| Instituția: | Grădinița | |

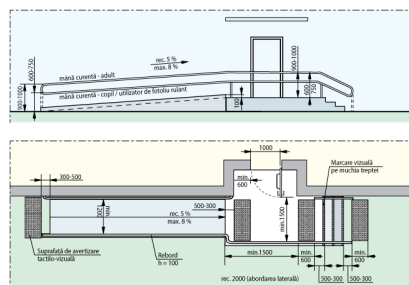
Fig. V.32.b Rampă de acces paralelă cu intrare în clădire

| Categorii | Indicatori | Date colectate |
|---|---|---|
| | Există rampă de acces: | Nu |
