# Formular de evaluare a condițiilor de accesibilitate a clădirilor publice

Data: **10-07-2025**

Echipa de evaluare: **Vendan Service SRL, Monitor de accesibilitate**

| Categorii | Indicatori | Date colectate |
|---|---|---|
| Instituția: | BESV 1/136, FF a US Medicina si Farmacie " N.Testimiteanu", or.Chisinau | |

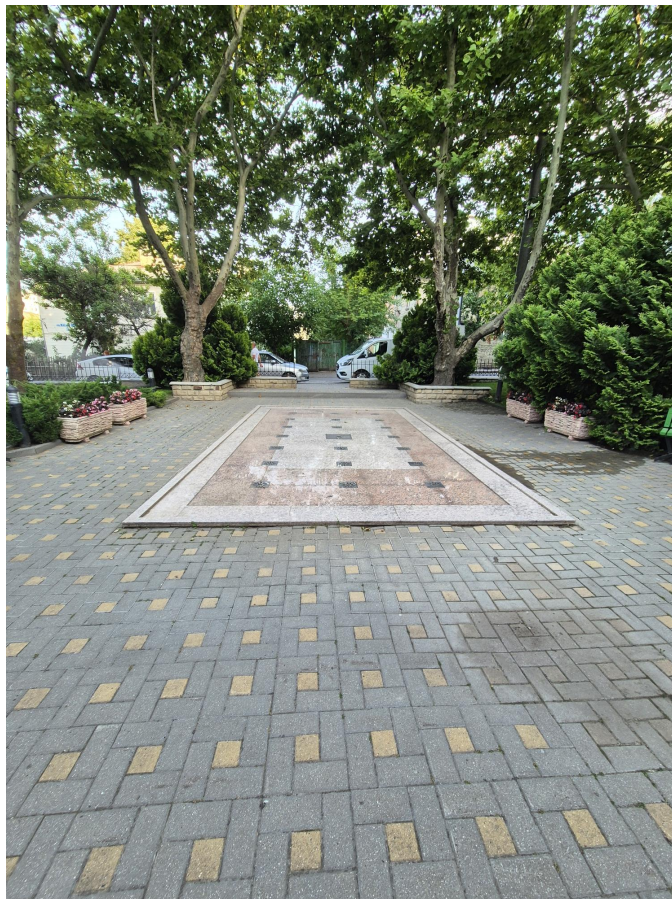
## **Galerie - Căi de acces către clădire**

| Trecerea de pe carosabil spre trotuar/clădire: | Abruptă |
| Există pavaj tactil sau marcaj contrastant la ieșirea de pe carosabil pe trotuar: | Nu |
| Trotuarul are pavaj tactil sau marcaj contrastant: | Nu |
| Borduri: | Da, 1 borduri , înălțimea:18 cm |

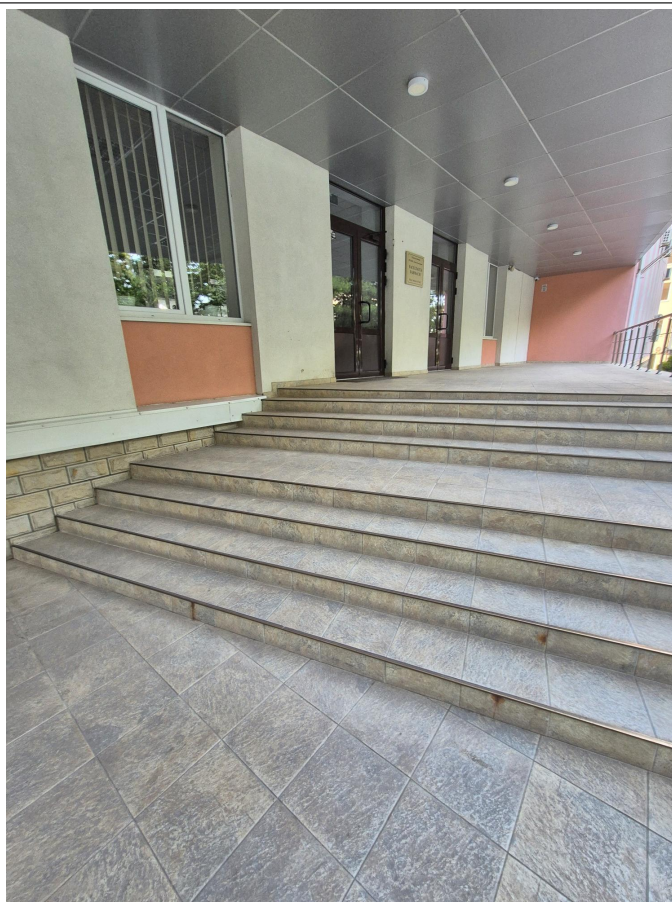
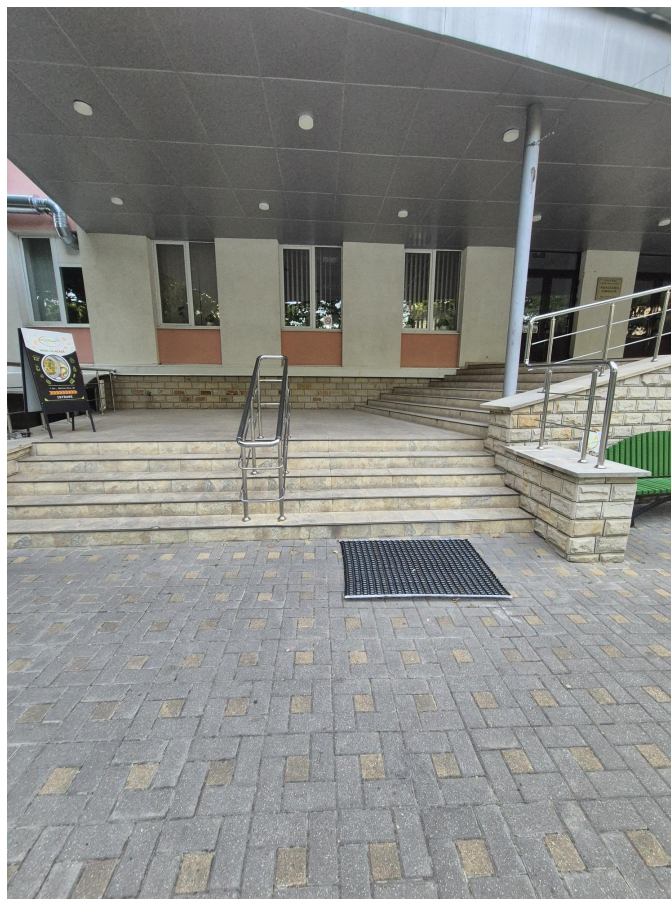
## **Galerie - Intrare în clădire**

| Intrarea în clădire este la nivelul solului: | Nu |
| La intrare sunt trepte: | Da, 13 trepte , Înălțime totală a treptelor/scărilor (cm)16 cm |
| Dacă există trepte, sunt semnalate treptele cu elemente contrastante și/sau tactile: | Nu<br>Standard: prima și ultima treaptă trebuie semnalate în culori contrastante |
| Există rampă de acces: | Nu |

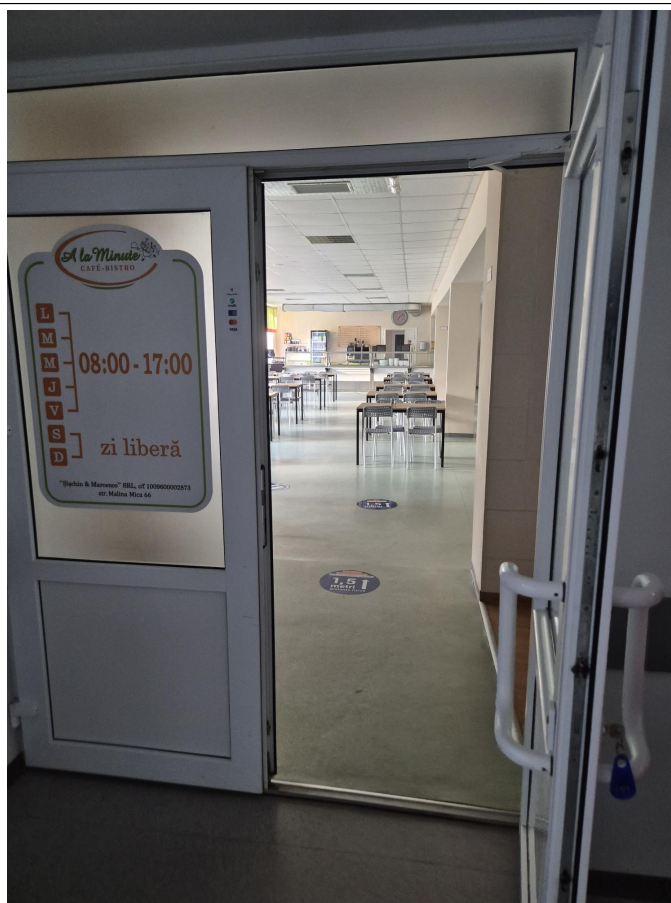
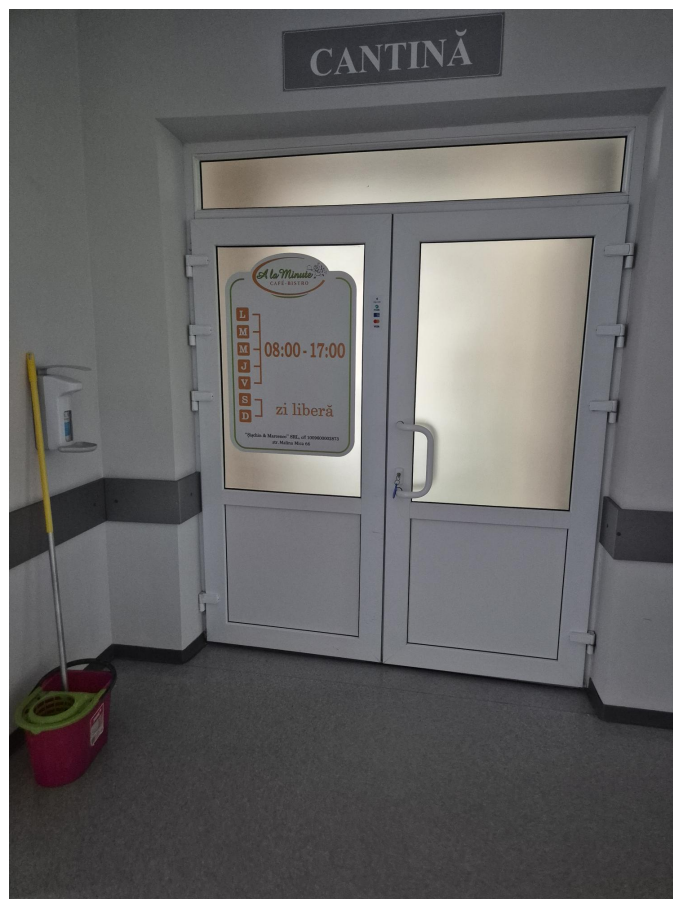
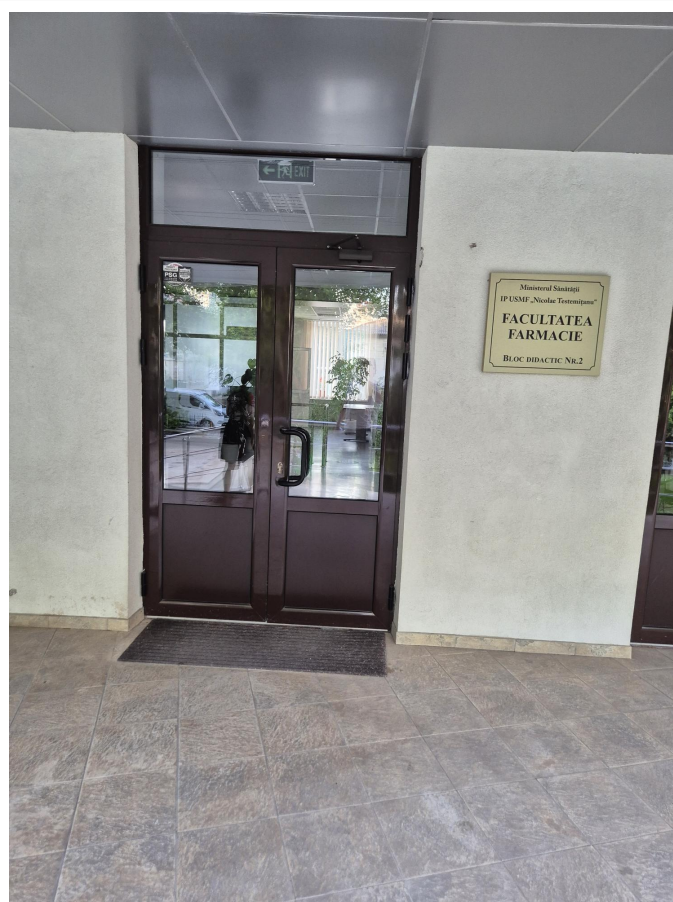
## Galerie - Uși

| Categorii | Indicatori | Date colectate |
|---|---|---|
| | Dimensiuni ușă de intrare: | Dublă: 75 cm + 75 cm<br><b>Standard: lumina ușii duble trebuie să fie de minim 90 cm</b><br>Ușa mică din cea dublă se deschide |
| | Prag ușă de intrare: | Prag exterior și interior cu înălțimile: 9 + 9 cm<br><b>Standard: pragul trebuie să fie de maxim 2 cm</b> |
| | Ușile de la intrare și din interiorul clădirii sunt dotate/marcate corespunzător cu semne contrastante: | Nu<br><b>Standard: este o diferență de culoare contrastantă (culori închise / culori deschise) între perete și podea</b> |

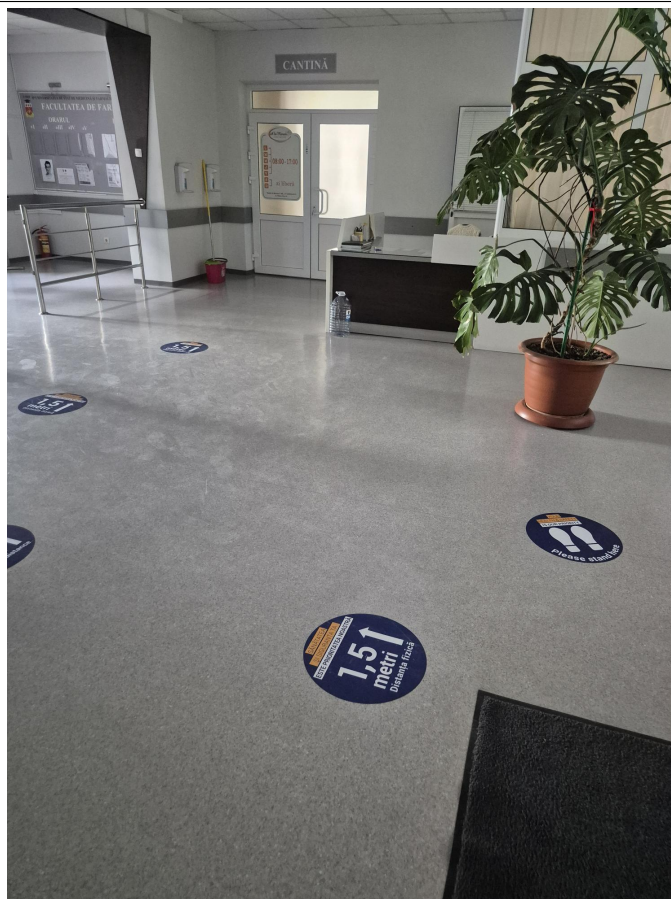
## Galerie - Coridoare

| Lățimea coridorului (în cel mai îngust loc) este peste 150 cm? | Da |
| Pardoseala/podeaua în coridor este suprafață accesibilă: | Da |
| Culori contrastante (este o diferență de culoare contrastantă (culori închise / culori deschise) între perete și podea): | Da |

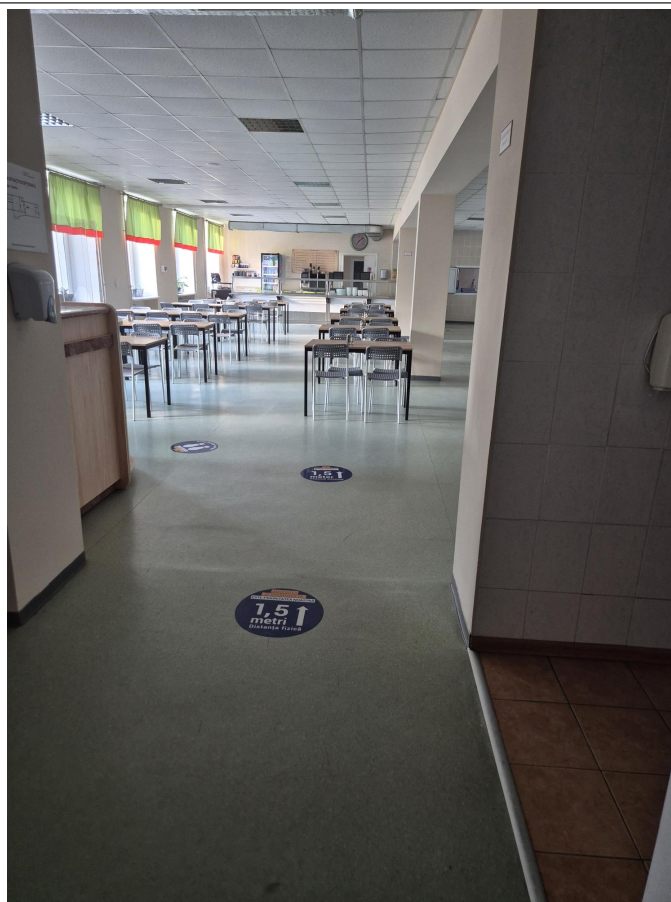
## Galerie - Sala de prestare a serviciului

| Categorii | Indicatori | Date colectate |
|---|---|---|
| Este la nivel de: | Parter | |
| | În sală este spațiu de manevră pentru un scaun rulant cu diagonala minimă de 140 cm: | Da |
| | Culori contrastante pentru sală: | Da<br>Standard: este o diferență de culoare contrastantă (culori închise / culori deschise) între perete și podea |
