# Formular de evaluare a condițiilor de accesibilitate a clădirilor publice

| Categorii | Indicatori | Date colectate |
|---|---|---|
| Adresa, strada, nr.: | str. Malina Mica, nr.66 | |
| Instituția: | BESV 1/136, FF a US Medicina si Farmacie " N.Testimiteanu", or.Chisinau | |

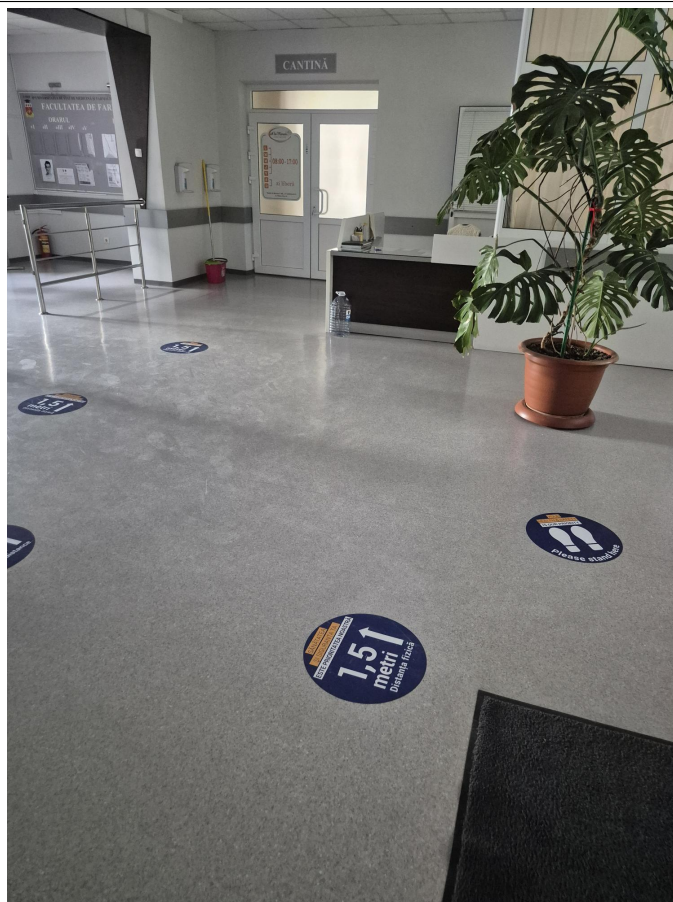
## Galerie - Coridoare

| Lățimea coridorului (în cel mai îngust loc) este peste 150 cm? | Da |
| Culori contrastante (este o diferență de culoare contrastantă (culori închise / culori deschise) între perete și podea): | Da |

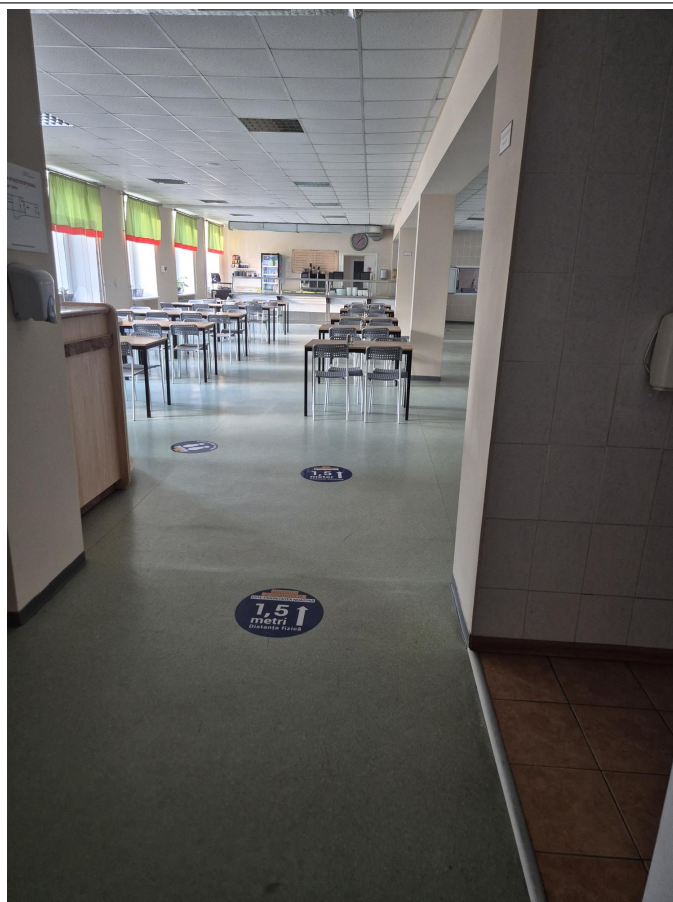
## Galerie - Sala de prestare a serviciului

| Categorii | Indicatori | Date colectate |
|---|---|---|
| Este la nivel de: | Parter | |
| | Dacă sala este la etaj, atunci există un ascensor/elevator: | Nu . Nu există opțiune alternativă pentru a urca la etaj |
