# Formular de evaluare a condițiilor de accesibilitate a clădirilor publice

| Categorii | Indicatori | Date colectate |
|---|---|---|
| Localitate, raion: | Goleni (Edinet) | |
| Instituția: | BESV 16/33 (Primaria) | |

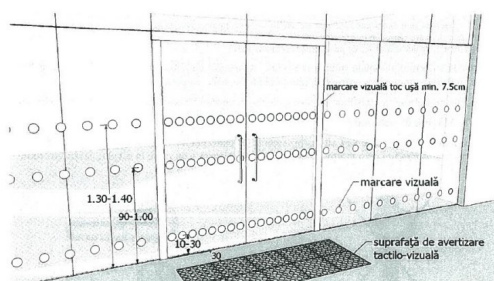
Fig. V.24. – Exemplu de conformare a suprafețelor vitrate în cadrul foii de ușă și realizarea contrastului vizual, atunci când ușa și suprafețele adiacente sunt vitrate

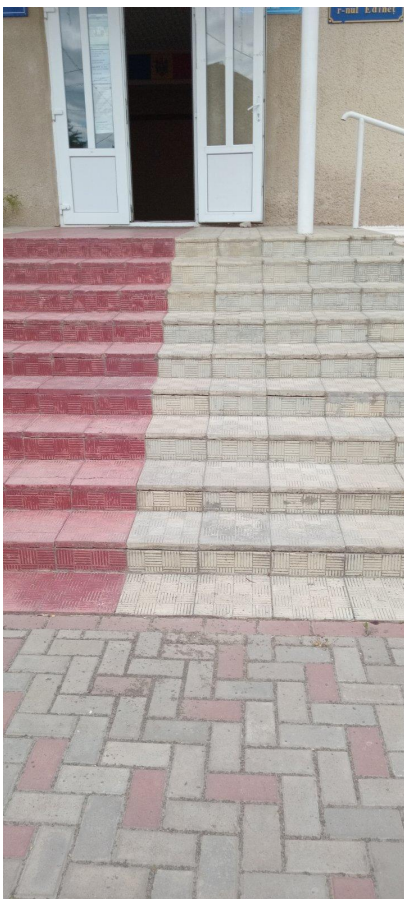
## Galerie - Intrare în clădire

| Categorii | Indicatori | Date colectate |
|---|---|---|
| | La intrare sunt trepte: | Da, 8 trepte , Înălțime totală a treptelor/scărilor (cm)112 cm |
| | Există rampă de acces: | Da |
| | Lungimea rampei: | 380 cm |
| | Lățimea rampei: | 100 cm |
| | Sunt bare de suport: | Da<br>Barele au un rând. Înălțimea barele de sus: 54 . |

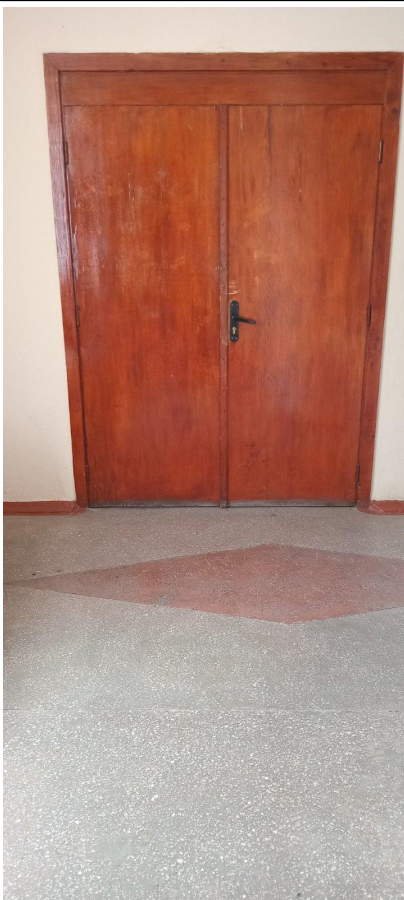
## Galerie - Uși

| Dimensiuni ușă de intrare: | Dublă: 65 cm + 65 cm<br>Standard: lumina ușii duble trebuie să fie de minim 90 cm<br>Ușa mică din cea dublă se deschide |
| Prag ușă de intrare: | Un prag cu înălțimea: 4 cm<br>Standard: pragul trebuie să fie de maxim 2 cm |
