# Formular de evaluare a condițiilor de accesibilitate a clădirilor publice

Echipa de evaluare: AO VIVERE, Monitor de accesibilitate

| Categorii | Indicatori | Date colectate |
|---|---|---|
| Instituția: | BESV 16/4 (Liceul "V.Suhomlinski") | |

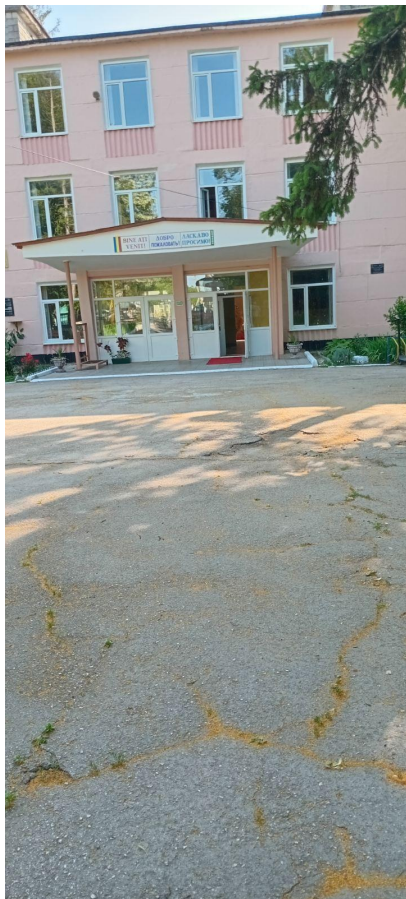
## **Galerie - Căi de acces către clădire**

| Tip înveliș: | Asfalt |
| Drumurile/Căile de acces sunt: | Calitative |
| Poartă intrare: | Da, are lățimea: 99 cm |

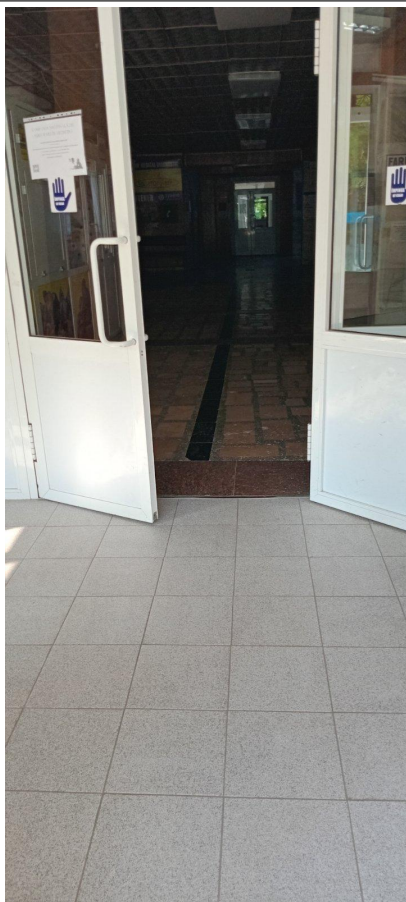
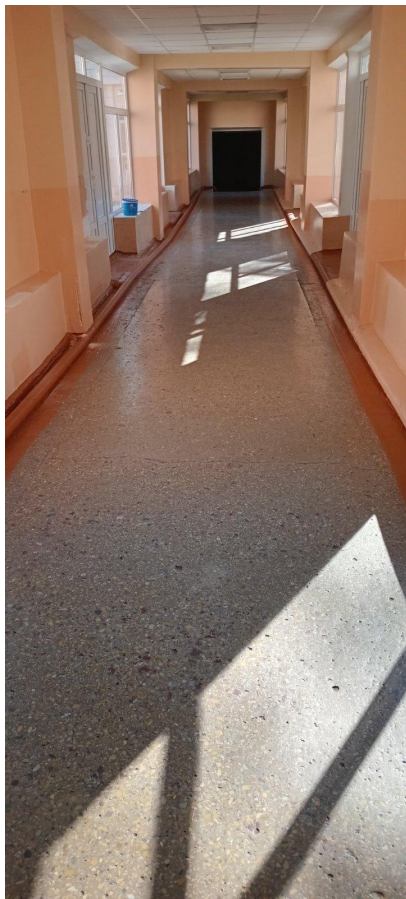
## **Galerie - Intrare în clădire**

| Dimensiuni ușă de intrare: | Dublă: 60 cm + 60 cm<br>Standard: lumina ușii duble trebuie să fie de minim 90 cm<br>Ușa mică din cea dublă se deschide |
| Prag ușă de intrare: | Un prag cu înălțimea: 4 cm<br>Standard: pragul trebuie să fie de maxim 2 cm |
| Ușile de la intrare și din interiorul clădirii sunt dotate/marcate corespunzător cu semne contrastante: | Nu<br>Standard: este o diferență de culoare contrastantă (culori închise / culori deschise) între perete și podea |
