# Formular de evaluare a condițiilor de accesibilitate a clădirilor publice

Data: **02-08-2023**

| Categorii | Indicatori | Date colectate |
|---|---|---|
| Instituția: | Oficiul Medicilor de Familie Hinaia | |

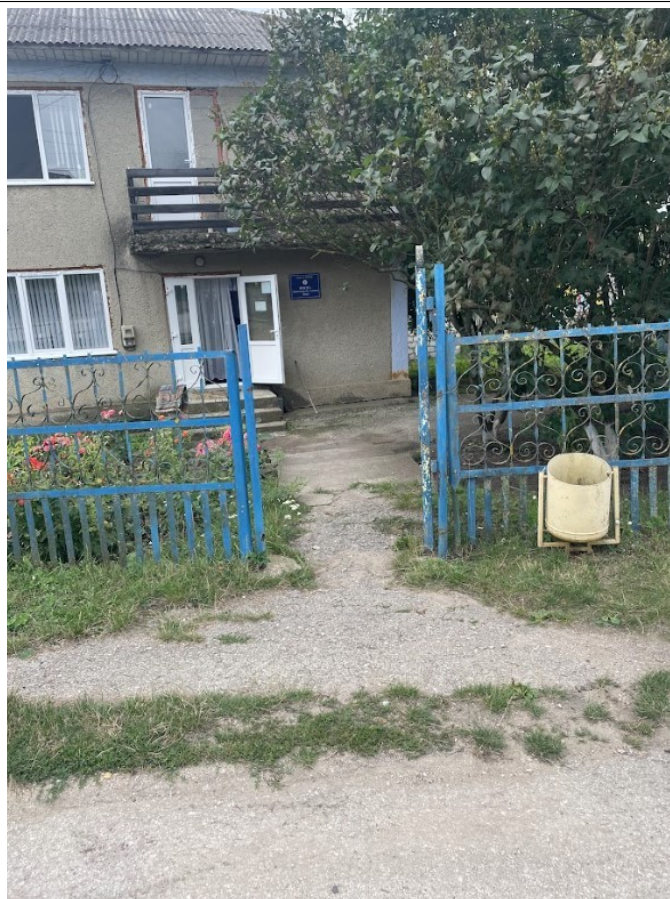
## Galerie - Căi de acces către clădire

| Drumurile/Căile de acces sunt: | Cu fisuri / gropi |
| Trecerea de pe carosabil spre trotuar/clădire: | Abruptă |
