# Formular de evaluare a condițiilor de accesibilitate a clădirilor publice

Data: 25-07-2025

| Categorii | Indicatori | Date colectate |
|---|---|---|
| Adresa, strada, nr.: | str Octeabriscaia 53 | |
| Instituția: | BESV 36/48 Gimnaziul V. Topal | |

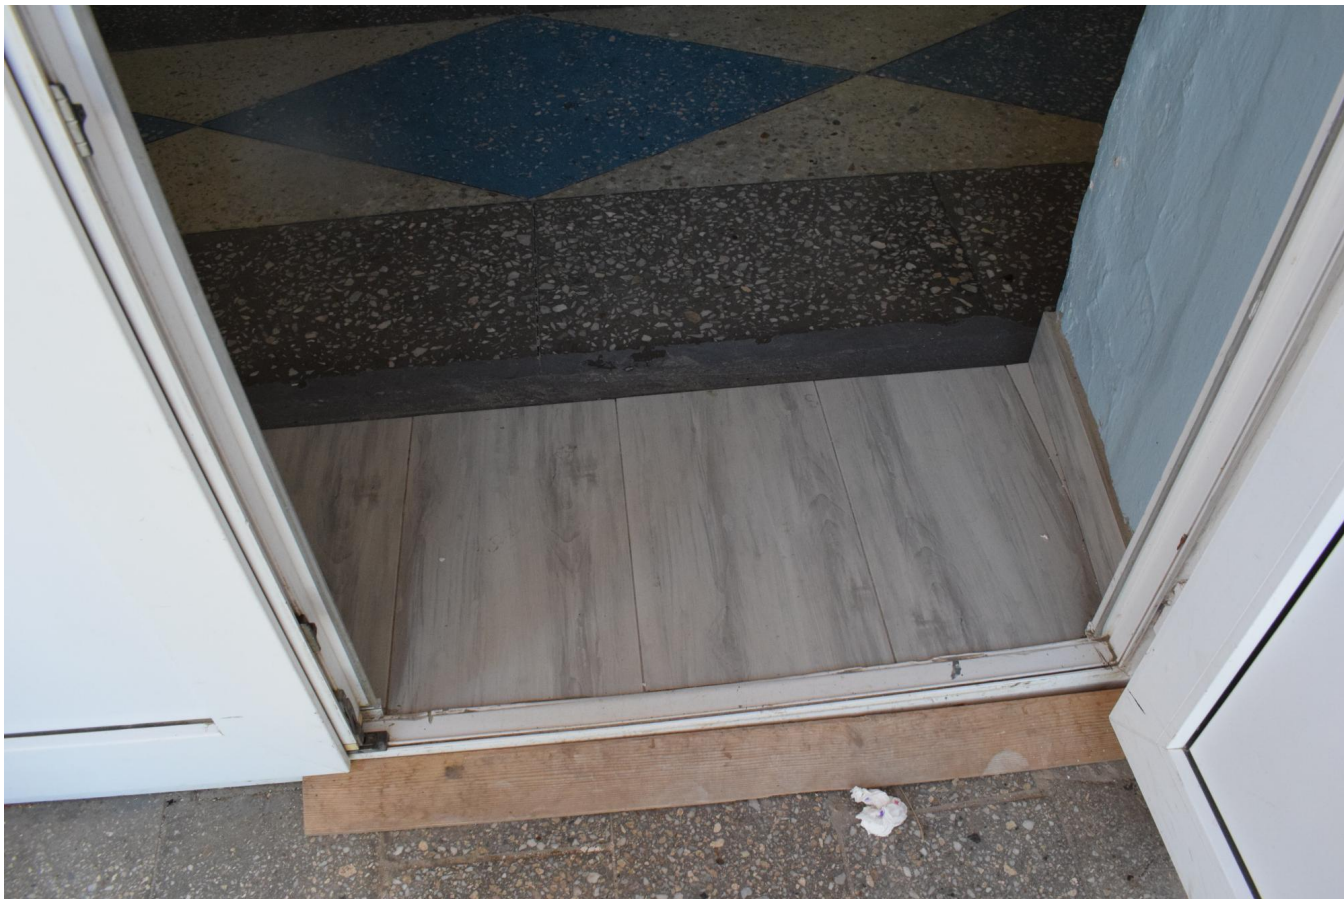
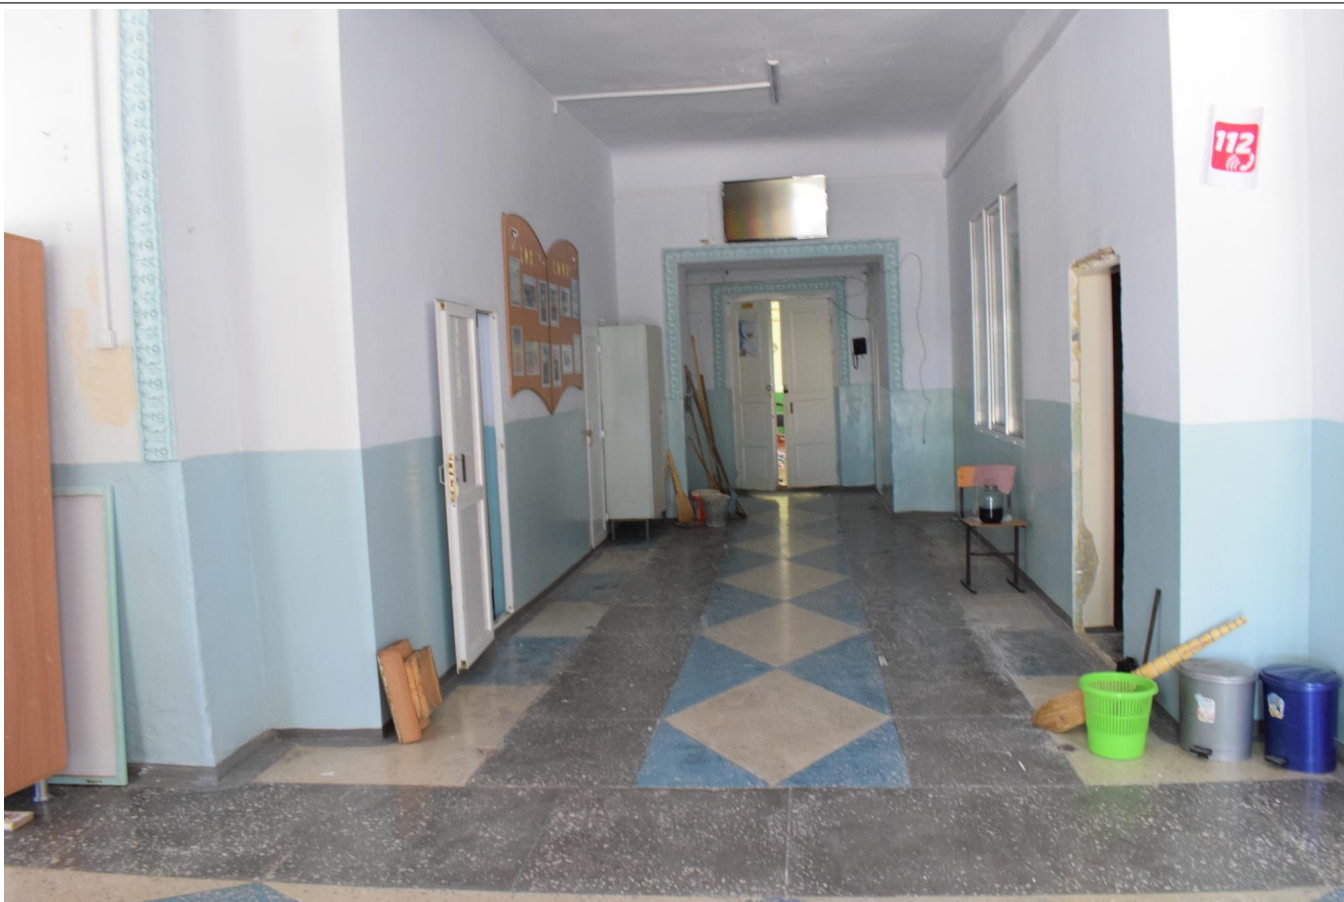
## Galerie - Coridoare

| Pardoseala/podeaua în coridor este suprafață accesibilă: | Nu |
| Culori contrastante (este o diferență de culoare contrastantă (culori închise / culori deschise) între perete și podea): | Da |
| Iluminare bună (lumină de zi și lumină artificială) pe hol și pe culoarele principale: | Da |
