# Formular de evaluare a condițiilor de accesibilitate a clădirilor publice

Data: 25-07-2025

| Categorii | Indicatori | Date colectate |
|---|---|---|
| Instituția: | BESV 36/44 Clădirea Centrul de Resurse | |

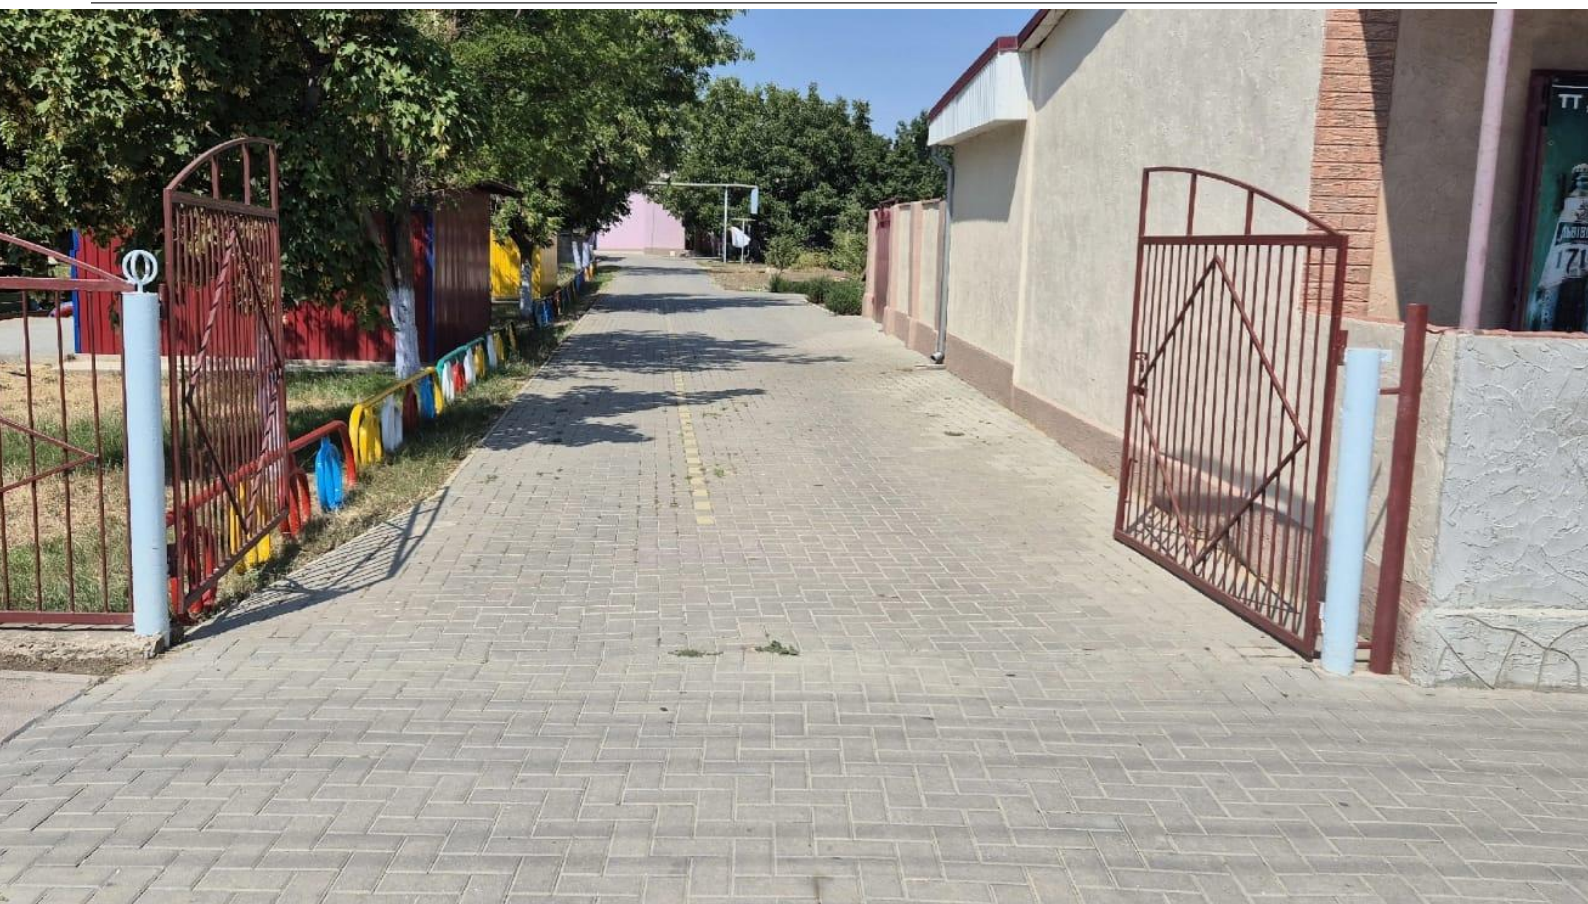
## Galerie - Căi de acces către clădire

| Tip înveliș: | Asfalt |
| Drumurile/Căile de acces sunt: | Calitative |
| Există pavaj tactil sau marcaj contrastant la ieșirea de pe carosabil pe trotuar: | Nu |
| Trotuarul are pavaj tactil sau marcaj contrastant: | Nu |

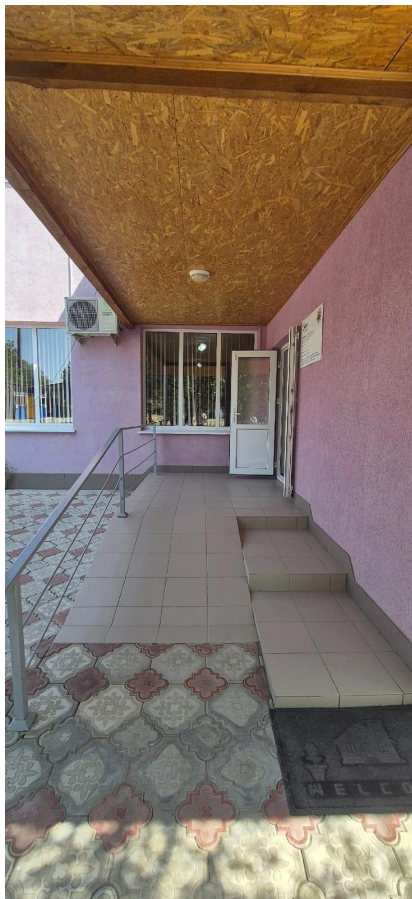
## Galerie - Intrare în clădire

| La intrare sunt trepte: | Da, 3 trepte , Înălțime totală a treptelor/scărilor (cm)15 cm |
| Dacă există trepte, sunt semnalate treptele cu elemente contrastante și/sau tactile: | Nu<br>Standard: prima și ultima treaptă trebuie semnalate în culori contrastante |
| Suprafața rampei este antiderapantă (nealunecoasă): | Nu |
| Rampa are bară de siguranță: (din țeavă sau beton, la H = 5-10 cm) | Nu |

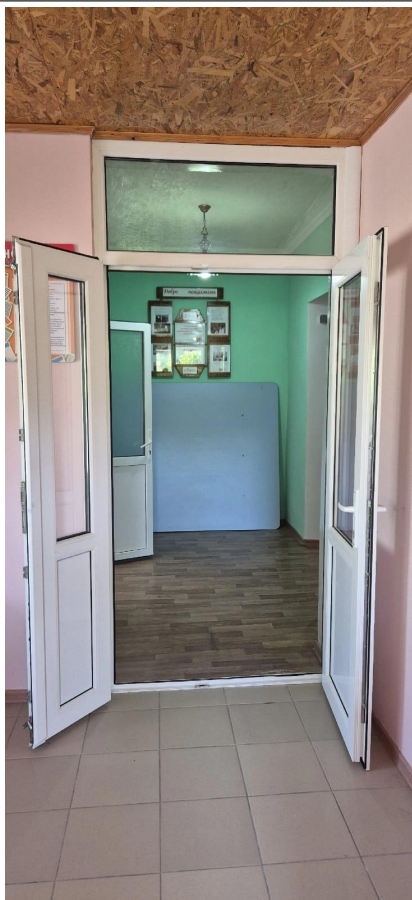
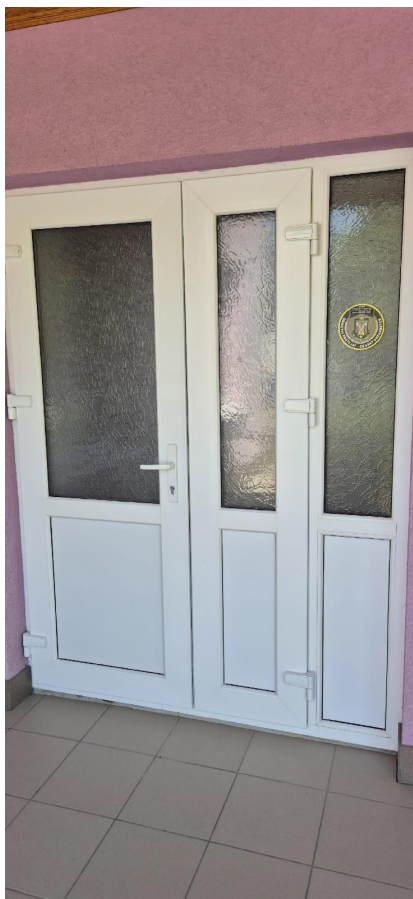
## Galerie - Uși

| Dimensiuni ușă de intrare: | Dublă: 70 cm + 39 cm<br>Standard: lumina ușii duble trebuie să fie de minim 90 cm |
| Prag ușă de intrare: | Un prag cu înălțimea: 3 cm<br>Standard: pragul trebuie să fie de maxim 2 cm |
| Ușile de la intrare și din interiorul clădirii sunt dotate/marcate corespunzător cu semne contrastante: | Nu<br>Standard: este o diferență de culoare contrastantă (culori închise / culori deschise) între perete și podea |

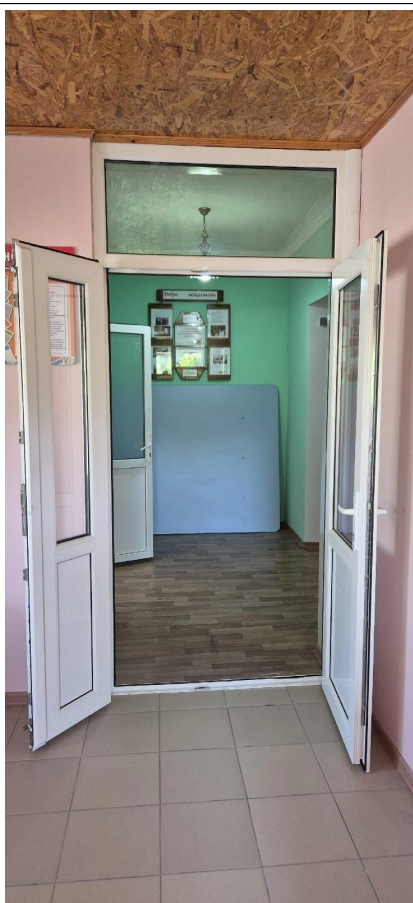
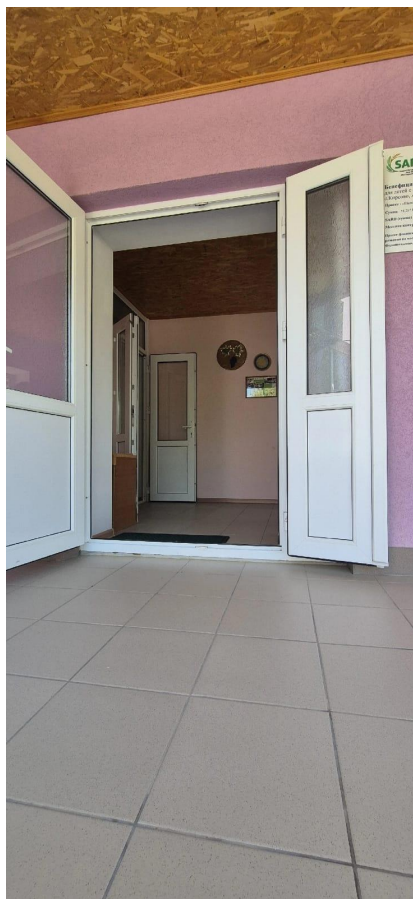
**Galerie - Coridoare**

| Lățimea coridorului (în cel mai îngust loc) este peste 150 cm? | Da |
| Pardoseala/podeaua în coridor este suprafață accesibilă: | Nu |
| Culori contrastante (este o diferență de culoare contrastantă (culori închise / culori deschise) între perete și podea): | Da |

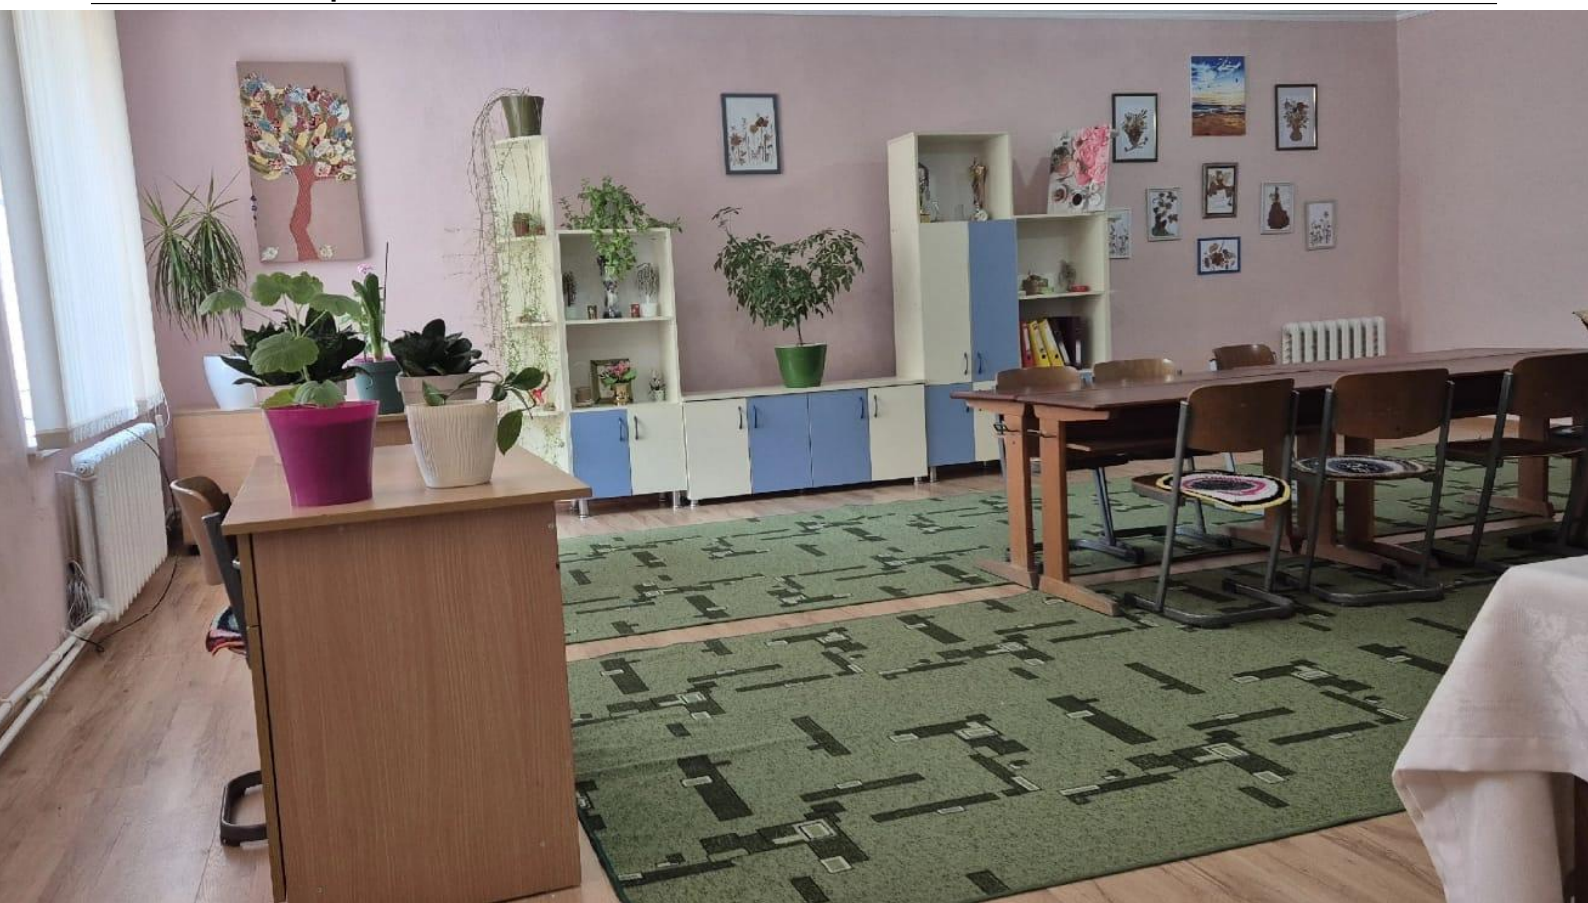
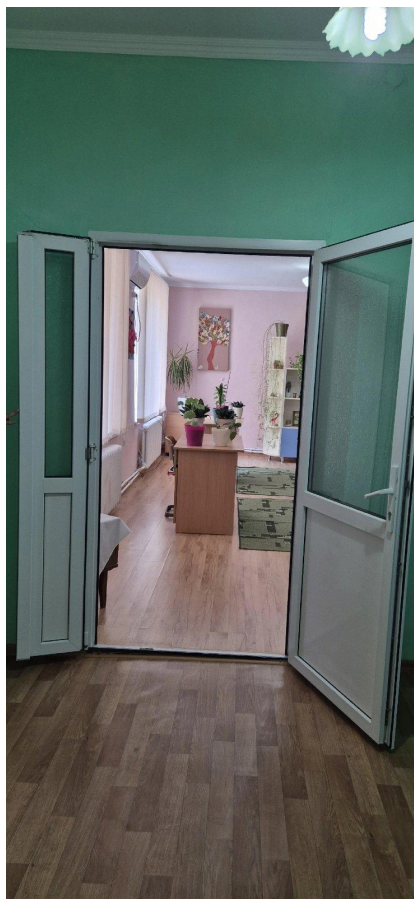
**Galerie - Sala de prestare a serviciului**

Etaj

Nu . Nu există opțiune alternativă pentru a urca la etaj

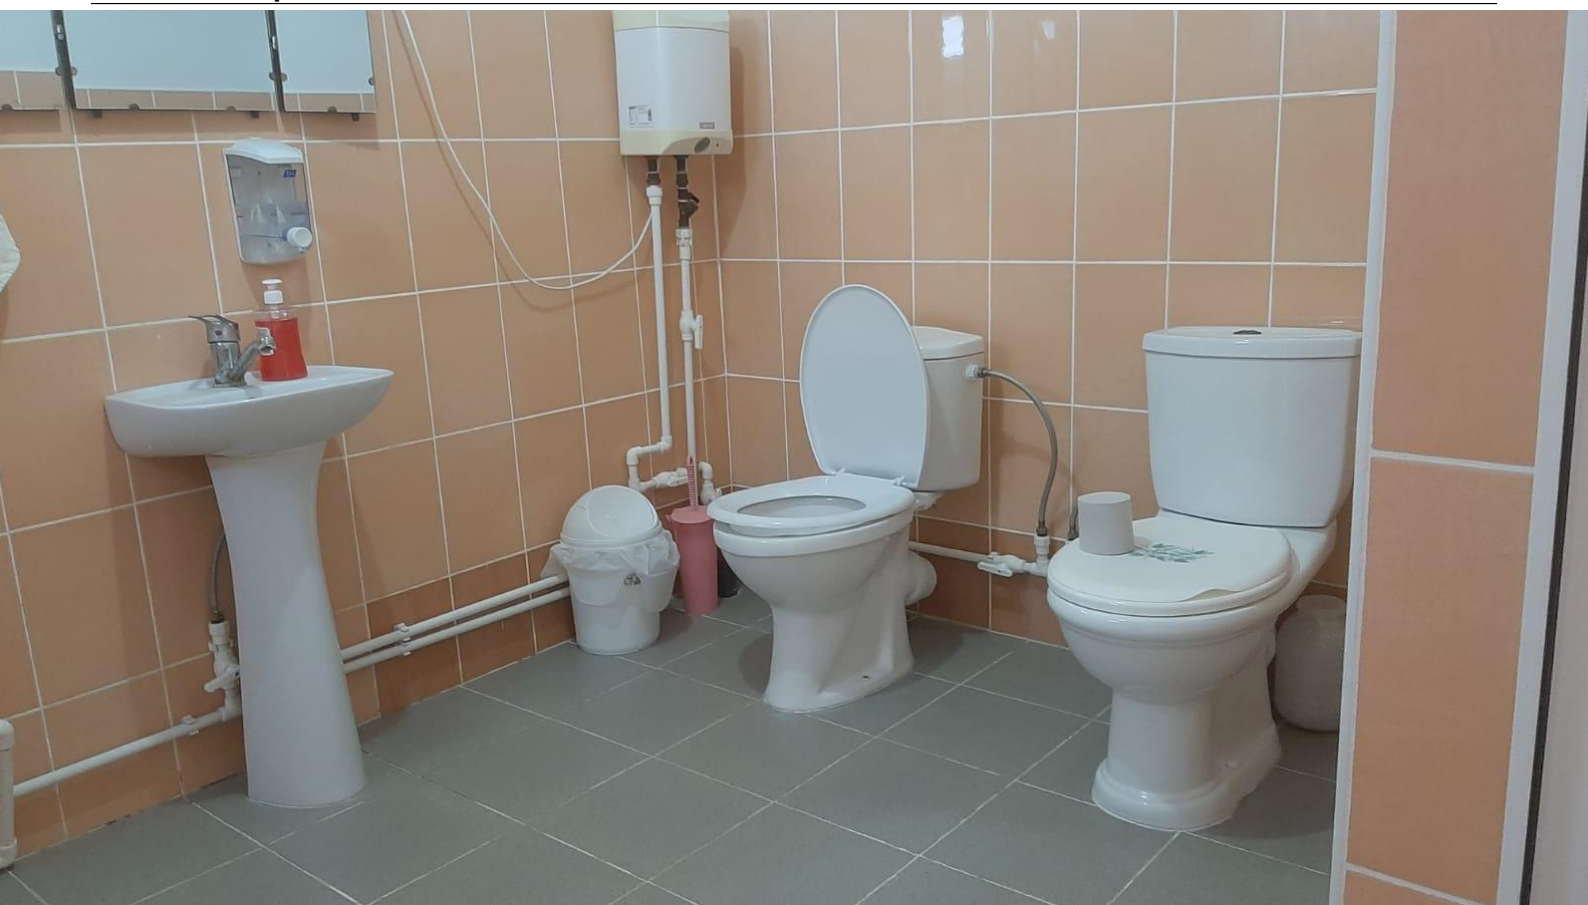
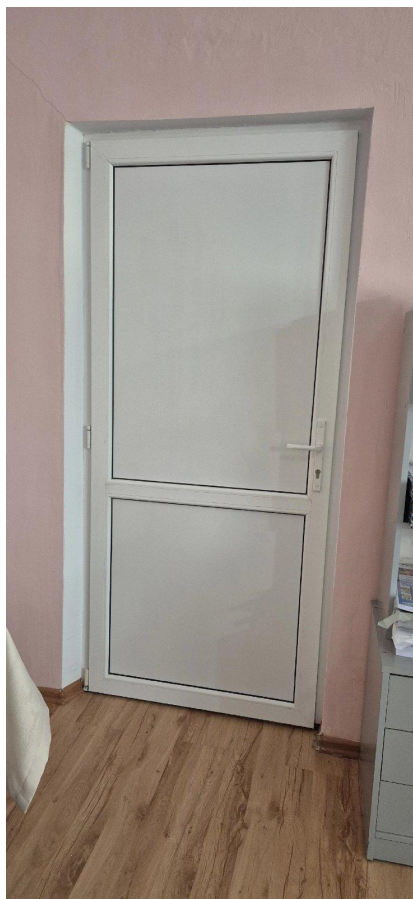
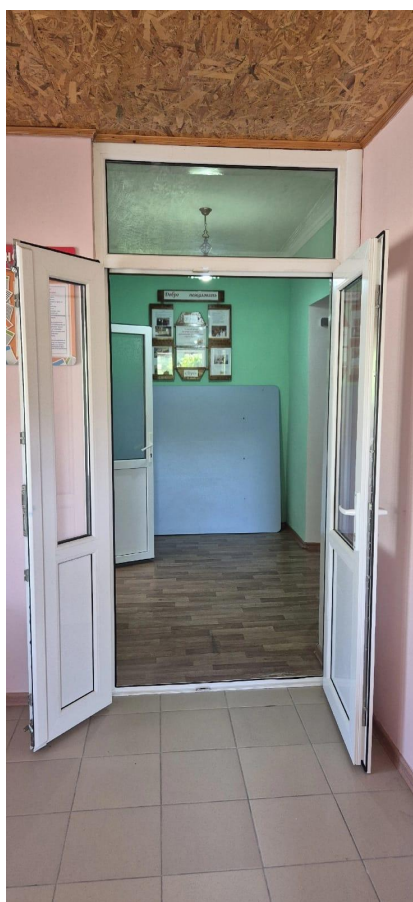
**Galerie - Grup sanitar**

Prag cu înălțimea: 3 cm  
Standard: maxim 2 cm

Nu

| Categorii | Indicatori | Date colectate |
|---|---|---|
| | Toaleta este echipată cu sistem/buton de alarmă: | Nu |
| | În toaletă sau cabine există cuier pentru haine: | Nu |
