# Formular de evaluare a condițiilor de accesibilitate a clădirilor publice

Data: **10-07-2025**

Echipa de evaluare: **Vendan Service SRL, Monitor de accesibilitate**

| Categorii | Indicatori | Date colectate |
|---|---|---|
| Instituția: | BESV 1/139, Gimnaziu-Gradinita "STEAM", or.Chisinau | |

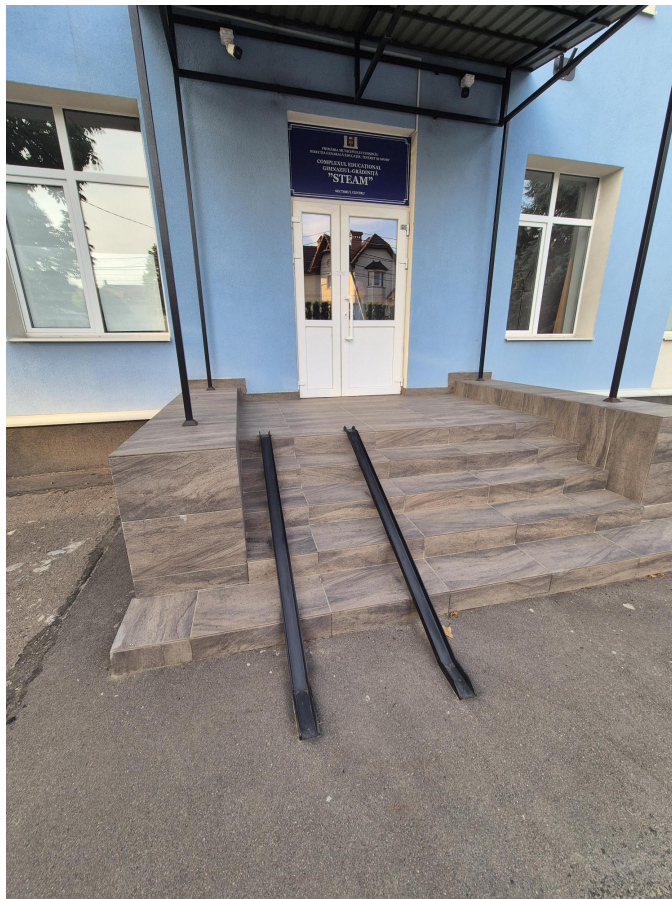
## Galerie - Intrare în clădire

| Intrarea în clădire este la nivelul solului: | Nu |
| La intrare sunt trepte: | Da, 5 trepte , Înălțime totală a treptelor/scărilor (cm)15 cm |
| Înălțimea pragului ușii (de la nivelul solului până la nivelul superior al pragului): | 75 cm<br>Standard: Se aplica regula de 1:12 |
| Dacă există trepte, sunt semnalate treptele cu elemente contrastante și/sau tactile: | Nu<br>Standard: prima și ultima treaptă trebuie semnalate în culori contrastante |
| Există rampă de acces: | Da |
| Lungimea rampei: | 180 cm |
| Lățimea rampei: | 75 cm |
| Rampa este din: | Metal |
| Sunt bare de suport: | Nu |
| Rampa are bară de siguranță: (din țevă sau beton, la H = 5-10 cm) | Nu |

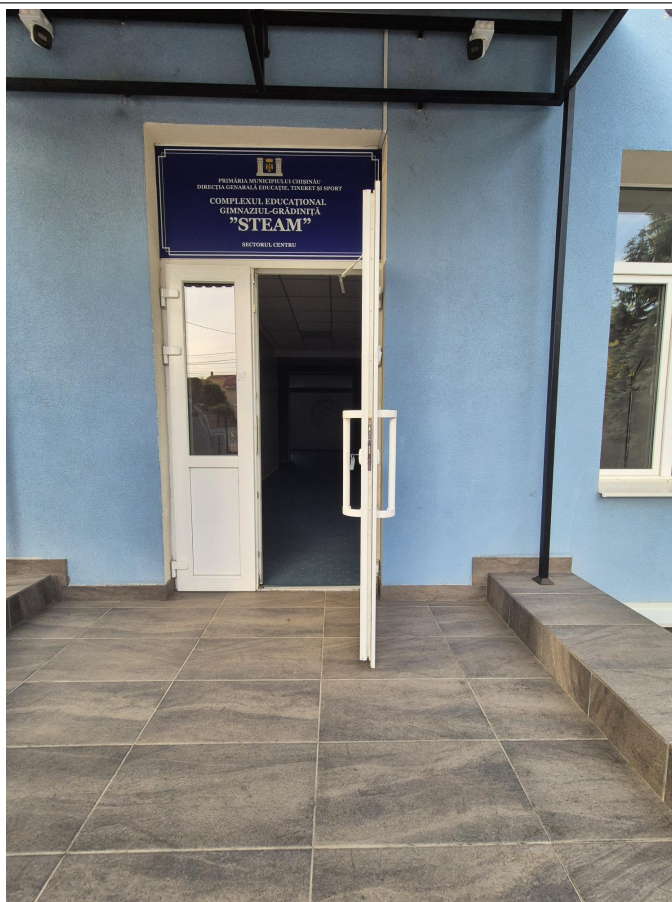
## Galerie - Uși

| Dimensiuni ușă de intrare: | Dublă: 80 cm + 55 cm<br>Standard: lumina ușii duble trebuie să fie de minim 90 cm<br>Ușa mică din cea dublă se deschide |
| Prag ușă de intrare: | Prag exterior și interior cu înălțimile: 2 + 2 cm<br>Standard: pragul trebuie să fie de maxim 2 cm |
| Ușile de la intrare și din interiorul clădirii sunt dotate/marcate corespunzător cu semne contrastante: | Nu<br>Standard: este o diferență de culoare contrastantă (culori închise / culori deschise) între perete și podea |

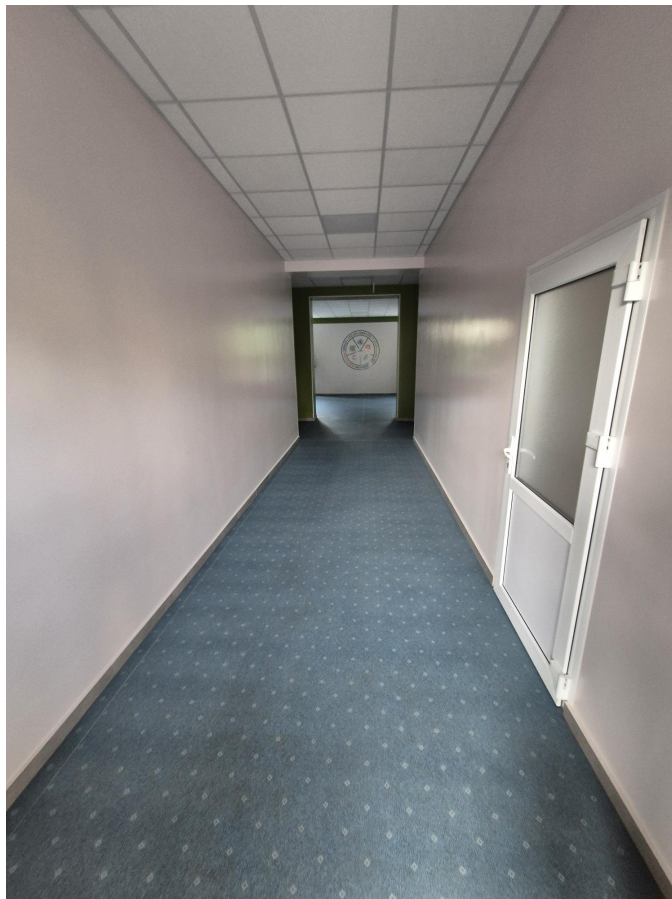
## **Galerie - Coridoare**

| Lățimea coridorului (în cel mai îngust loc) este peste 150 cm? | Da |
| Pardoseala/podeaua în coridor este suprafață accesibilă: | Da |
| Culori contrastante (este o diferență de culoare contrastantă (culori închise / culori deschise) între perete și podea): | Da |
| Iluminare bună (lumină de zi și lumină artificială) pe hol și pe culoarele principale: | Da |
