# Formular de evaluare a condițiilor de accesibilitate a clădirilor publice

Data: 25-06-2025

| Categorii | Indicatori | Date colectate |
|---|---|---|
| Instituția: | BESV 29/56, Casa de Cultura | |

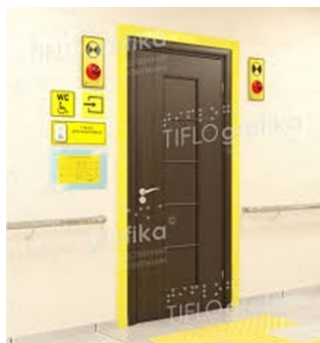
Fig. V.23. - Exemplu de conformare a suprafețelor vitrate în cadrul foi de ușă și realizarea contrastului vizual

| Categorii | Indicatori | Date colectate |
|---|---|---|
| | Ușile de la intrare și din interiorul clădirii sunt dotate/marcate corespunzător cu semne contrastante: | Nu<br>Standard: este o diferență de culoare contrastantă (culori închise / culori deschise) între perete și podea |

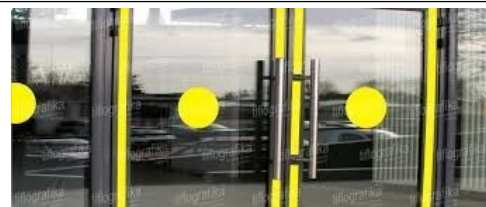
Fig. V.24. - Exemplu de conformare a suprafețelor vitrate în cadrul foi de ușă și realizarea contrastului vizual, atunci când ușa și suprafețele adiacente sunt vitrate

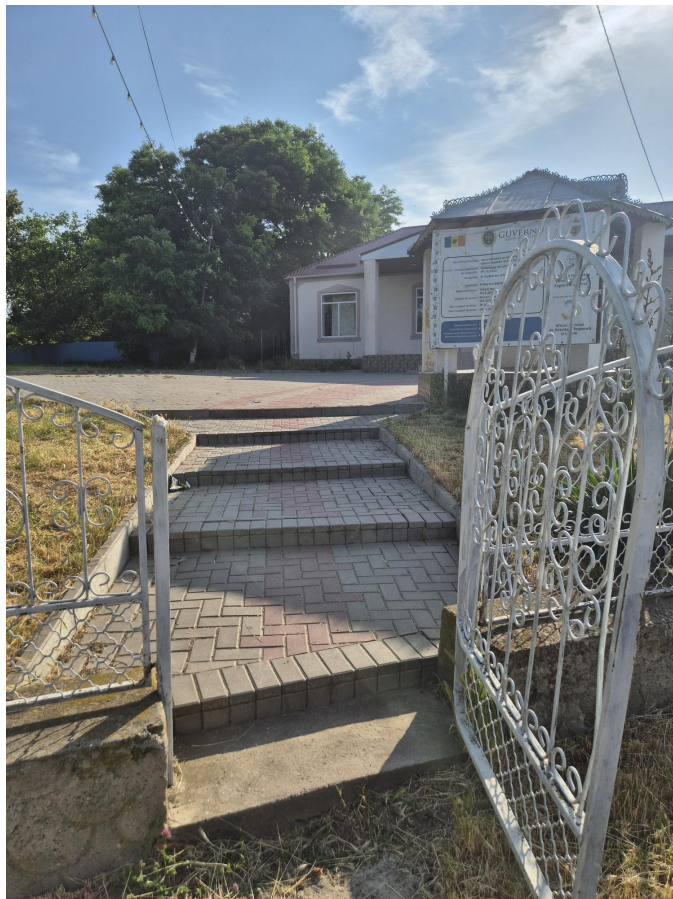
## **Galerie - Căi de acces către clădire**

| Tip înveliș: | Asfalt |
| Drumurile/Căile de acces sunt: | Calitative |
| Trotuare: | Nu |
| Poartă intrare: | Da, are lățimea: 100 cm |
| Prag poartă: | Da, are înălțimea: 12 cm |
| Scări/Trepte: | Da, 5 scări/trepte , înălțimea:12 cm |
| Nivel: | Înclinat în urcuș |

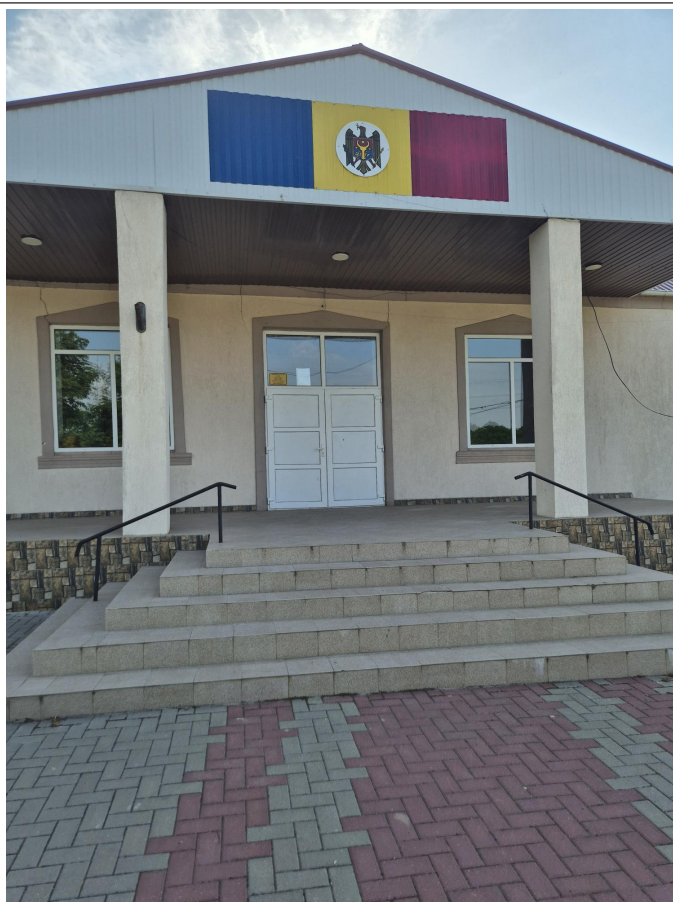
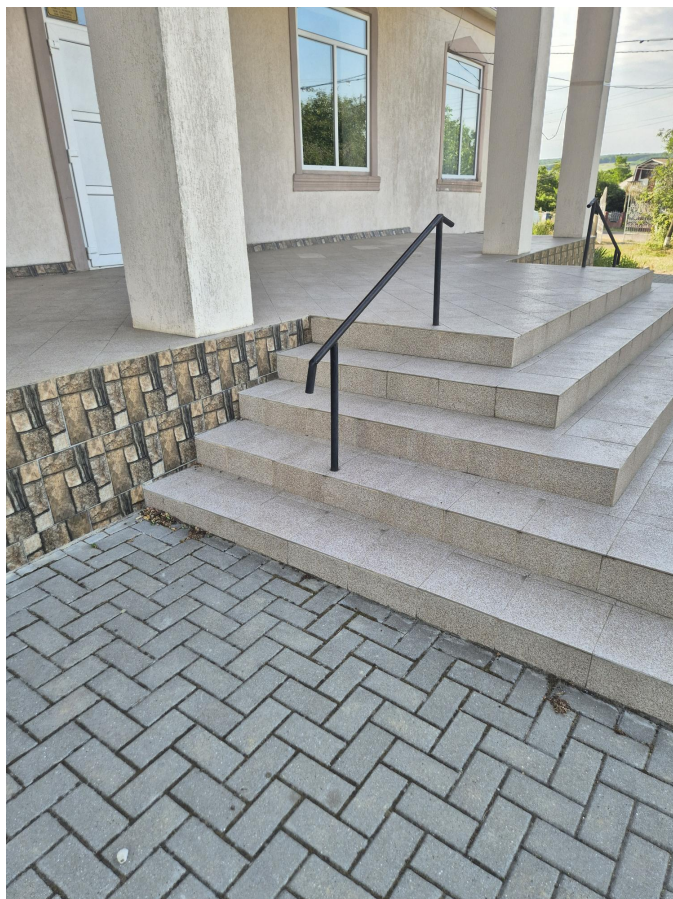
## **Galerie - Intrare în clădire**

| Categorii | Indicatori | Date colectate |
|---|---|---|
| | Pentru persoanele cu dizabilități este rezervată o intrare separată: | Nu |
| | Dimensiuni ușă de intrare: | Dublă: 100 cm + 100 cm<br>Standard: lumina ușii duble trebuie să fie de minim 90 cm<br>Ușa mică din cea dublă se deschide |
| | Prag ușă de intrare: | Prag exterior și interior cu înălțimile: 2 + 2 cm<br>Standard: pragul trebuie să fie de maxim 2 cm |
