# Formular de evaluare a condițiilor de accesibilitate a clădirilor publice

| Categorii | Indicatori | Date colectate |
|---|---|---|
| Localitate, raion: | Rublenita noua (Soroca) | |
| Instituția: | BESV 29/51, Camin Cultural | |

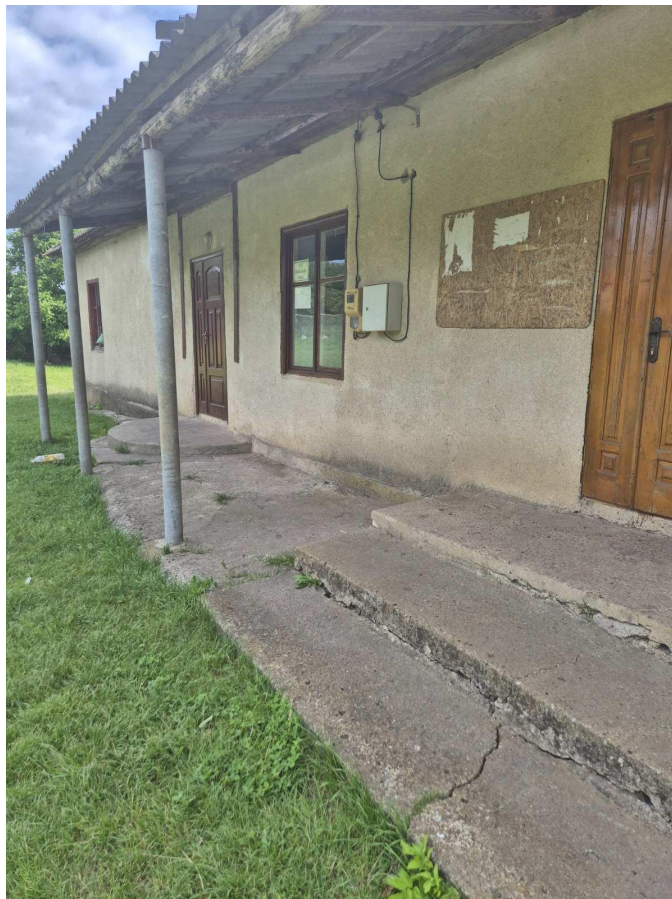
## **Galerie - Căi de acces către clădire**

| Tip înveliș: | pământ deteriorat cu buruien |
| Drumurile/Căile de acces sunt: | Deteriorate |

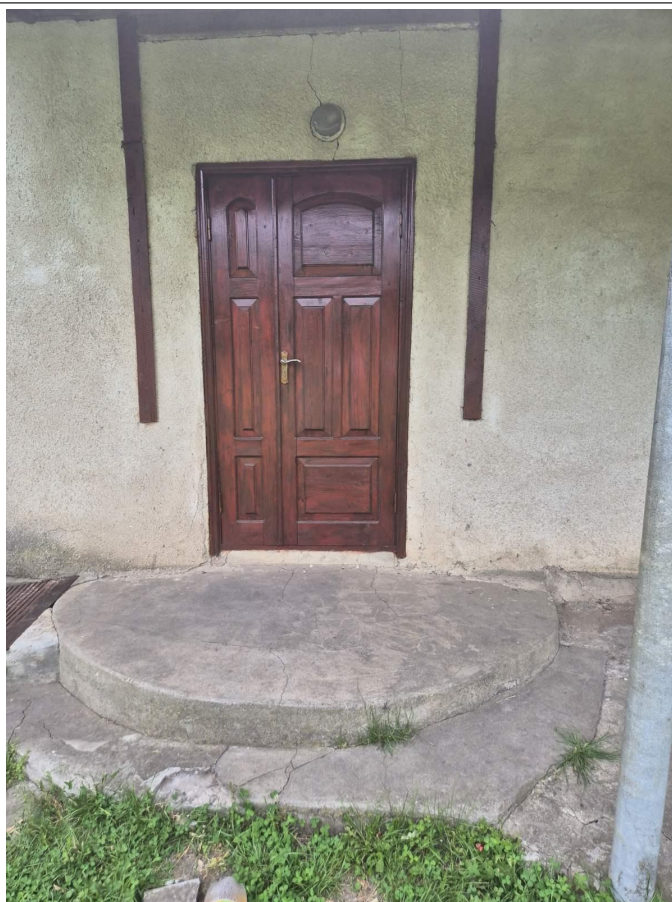
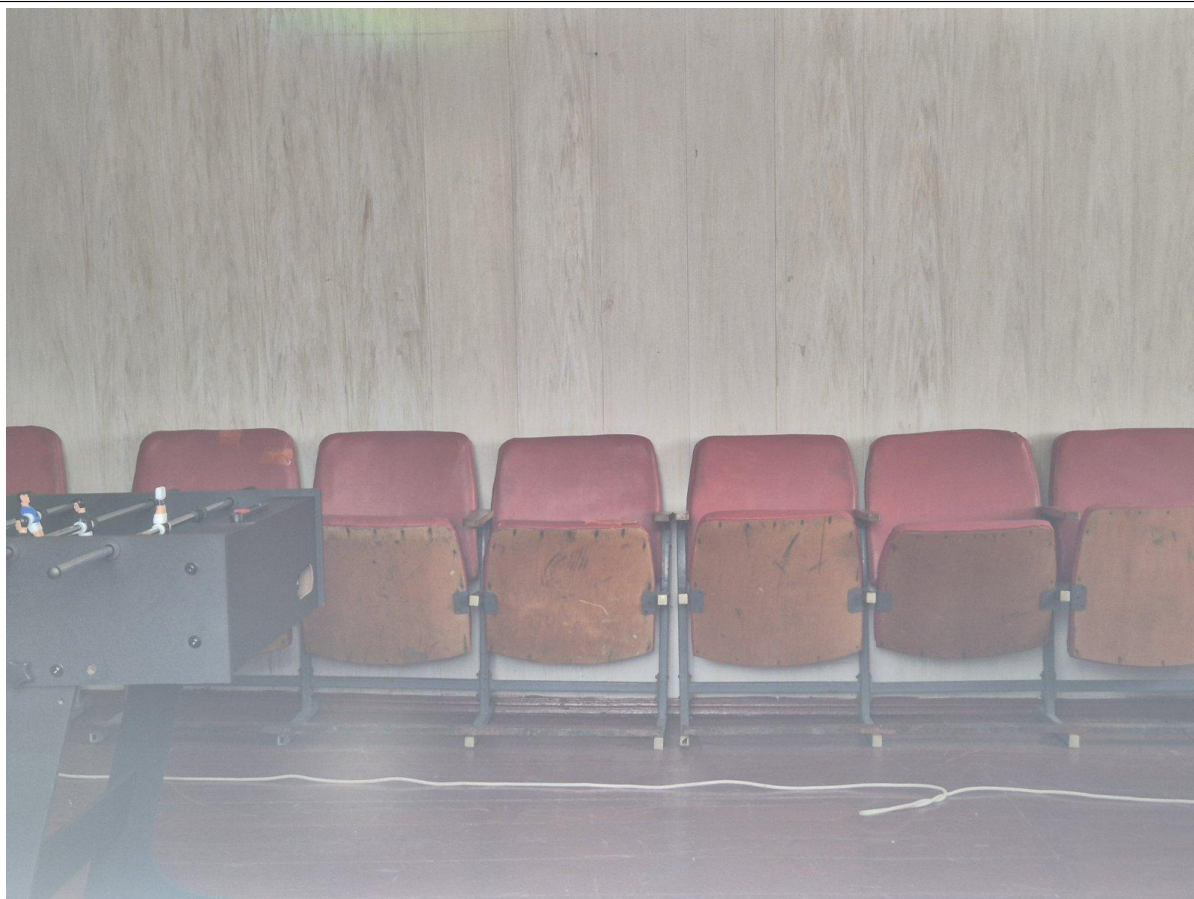
## **Galerie - Intrare în clădire**

| La intrare sunt trepte: | Da, 2 trepte , Înălțime totală a treptelor/scărilor (cm)15 cm |
| Înălțimea pragului ușii (de la nivelul solului până la nivelul superior al pragului): | 30 cm<br>Standard: Se aplica regula de 1:12 |
| Dacă există trepte, sunt semnalate treptele cu elemente contrastante și/sau tactile: | Nu<br>Standard: prima și ultima treaptă trebuie semnalate în culori contrastante |
| Lungimea rampei: | 110 cm |
| Lățimea rampei: | 75 cm |
| Sunt bare de suport: | Nu |

| Dimensiuni ușă de intrare: | Dublă: 70 cm + 35 cm<br>Standard: lumina ușii duble trebuie să fie de minim 90 cm<br>Ușa mică din cea dublă se deschide |
| Prag ușă de intrare: | Prag exterior și interior cu înălțimile: 22 + 9 cm<br>Standard: pragul trebuie să fie de maxim 2 cm |
| Ușile de la intrare și din interiorul clădirii sunt dotate/marcate corespunzător cu semne contrastante: | Nu<br>Standard: este o diferență de culoare contrastantă (culori închise / culori deschise) între perete și podea |
