# Formular de evaluare a condițiilor de accesibilitate a clădirilor publice

Data: 25-06-2025

| Categorii | Indicatori | Date colectate |
|---|---|---|
| Localitate, raion: | Floricești (Soroca) | |
| Instituția: | BESV 29/22, Clubul | |

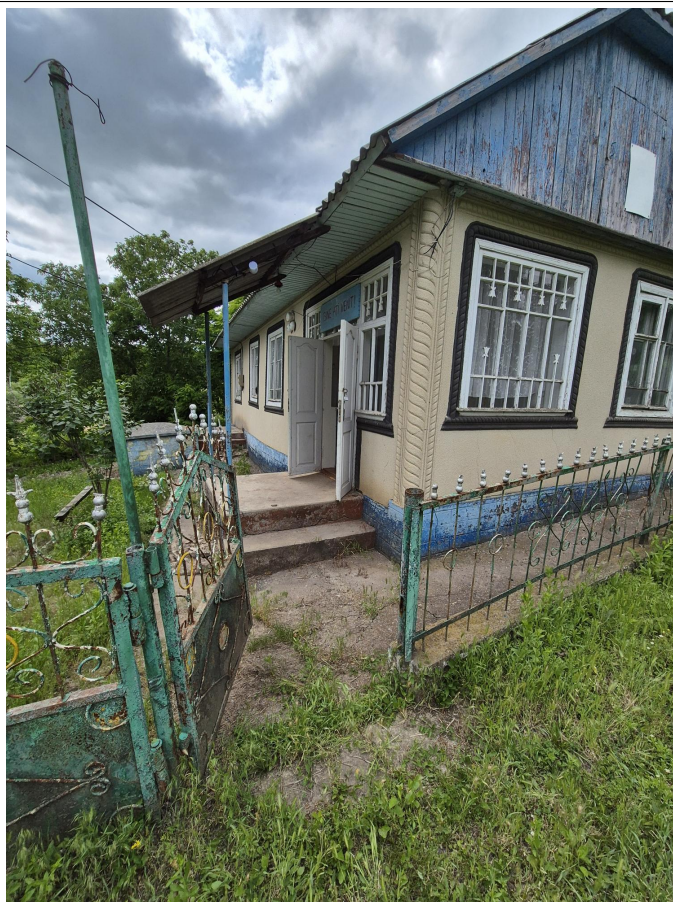
## **Galerie - Căi de acces către clădire**

| Tip înveliș: | Prundiș |
| Drumurile/Căile de acces sunt: | Deteriorate |
| Nivel: | Înclinat în coborâș |

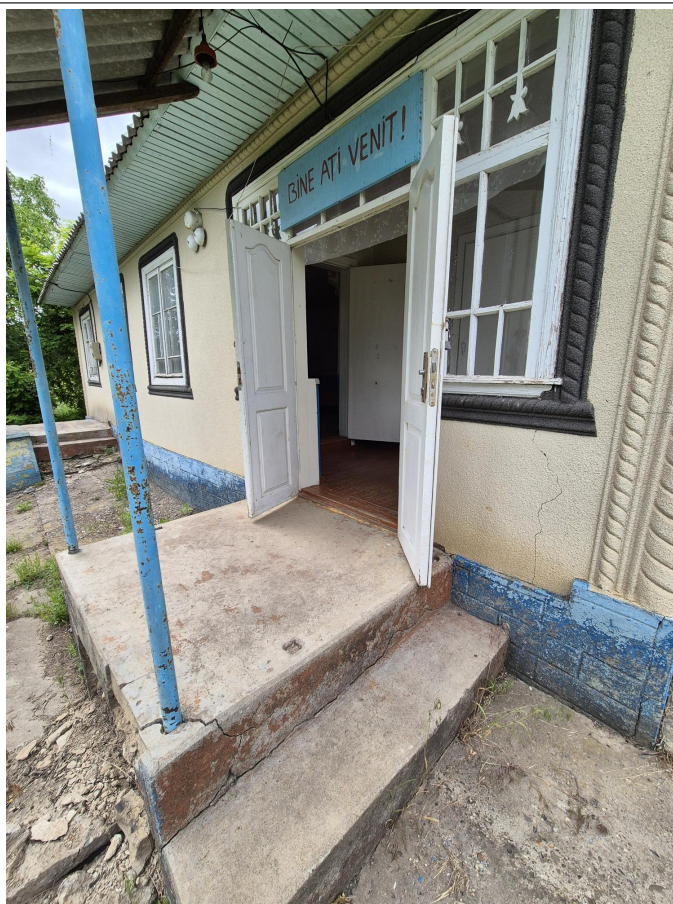
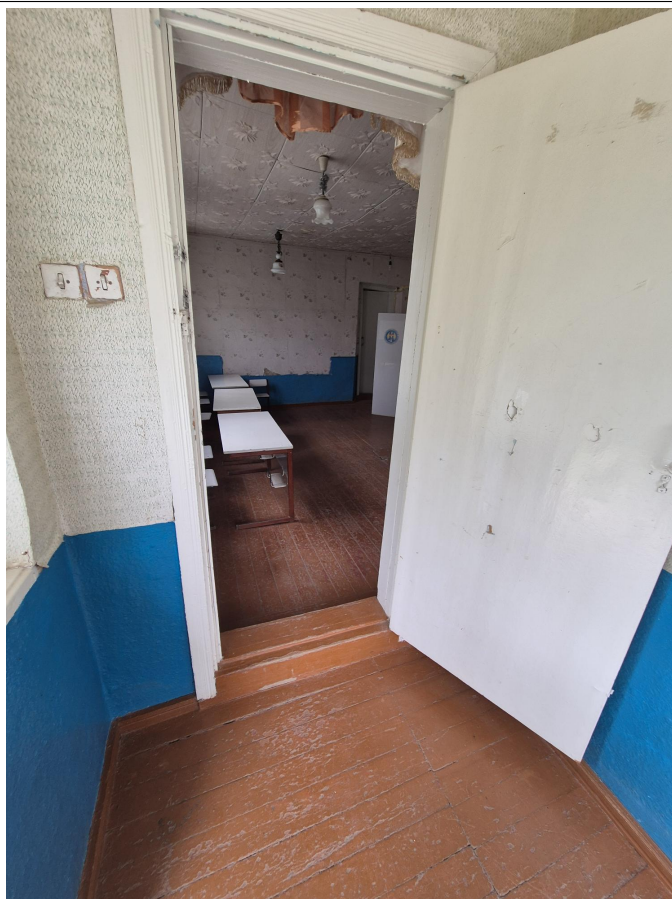
## **Galerie - Intrare în clădire**

| La intrare sunt trepte: | Da, 2 trepte , Înălțime totală a treptelor/scărilor (cm)23 cm |
| Înălțimea pragului ușii (de la nivelul solului până la nivelul superior al pragului): | 46 cm<br>Standard: Se aplica regula de 1:12 |
| Dacă există trepte, sunt semnalate treptele cu elemente contrastante și/sau tactile: | Nu<br>Standard: prima și ultima treaptă trebuie semnalate în culori contrastante |
| Există rampă de acces: | Nu |

| Categorii | Indicatori | Date colectate |
|---|---|---|
| | Dimensiuni ușă de intrare: | Dublă: 60 cm + 60 cm<br>Standard: lumina ușii duble trebuie să fie de minim 90 cm<br>Ușa mică din cea dublă se deschide |
| | Prag ușă de intrare: | Prag exterior și interior cu înălțimile: 2 + 2 cm<br>Standard: pragul trebuie să fie de maxim 2 cm |
