# Formular de evaluare a condițiilor de accesibilitate a clădirilor publice

Data: 25-06-2025

Echipa de evaluare: Vandan Service SRL, Monitor de accesibilitate

| Categorii | Indicatori | Date colectate |
|---|---|---|
| Instituția: | BESV 29/20, Casa de Cultura | |

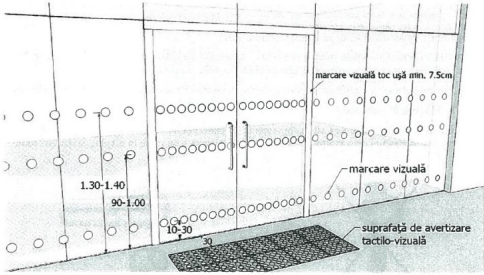
| Categorii | Indicatori | Date colectate |
|---|---|---|
| | <p>Fig. V.23. – Exemplu de conformare a suprafețelor vitrate în cadrul foi de ușă și realizarea contrastului vizual</p> <p>Fig. V.24. – Exemplu de conformare a suprafețelor vitrate în cadrul foi de ușă și realizarea contrastului vizual, atunci când ușa și suprafețele adiacente sunt vitrate</p> | |

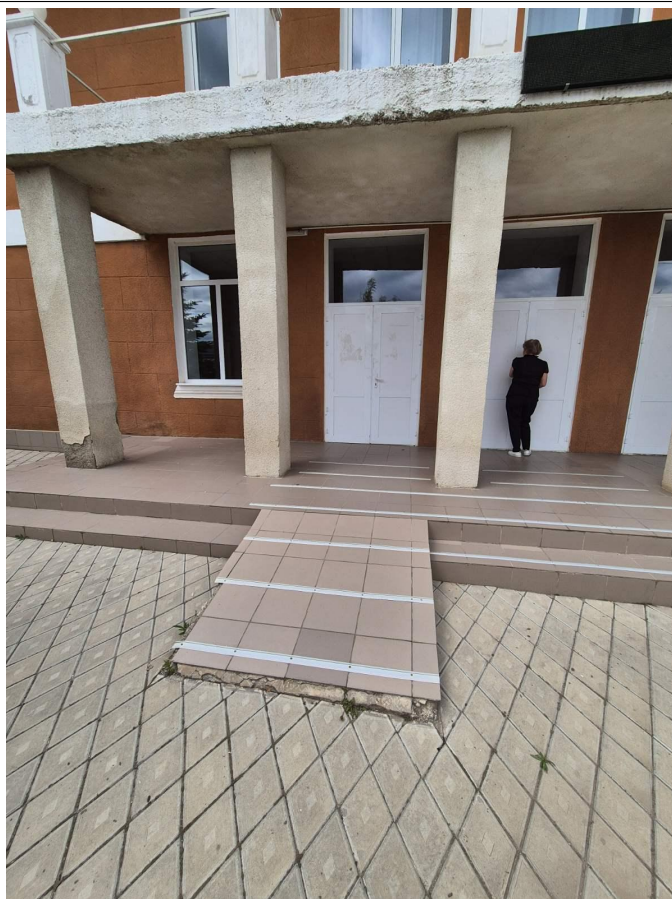
## **Galerie - Intrare în clădire**

| Categorii | Indicatori | Date colectate |
|---|---|---|
| | La intrare sunt trepte: | Da, 2 trepte , Înălțime totală a treptelor/scărilor (cm)16 cm |
| | Înălțimea pragului ușii (de la nivelul solului până la nivelul superior al pragului): | 32 cm<br>Standard: Se aplica regula de 1:12 |
| | Dacă există trepte, sunt semnalate treptele cu elemente contrastante și/sau tactile: | Nu<br>Standard: prima și ultima treaptă trebuie semnalate în culori contrastante |
| | Există rampă de acces: | Da |
| | Lungimea rampei: | 160 cm |
| | Lățimea rampei: | 145 cm |

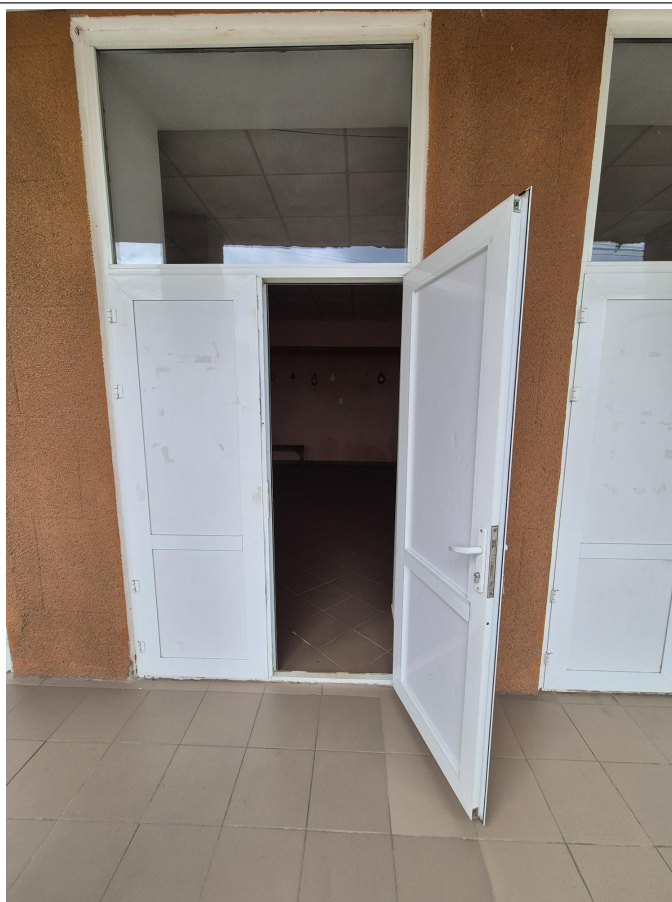
## **Galerie - Uși**

| Dimensiuni ușă de intrare: | Dublă: 70 cm + 70 cm<br>Standard: lumina ușii duble trebuie să fie de minim 90 cm<br>Ușa mică din cea dublă se deschide |
| Prag ușă de intrare: | Prag exterior și interior cu înălțimile: 2 + 2 cm<br>Standard: pragul trebuie să fie de maxim 2 cm |
| Ușile de la intrare și din interiorul clădirii sunt dotate/marcate corespunzător cu semne contrastante: | Nu<br>Standard: este o diferență de culoare contrastantă (culori închise / culori deschise) între perete și podea |
