# Formular de evaluare a condițiilor de accesibilitate a clădirilor publice

Data: 25-07-2023

| Categorii | Indicatori | Date colectate |
|---|---|---|
| Instituția: | Gimnaziul Cuconeștii Noi | |

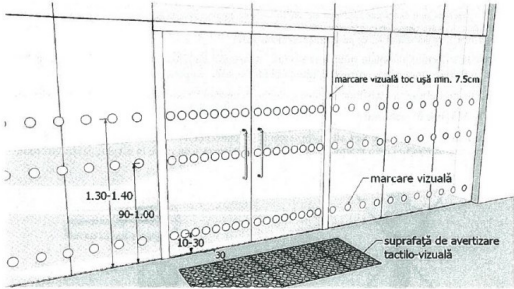
| Categorii | Indicatori | Date colectate |
|---|---|---|
| | Fig. V.24. – Exemplu de conformare a suprafețelor vitrate în cadrul foii de ușă și realizarea contrastului vizual, atunci când ușa și suprafețele adiacente sunt vitrate | |

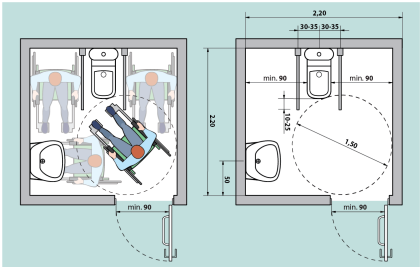
Fig. V.42.a Amenajarea unei cabine WC adaptate - tip A

| Grup sanitar în exterior: | Da |
| Grup sanitar în interior: | Nu |
