# Formular de evaluare a condițiilor de accesibilitate a clădirilor publice

Data: 25-06-2025

Echipa de evaluare: Vendan Service SRL, Monitor de accesibilitate

| Categorii | Indicatori | Date colectate |
|---|---|---|
| Instituția: | BESV 29/21, Gimnaziu "A. Porcescu" | |

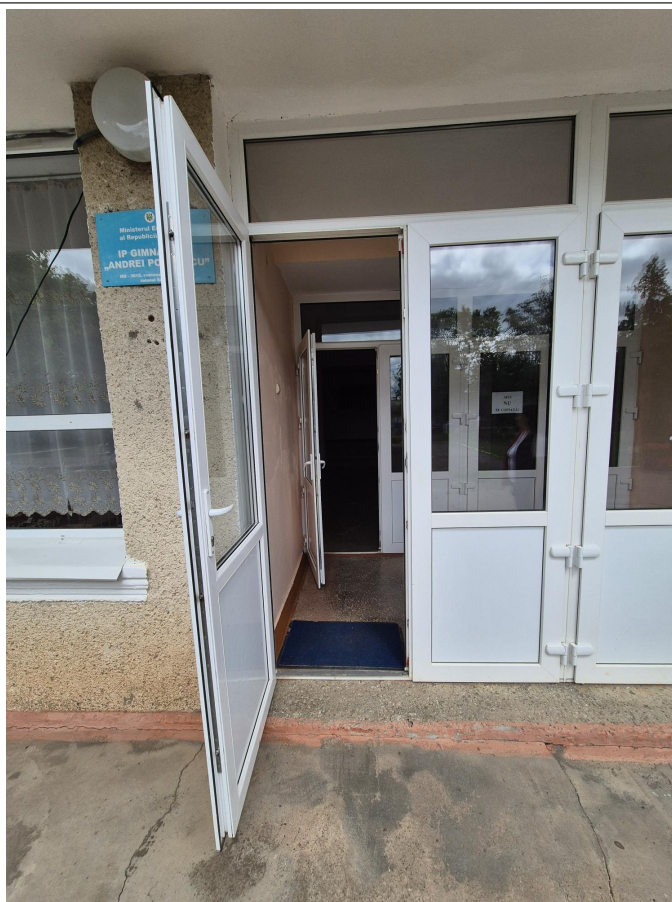
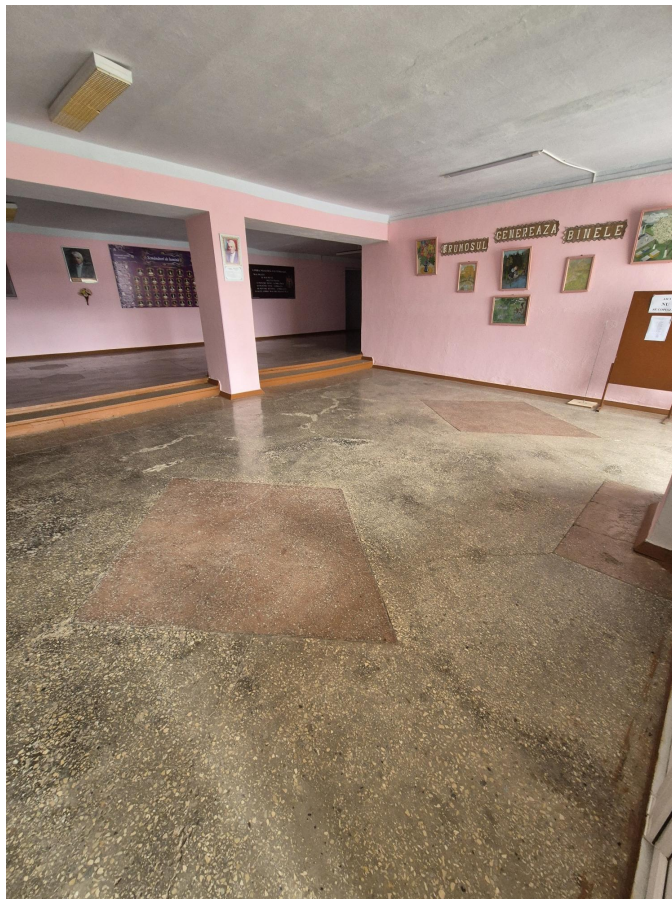
## Galerie - Uși

| Dimensiuni ușă de intrare: | Dublă: 60 cm + 60 cm<br>Standard: lumina ușii duble trebuie să fie de minim 90 cm<br>Ușa mică din cea dublă se deschide |
| Prag ușă de intrare: | Prag exterior și interior cu înălțimile: 3 + 4 cm<br>Standard: pragul trebuie să fie de maxim 2 cm |
| Praguri de la ușile de interior: | Prag 1 cu înălțimea: 3 cm<br>Standard: pragul trebuie să fie de maxim 2 cm |
