# Formular de evaluare a condițiilor de accesibilitate a clădirilor publice

Data: 25-06-2025

| Categorii | Indicatori | Date colectate |
|---|---|---|
| Instituția: | BESV 29/18, Gimnaziu | |
| Tipul instituției: | Instituție educațională | |

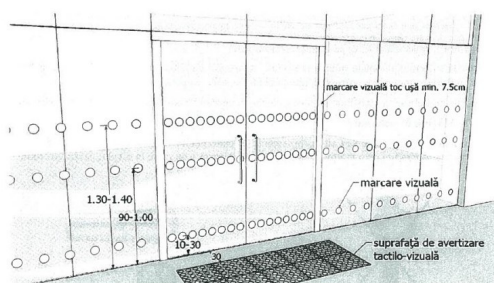
Fig. V.23. – Exemplu de conformare a suprafețelor vitrate în cadrul foii de ușă și realizarea contrastului vizual

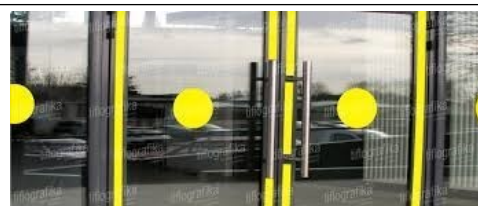
Fig. V.24. – Exemplu de conformare a suprafețelor vitrate în cadrul foii de ușă și realizarea contrastului vizual, atunci când ușa și suprafețele adiacente sunt vitrate

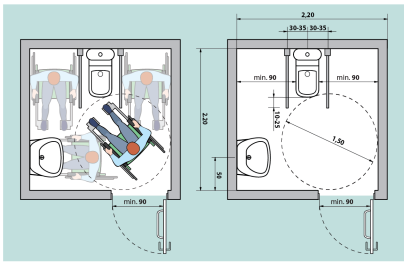
Fig. V.42.a Amenajarea unei cabine WC adaptate - tip A

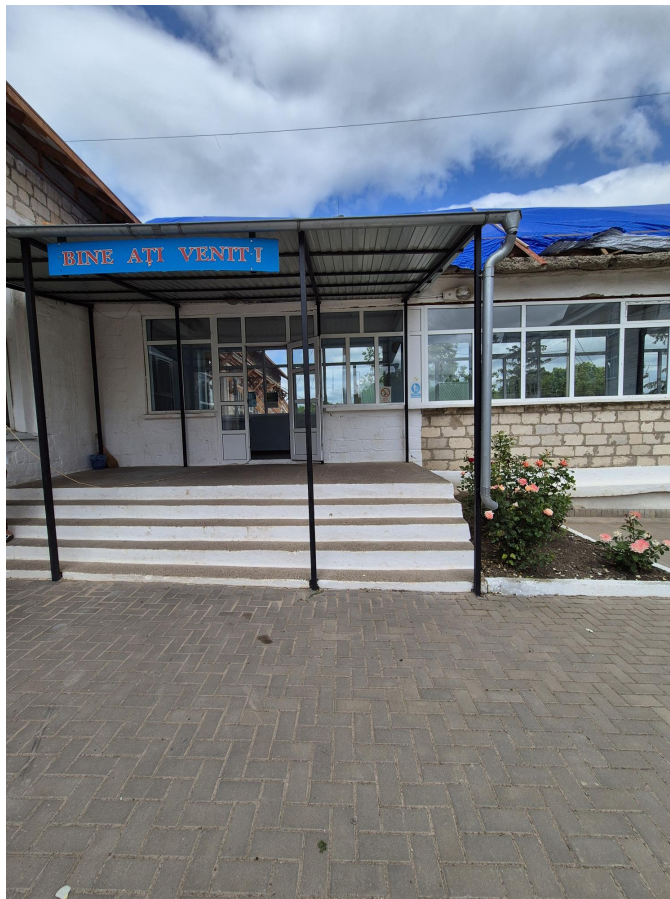
## Galerie - Intrare în clădire

| Categorii | Indicatori | Date colectate |
|---|---|---|
| | Pentru persoanele cu dizabilități este rezervată o intrare separată: | Nu |
| | Dimensiuni ușă de intrare: | Simplă: 80 cm<br>Standard: trebuie să fie de minim 90 cm<br>- |
| | Prag ușă de intrare: | Prag exterior și interior cu înălțimile: 3 + 3 cm<br>Standard: pragul trebuie să fie de maxim 2 cm |

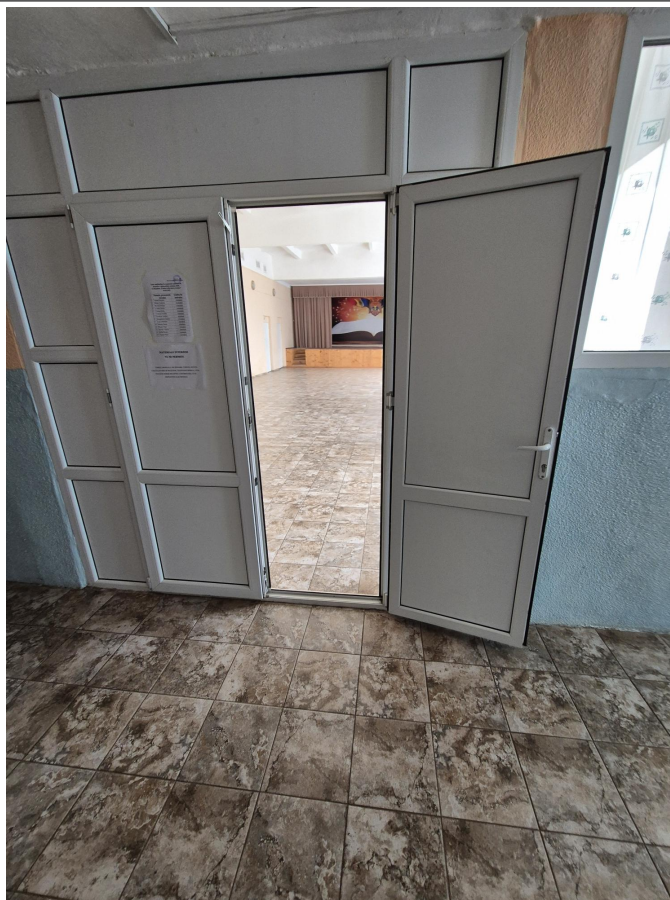
## Galerie - Uși

| Categorii | Indicatori | Date colectate |
|---|---|---|
| | Uși în interior: | Lățimea: 160 cm , 160 cm |
| | Praguri de la ușile de interior: | Prag 1 cu înălțimea: 15 cm<br>Standard: pragul trebuie să fie de maxim 2 cm<br>Prag 2 cu înălțimea: 2 cm<br>Standard: pragul trebuie să fie de maxim 2 cm |
| | Ușile de la intrare și din interiorul clădirii sunt dotate/marcate corespunzător cu semne contrastante: | Nu<br>Standard: este o diferență de culoare contrastantă (culori închise / culori deschise) între perete și podea |

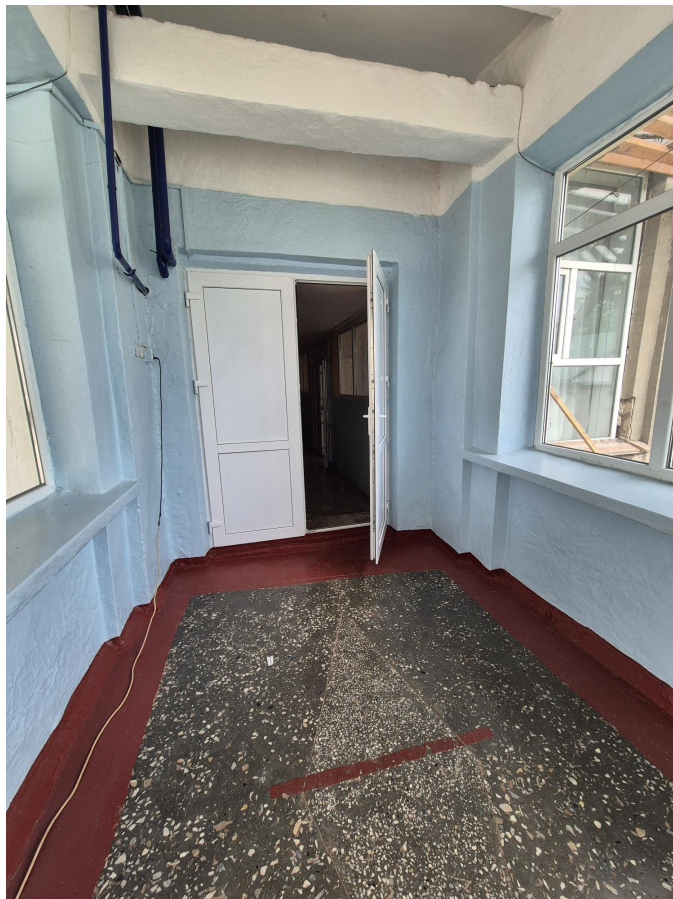
## **Galerie - Coridoare**

| Coridoare: | Da |
| Lățimea coridorului (în cel mai îngust loc) este peste 150 cm? | Da |
| Culori contrastante (este o diferență de culoare contrastantă (culori închise / culori deschise) între perete și podea): | Da |

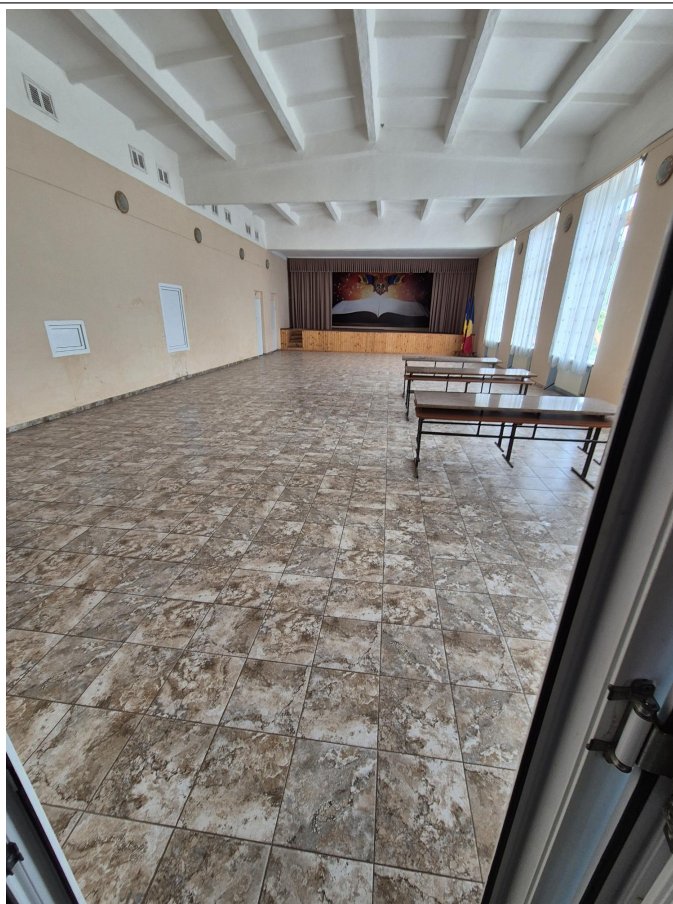
## **Galerie - Sala de prestare a serviciului**

| Categorii | Indicatori | Date colectate |
|---|---|---|
| În sală este spațiu de manevră pentru un scaun rulant cu diagonala minimă de 140 cm: | | Da |
| Spațiul interior este suficient iluminat: | | Da |
| Culori contrastante pentru sală: | | Da |
