# Formular de evaluare a condițiilor de accesibilitate a clădirilor publice

Echipa de evaluare: Vendan Service SRL, Monitor de accesibilitate

| Categorii | Indicatori | Date colectate |
|---|---|---|
| Instituția: | BESV 29/19, Casa de Cultura | |

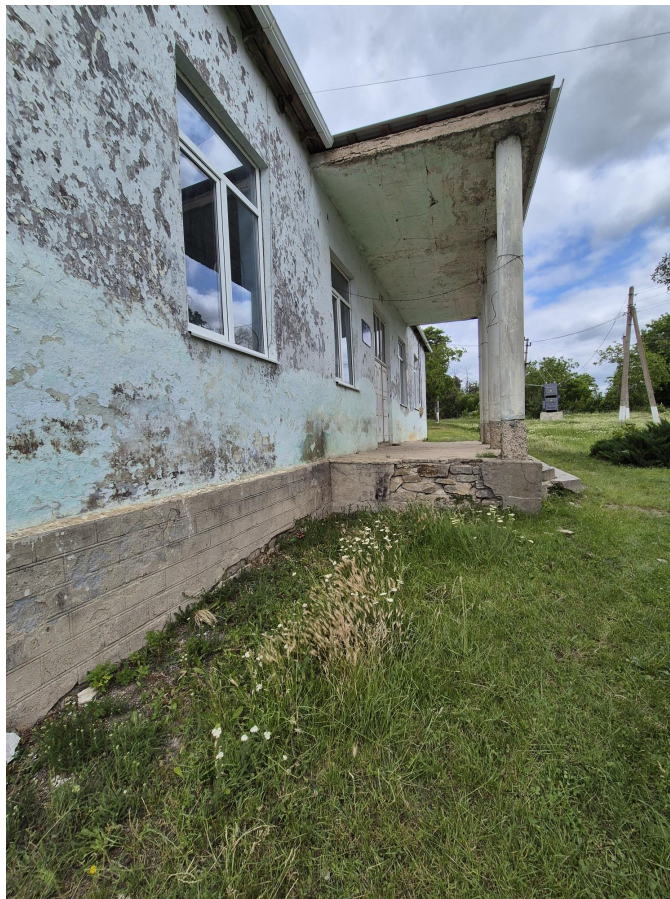
## **Galerie - Căi de acces către clădire**

| Tip înveliș: | Pământ tasat |
| Drumurile/Căile de acces sunt: | Deteriorate |
| Nivel: | Înclinat în urcuș |

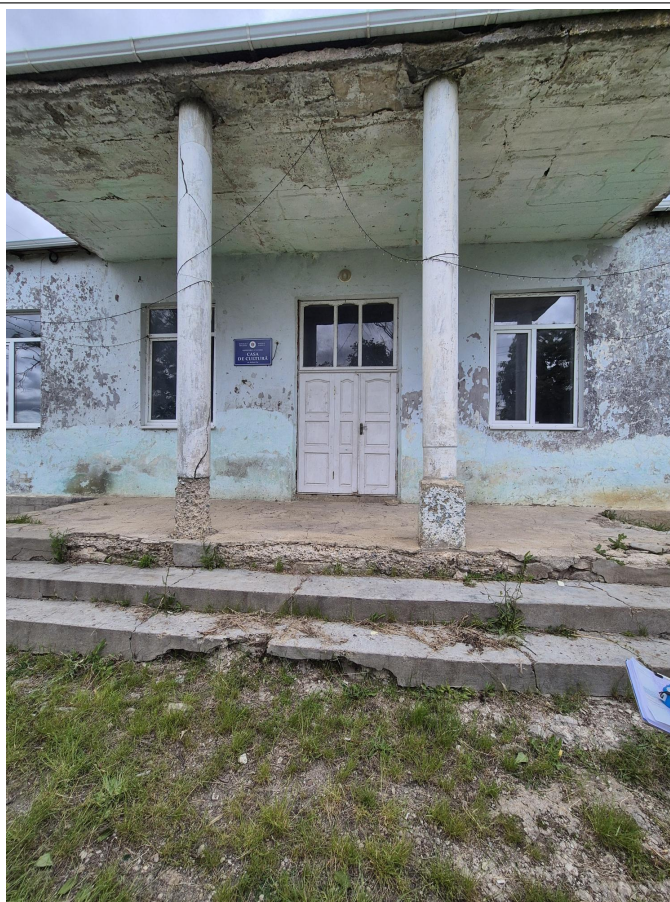
## **Galerie - Intrare în clădire**

| Intrarea în clădire este la nivelul solului: | Nu |
| La intrare sunt trepte: | Da, 3 trepte , Înălțime totală a treptelor/scărilor (cm)17 cm |
| Înălțimea pragului ușii (de la nivelul solului până la nivelul superior al pragului): | 51 cm<br>Standard: Se aplica regula de 1:12 |
| Dacă există trepte, sunt semnalate treptele cu elemente contrastante și/sau tactile: | Nu<br>Standard: prima și ultima treaptă trebuie semnalate în culori contrastante |
| Există rampă de acces: | Nu |

| Categorii | Indicatori | Date colectate |
|---|---|---|
| | Dimensiuni ușă de intrare: | Dublă: 66 cm + 65 cm<br>Standard: lumina ușii duble trebuie să fie de minim 90 cm<br>Ușa mică din cea dublă se deschide |
| | Prag ușă de intrare: | Prag exterior și interior cu înălțimile: 10 + 3 cm<br>Standard: pragul trebuie să fie de maxim 2 cm |
