# Formular de evaluare a condițiilor de accesibilitate a clădirilor publice

Echipa de evaluare: Asociația pentru Combaterea Izolării Informaționale "ECOU", Monitor de accesibilitate

| Categorii | Indicatori | Date colectate |
|---|---|---|
| Instituția: | BESV Leca nr. 8/4, Caminul Cultural | |

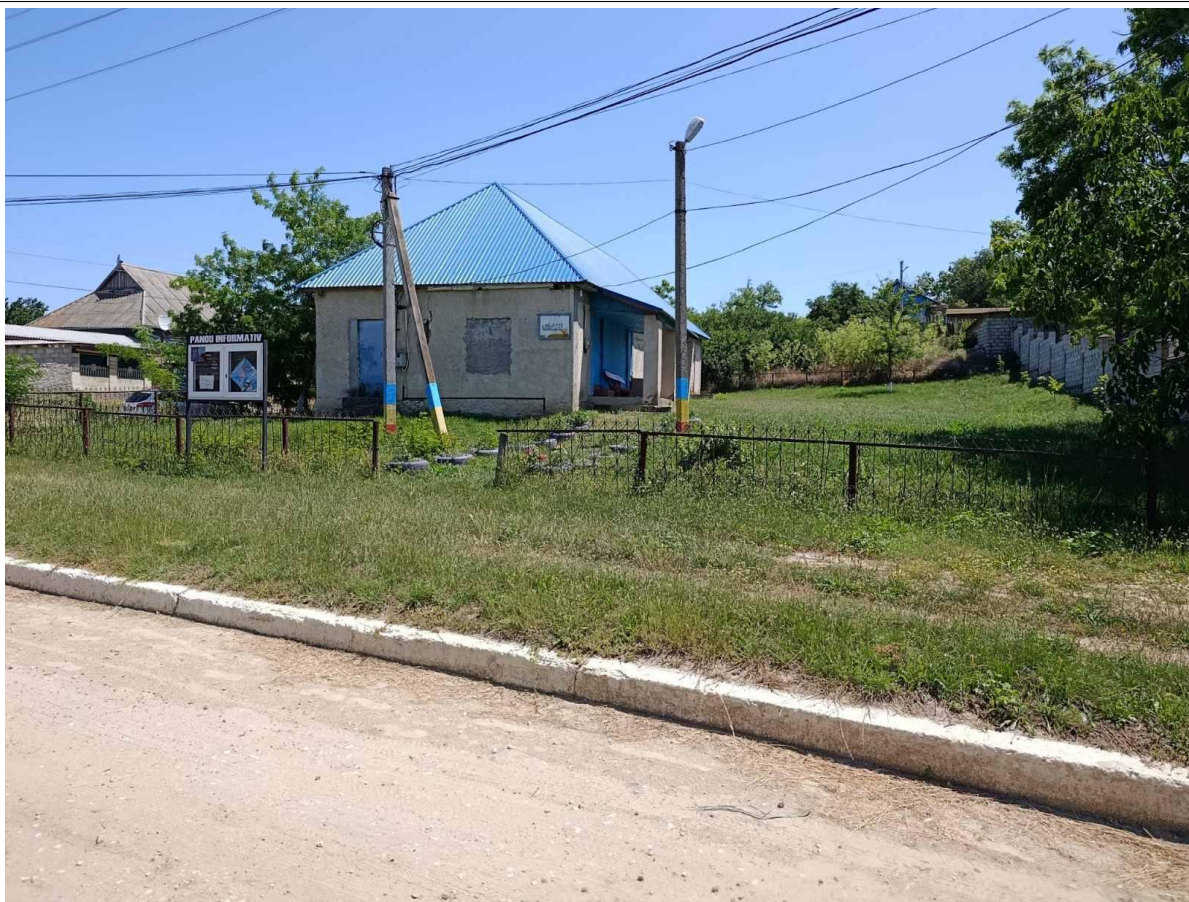
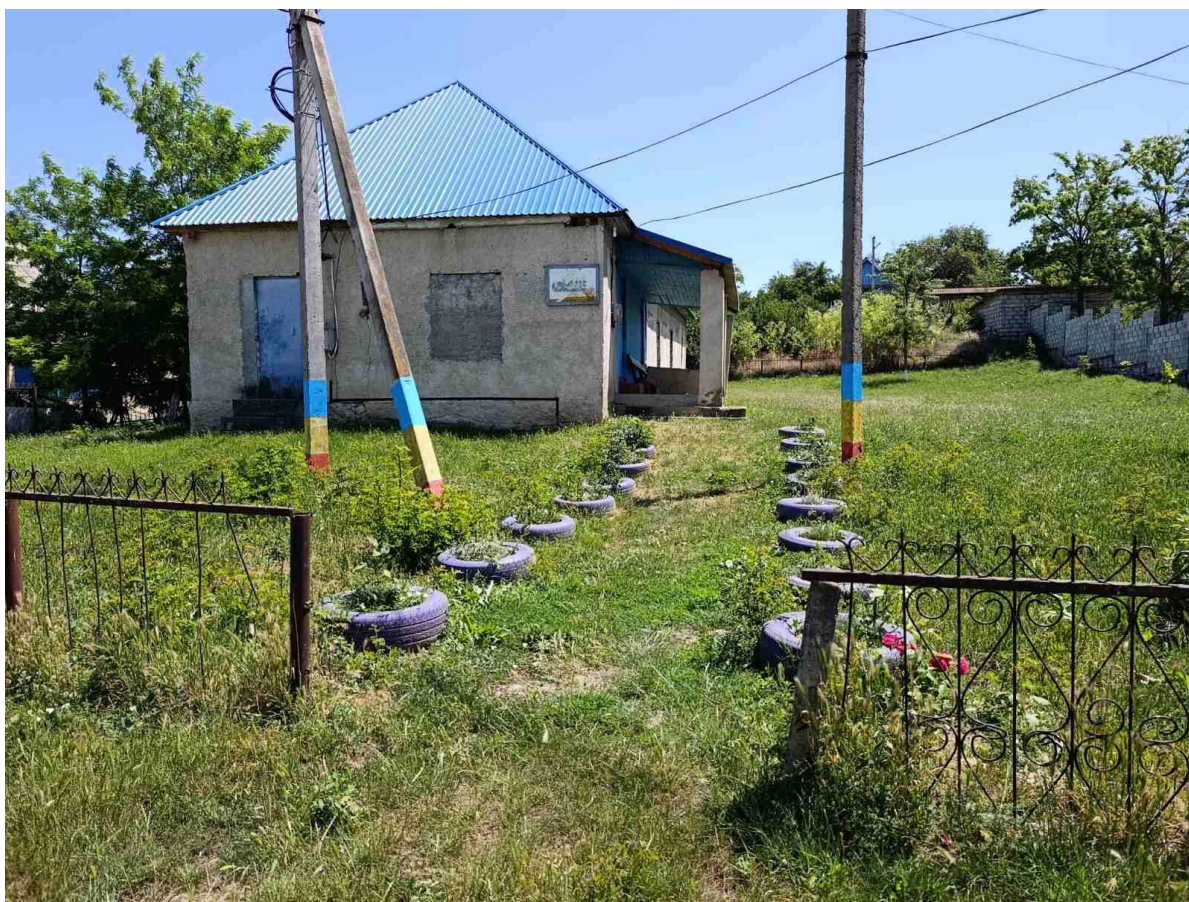
| La intrare sunt trepte: | Da, 2 trepte , Înălțime totală a treptelor/scărilor (cm)30 cm |
| Dimensiunile pragului/spațiului din fața ușii de intrare în clădire: | 20 cm x 210 cm |
| Înălțimea pragului ușii (de la nivelul solului până la nivelul superior al pragului): | 15 cm<br>Standard: Se aplica regula de 1:10 |
| Dacă există trepte, sunt semnalate treptele cu elemente contrastante și/sau tactile: | Nu<br>Standard: prima și ultima treaptă trebuie semnalate în culori contrastante |

| Categorii | Indicatori | Date colectate |
|---|---|---|
| | Prag ușă de intrare: | Prag exterior și interior cu înălțimile: 15 + 21 cm<br>Standard: pragul trebuie să fie de maxim 2 cm |

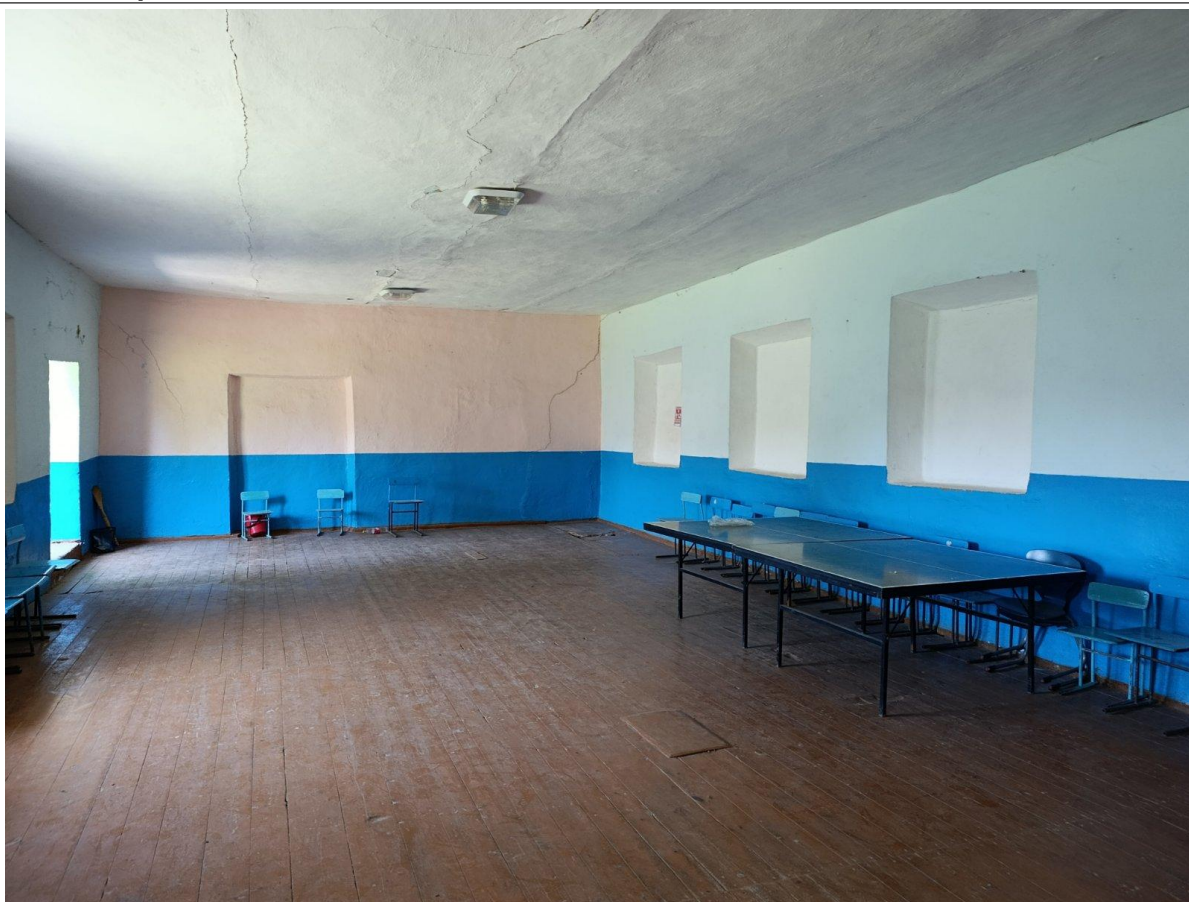
## Galerie - Sala de prestare a serviciului

Parter

Nu

Da

Da  
Standard: este o diferență de culoare contrastantă (culori închise / culori deschise) între perete și podea
