# Formular de evaluare a condițiilor de accesibilitate a clădirilor publice

| Categorii | Indicatori | Date colectate |
|---|---|---|
| Localitate, raion: | Leca (Cantemir) | |
| Instituția: | BESV Leca nr. 8/4, Caminul Cultural | |

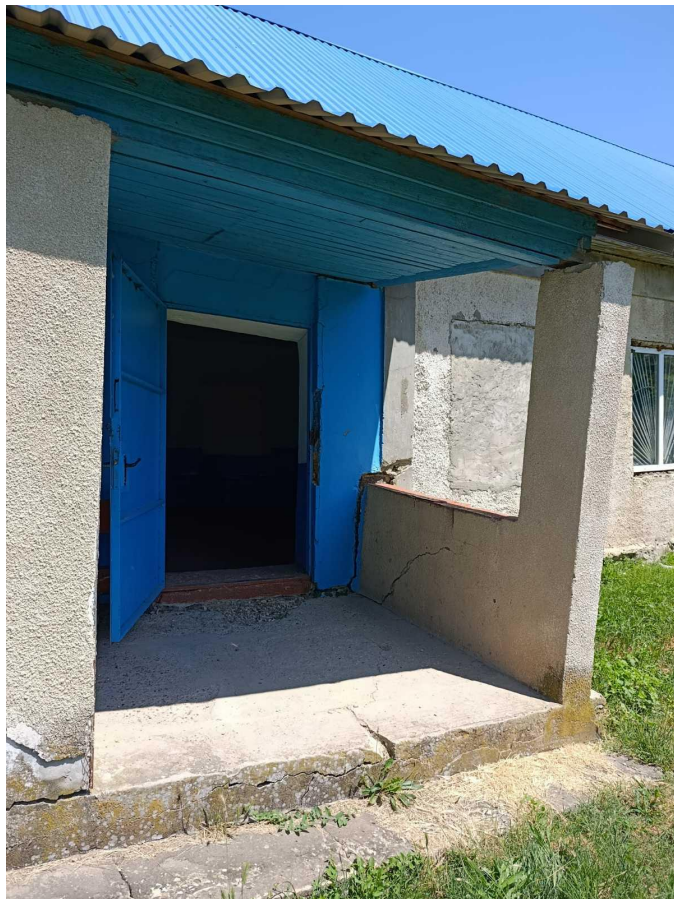
## **Galerie - Intrare în clădire**

| La intrare sunt trepte: | Da, 2 trepte , Înălțime totală a treptelor/scărilor (cm)30 cm |
| Înălțimea pragului ușii (de la nivelul solului până la nivelul superior al pragului): | 15 cm<br>Standard: Se aplica regula de 1:10 |

| Categorii | Indicatori | Date colectate |
|---|---|---|
| | Prag ușă de intrare: | Prag exterior și interior cu înălțimile: 15 + 21 cm<br>Standard: pragul trebuie să fie de maxim 2 cm |

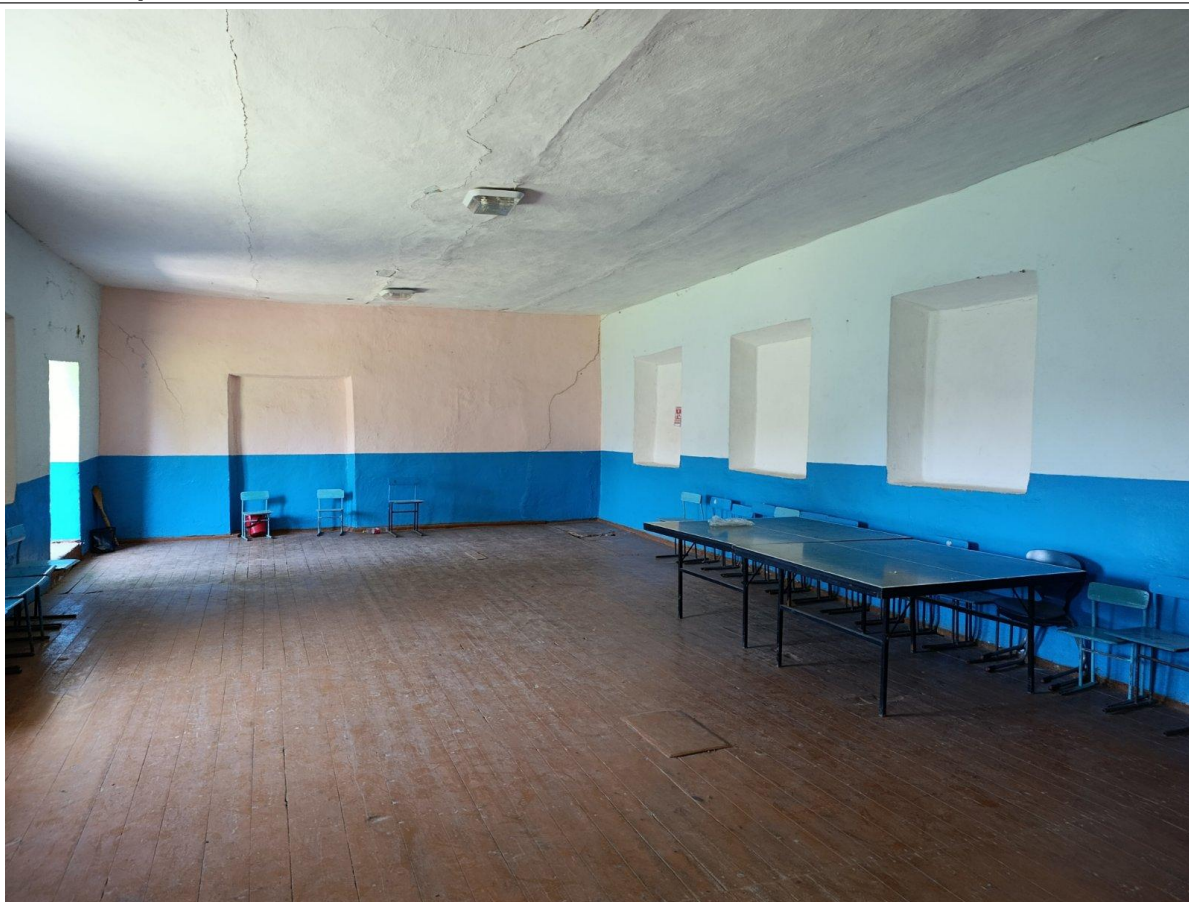
## **Galerie - Sala de prestare a serviciului**

În sală este spațiu de manevră pentru un scaun rulant cu diagonala minimă de 140 cm:

Nu

Da  
Standard: este o diferență de culoare contrastantă (culori închise / culori deschise) între perete și podea
