# Formular de evaluare a condițiilor de accesibilitate a clădirilor publice

Data: 23-06-2025

Echipa de evaluare: Asociația pentru Combaterea Izolării Informaționale "ECOU", Monitor de accesibilitate

| Categorii | Indicatori | Date colectate |
|---|---|---|
| Instituția: | BESV Samalia nr. 8/41, Primaria | |

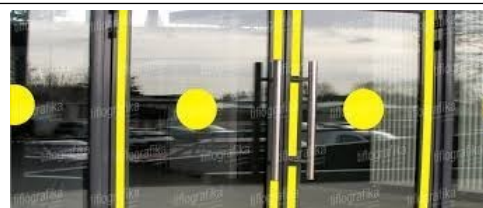
Fig. V.24. – Exemplu de conformare a suprafețelor vitrate în cadrul foi de ușă și realizarea contrastului vizual, atunci când ușa și suprafețele adiacente sunt vitrate

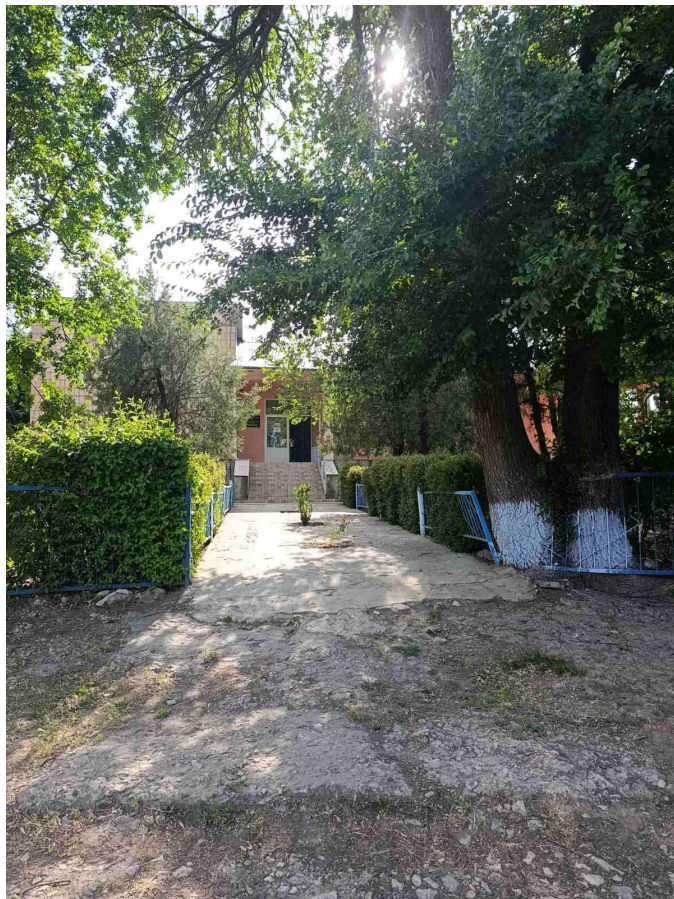
## Galerie - Căi de acces către clădire

| Drumurile/Căile de acces sunt: | Deteriorate |
| Trotuarul are pavaj tactil sau marcaj contrastant: | Nu |
| Scări/Trepte: | Da, 1 scări/trepte , înălțimea:6 cm |

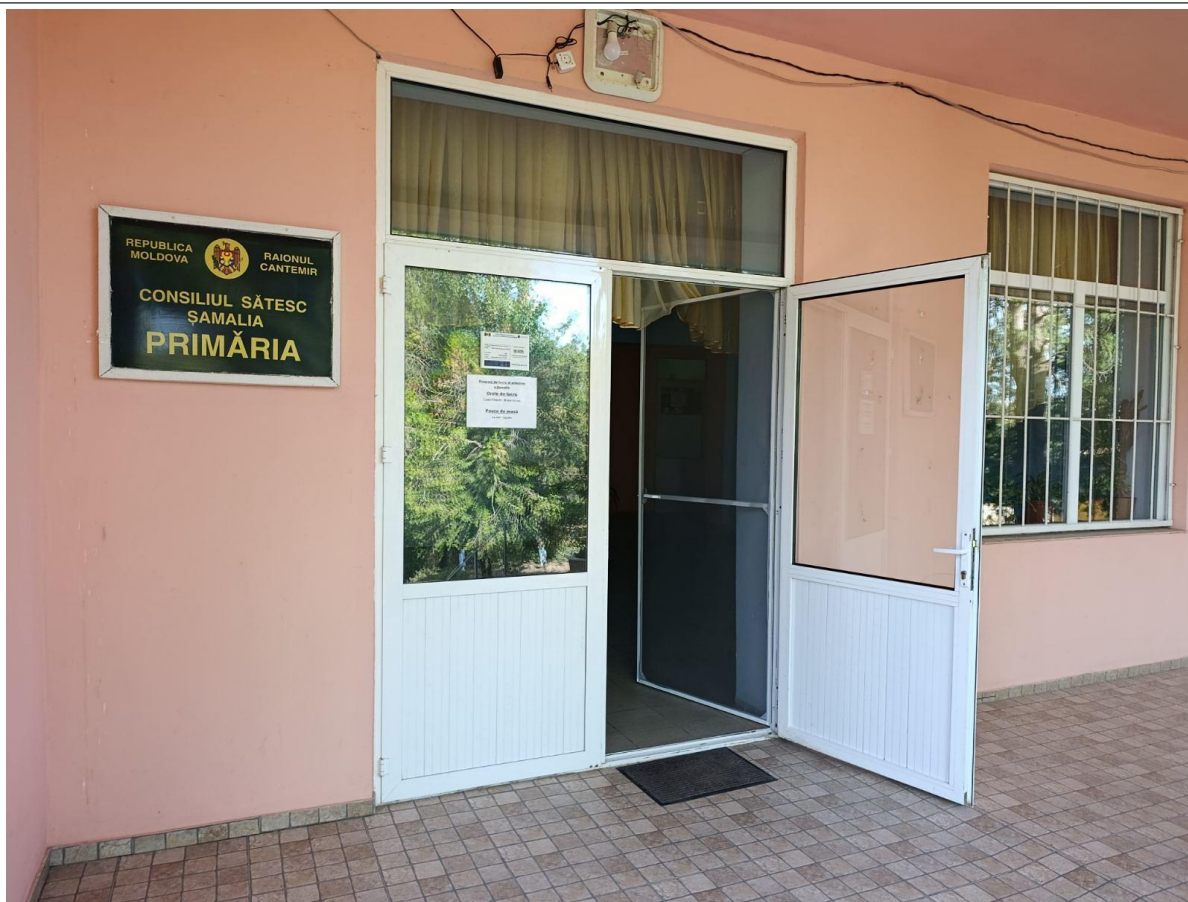
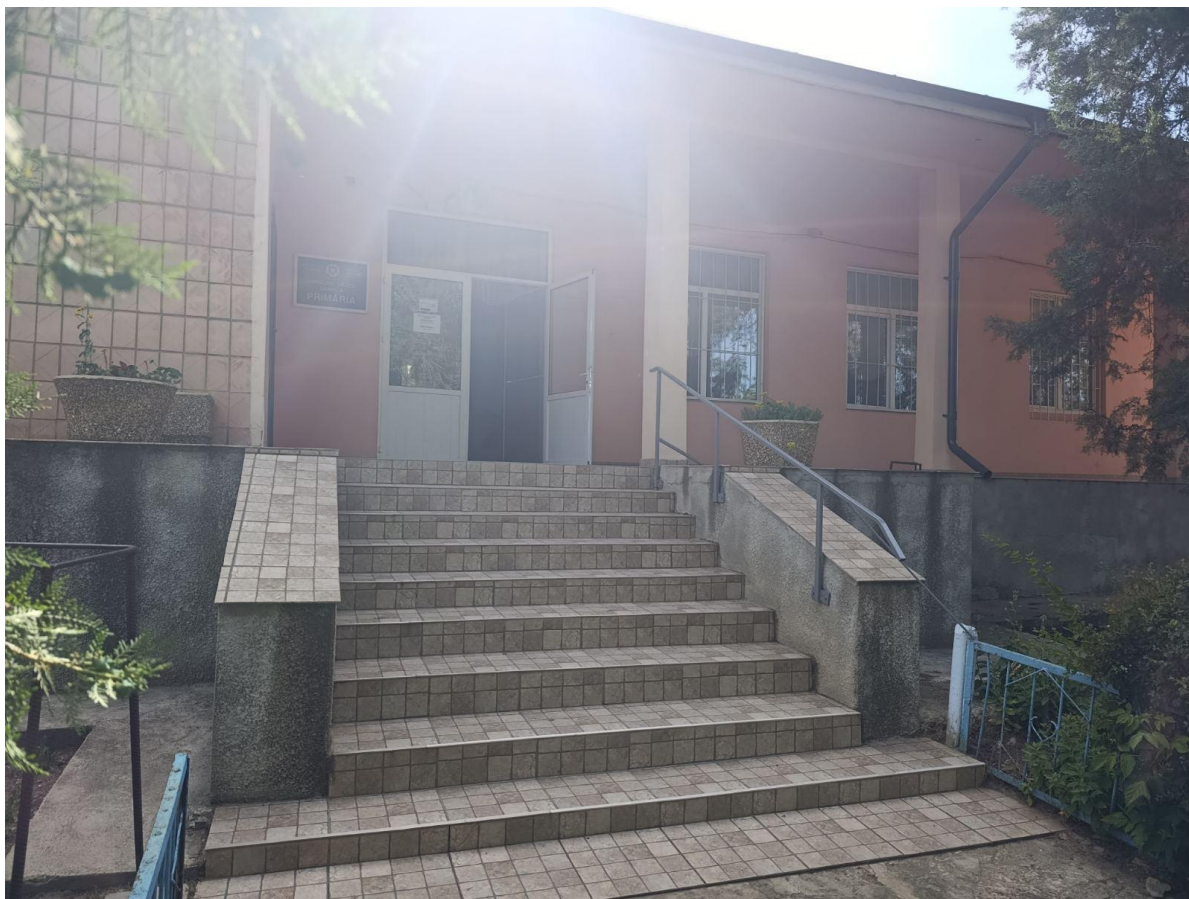
## Galerie - Intrare în clădire

| La intrare sunt trepte: | Da, 9 trepte , Înălțime totală a treptelor/scărilor (cm)162 cm |
| Dacă există trepte, sunt semnalate treptele cu elemente contrastante și/sau tactile: | Nu<br>Standard: prima și ultima treaptă trebuie semnalate în culori contrastante |
| Există rampă de acces: | Nu |
| Nu există rampă, dar sunt șine metalice: | Da |

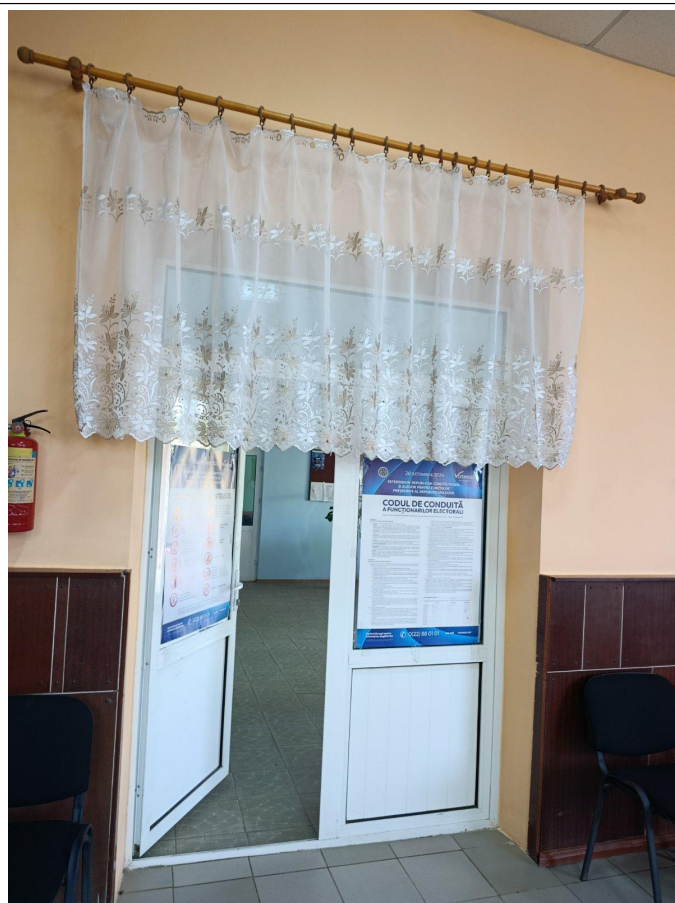
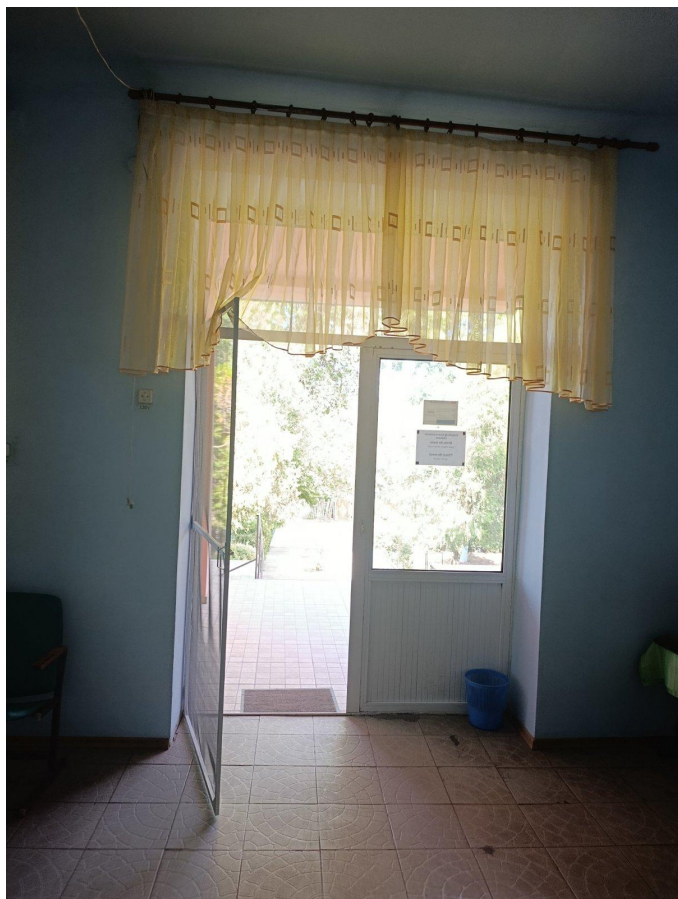
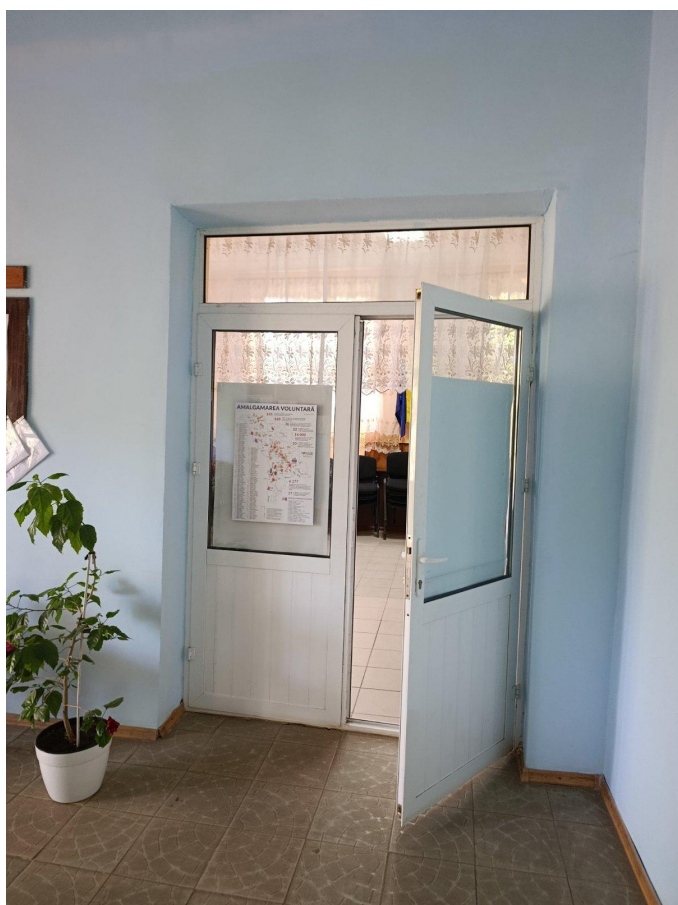
**Galerie - Uși**

| Categorii | Indicatori | Date colectate |
|---|---|---|
| | Dimensiuni ușă de intrare: | Dublă: 90 cm + 90 cm<br>Standard: lumina ușii duble trebuie să fie de minim 90 cm<br>Ușa mică din cea dublă este blocată |
| | Prag ușă de intrare: | Un prag cu înălțimea: 2 cm<br>Standard: pragul trebuie să fie de maxim 2 cm |
| | Praguri de la ușile de interior: | Prag 1 cu înălțimea: 4 cm<br>Standard: pragul trebuie să fie de maxim 2 cm |
| | Ușile de la intrare și din interiorul clădirii sunt dotate/marcate corespunzător cu semne contrastante: | Nu<br>Standard: este o diferență de culoare contrastantă (culori închise / culori deschise) între perete și podea |

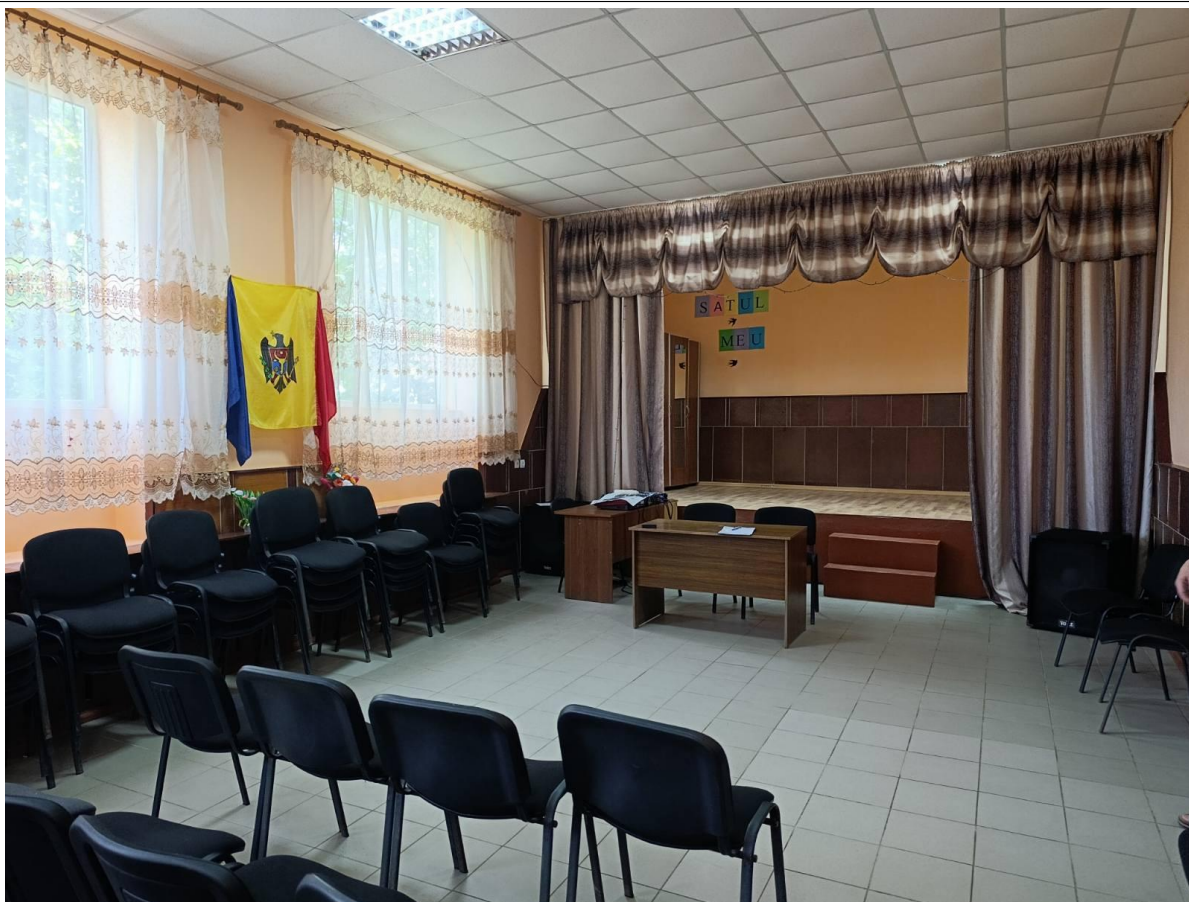
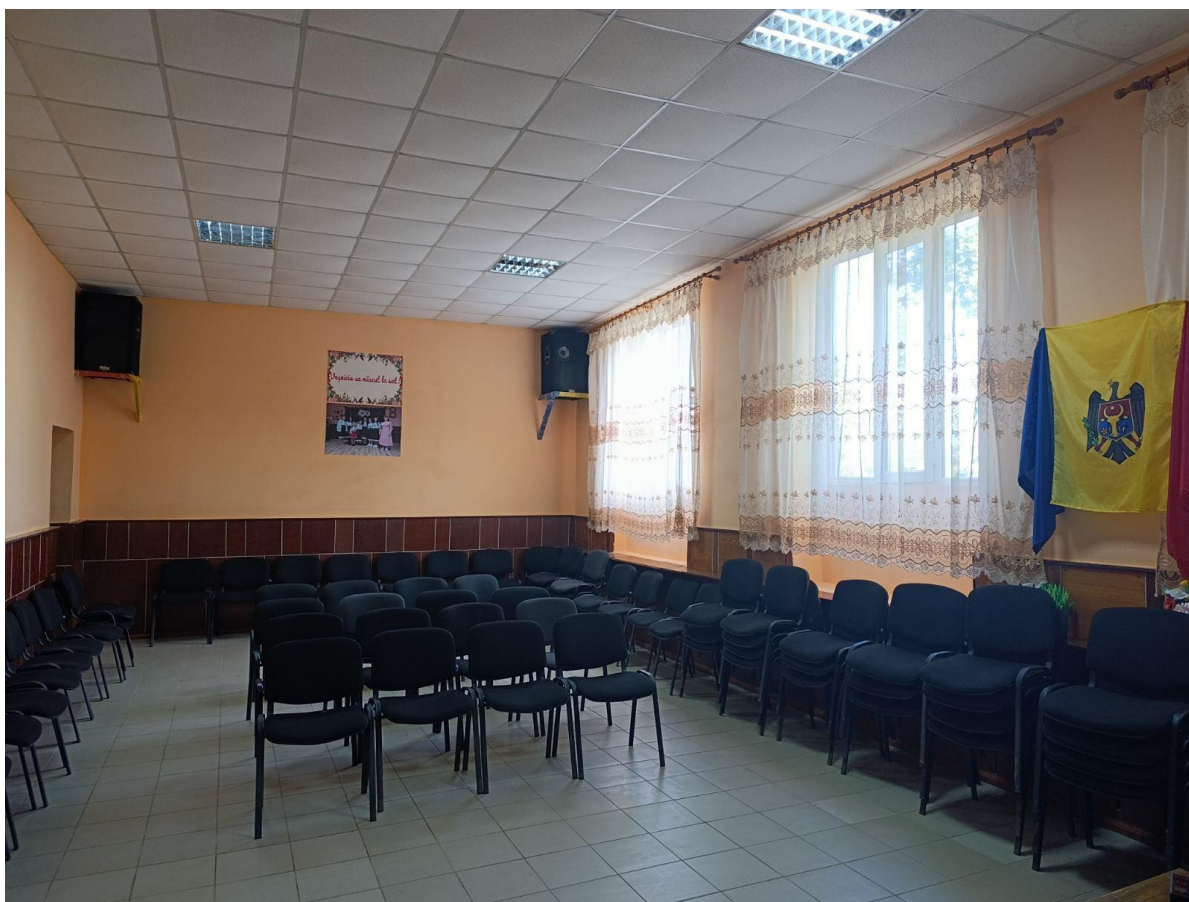
## Galerie - Sala de prestare a serviciului

Parter

Nu . Nu există opțiune alternativă pentru a urca la etaj

Da

Da  
Standard: este o diferență de culoare contrastantă (culori închise / culori deschise) între perete și podea
