# Formular de evaluare a condițiilor de accesibilitate a clădirilor publice

Data: 25-06-2025

| Categorii | Indicatori | Date colectate |
|---|---|---|
| Instituția: | BESV 29/34, Camin Cultural | |
| Tipul instituției: | Instituție culturală | |

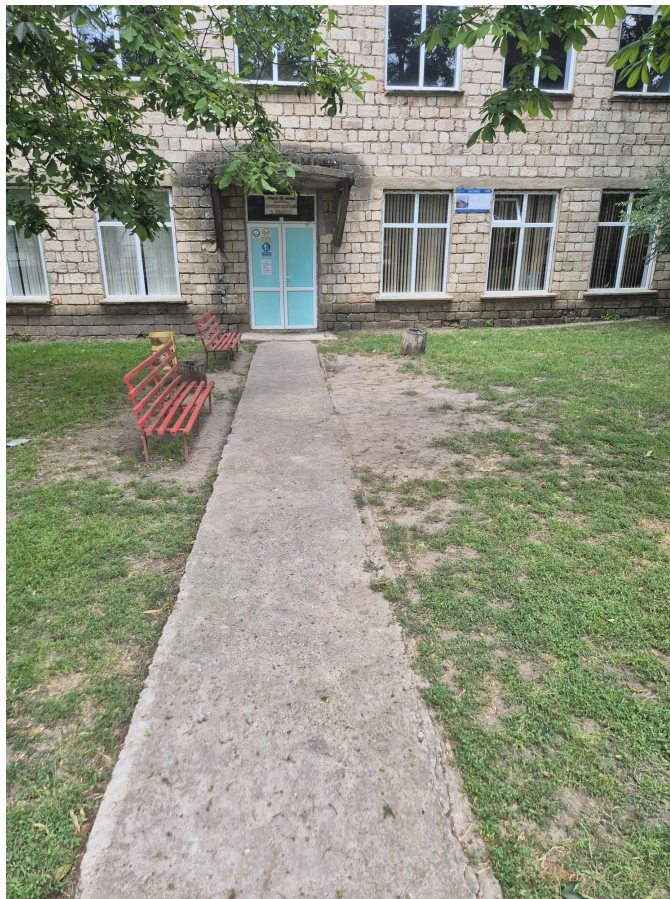
## Galerie - Căi de acces către clădire

| Tip înveliș: | Asfalt |
| Drumurile/Căile de acces sunt: | Deteriorate |

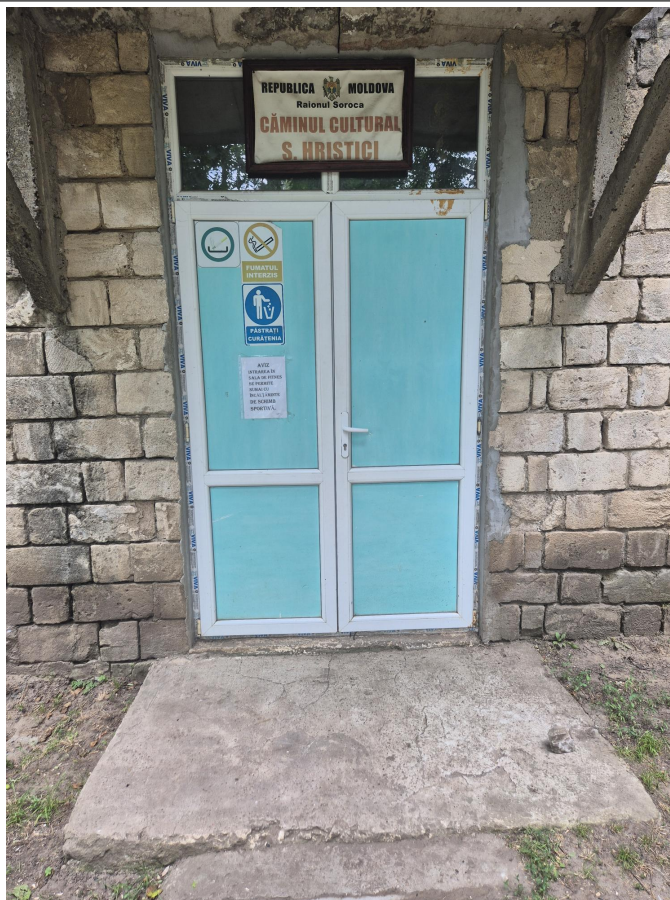
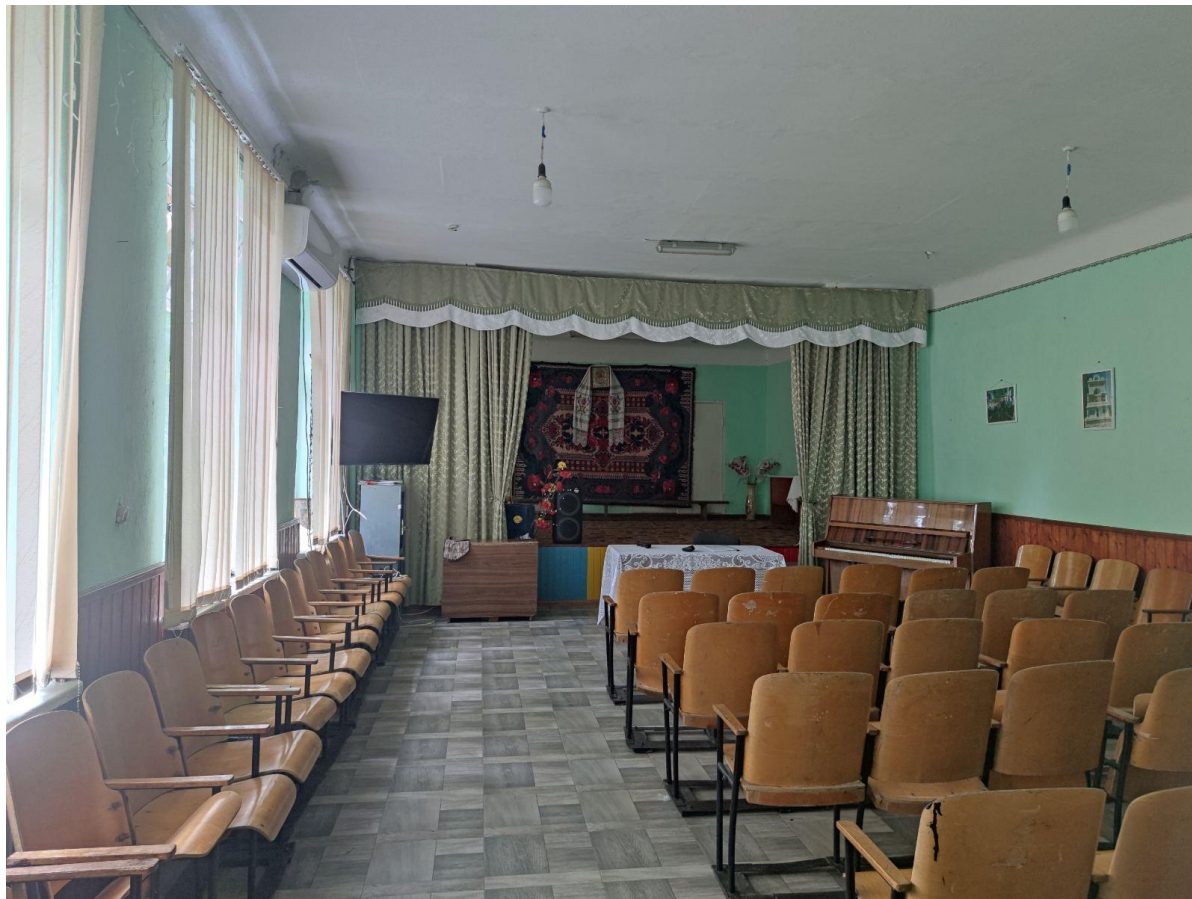
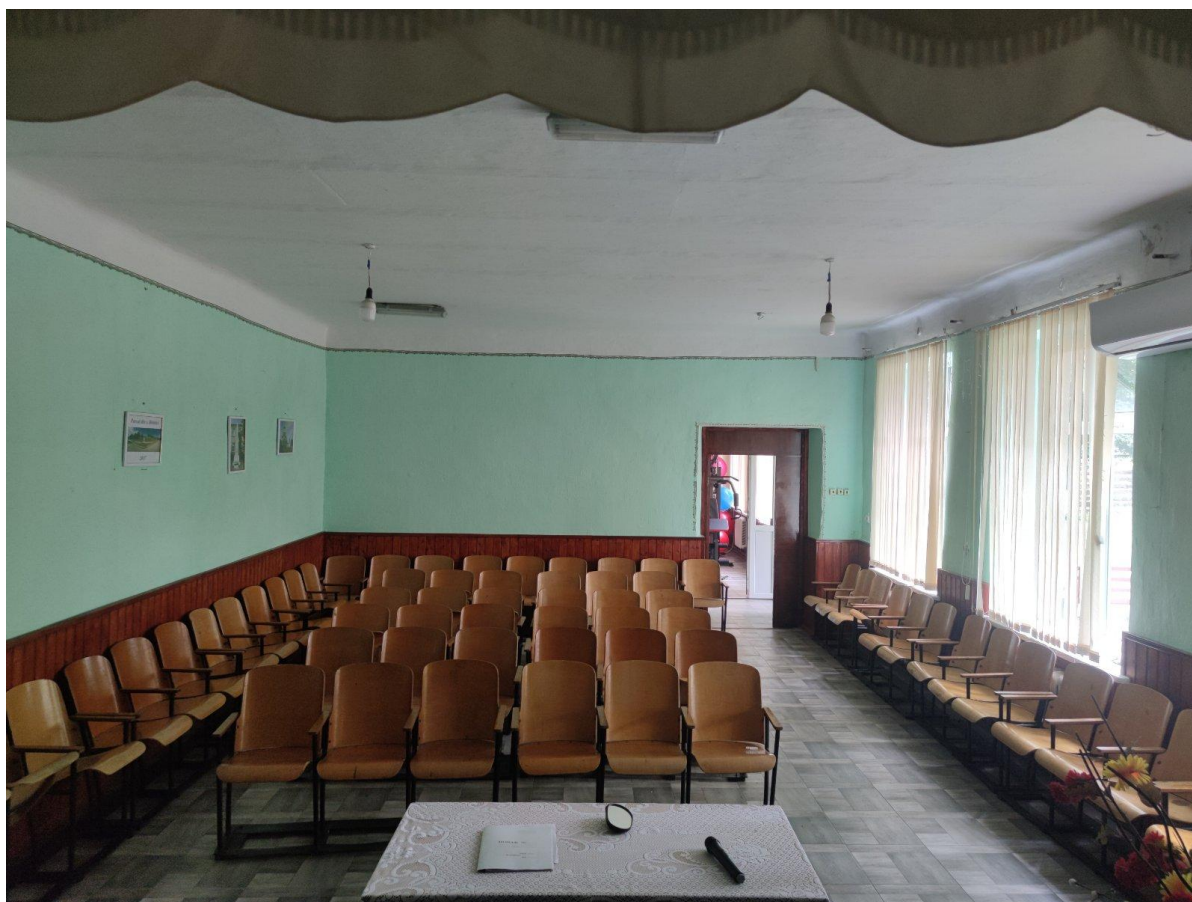
## Galerie - Intrare în clădire

| Dimensiuni ușă de intrare: | Dublă: 70 cm + 70 cm<br>Standard: lumina ușii duble trebuie să fie de minim 90 cm<br>Ușa mică din cea dublă se deschide |
| Prag ușă de intrare: | Prag exterior și interior cu înălțimile: 3 + 3 cm<br>Standard: pragul trebuie să fie de maxim 2 cm |
