# Formular de evaluare a condițiilor de accesibilitate a clădirilor publice

Data: 25-06-2025

Echipa de evaluare: Vendan Service SRL, Monitor de accesibilitate

| Categorii | Indicatori | Date colectate |
|---|---|---|
| Instituția: | BESV 29/48, Camin Cultural | |

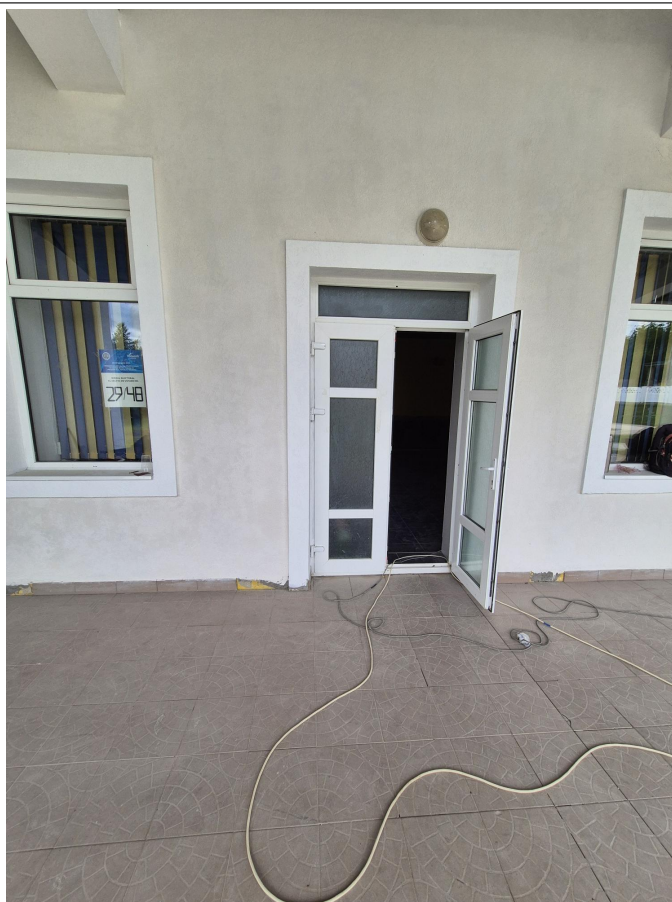
## Galerie - Uși

| Dimensiuni ușă de intrare: | Dublă: 60 cm + 60 cm<br>Standard: lumina ușii duble trebuie să fie de minim 90 cm<br>Ușa mică din cea dublă se deschide |
| Prag ușă de intrare: | Prag exterior și interior cu înălțimile: 2 + 2 cm<br>Standard: pragul trebuie să fie de maxim 2 cm |
| Ușile de la intrare și din interiorul clădirii sunt dotate/marcate corespunzător cu semne contrastante: | Nu<br>Standard: este o diferență de culoare contrastantă (culori închise / culori deschise) între perete și podea |
