# Formular de evaluare a condițiilor de accesibilitate a clădirilor publice

| Categorii | Indicatori | Date colectate |
|---|---|---|
| Localitate, raion: | Visniovca (Cantemir) | |
| Instituția: | BESV Vișniovca nr. 8/47, Primaria | |

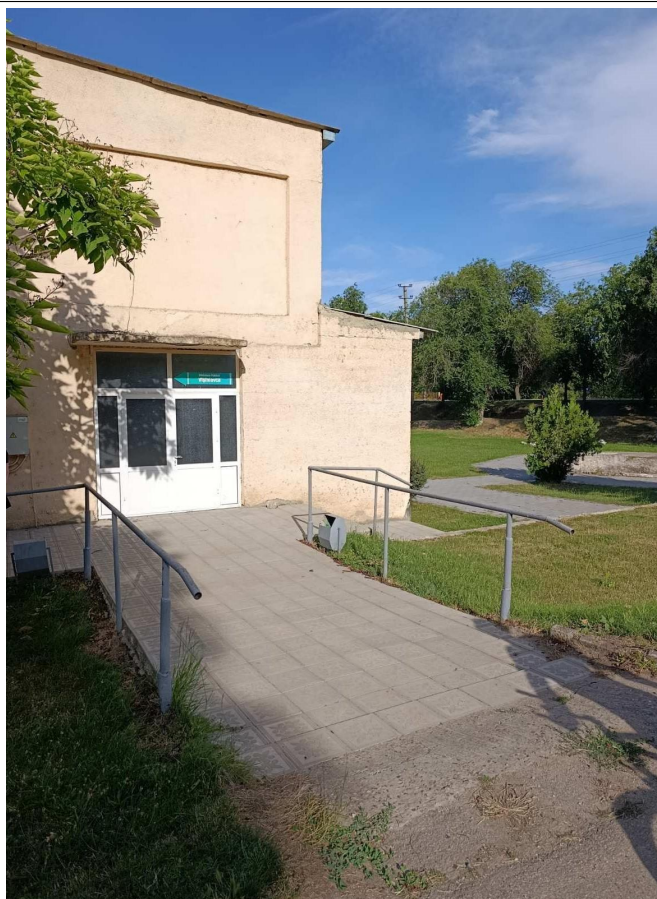
## **Galerie - Căi de acces către clădire**

| Drumurile/Căile de acces sunt: | Deteriorate |
| Scări/Trepte: | Da, 1 scări/trepte , înălțimea:3 cm |
| Nivel: | Înclinat în coborâș |

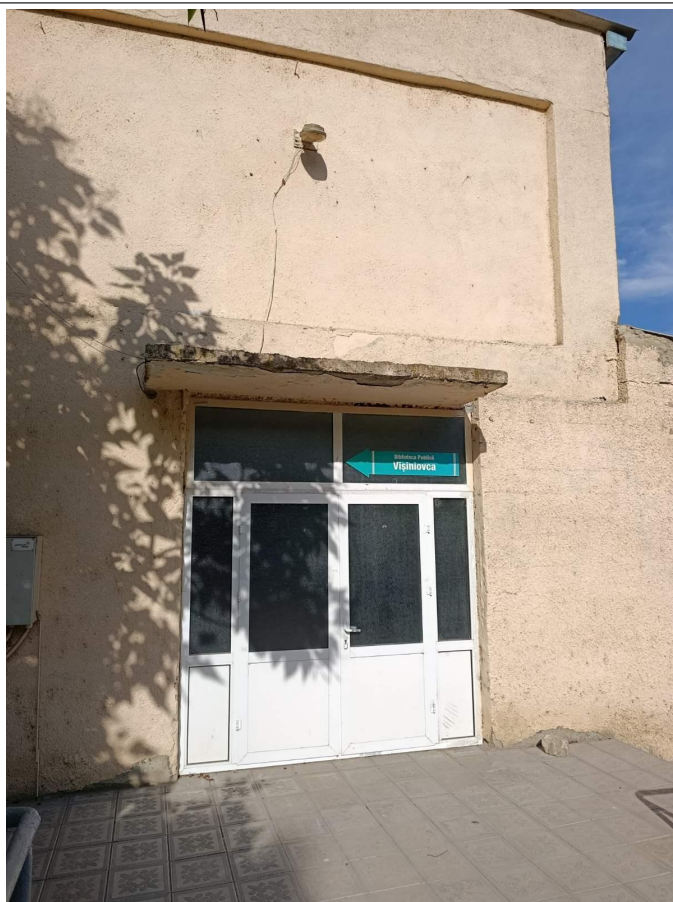
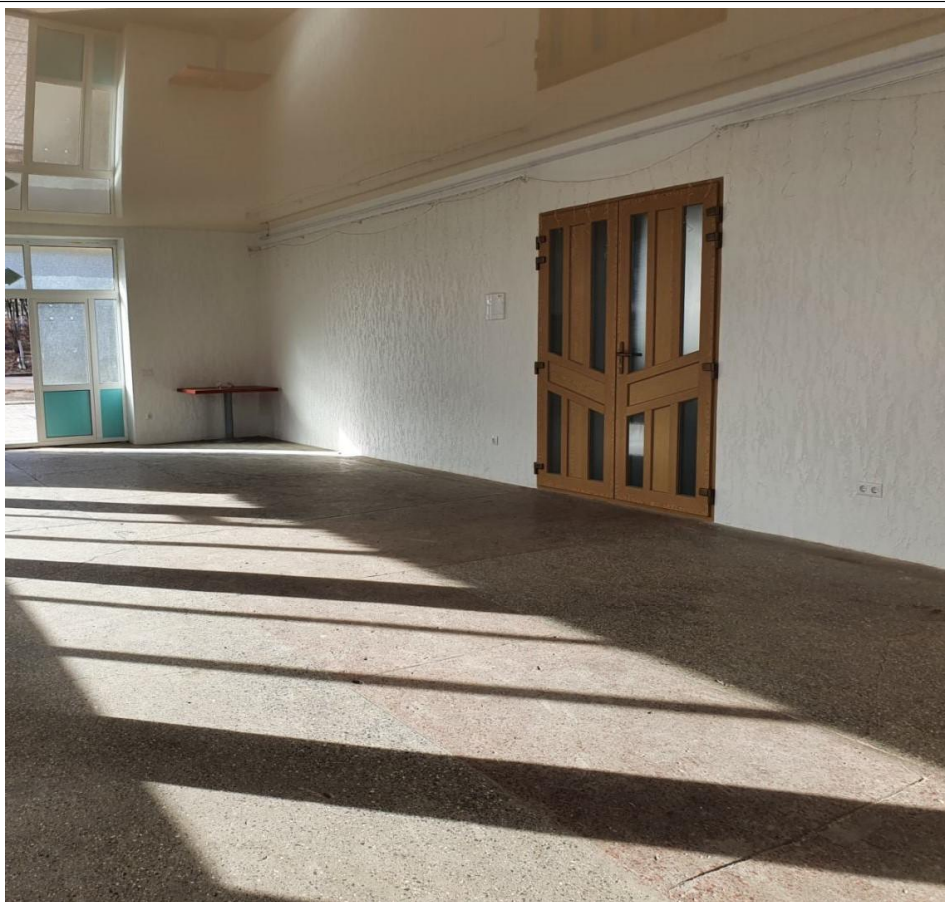
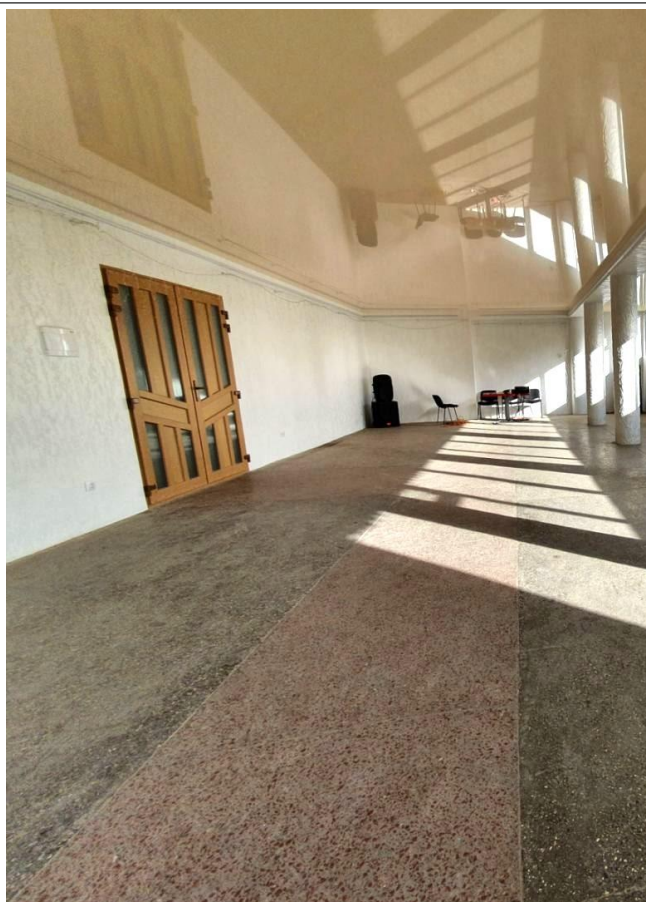
## **Galerie - Intrare în clădire**

| Dimensiuni ușă de intrare: | Dublă: 75 cm + 75 cm<br>Standard: lumina ușii duble trebuie să fie de minim 90 cm<br>Ușa mică din cea dublă se deschide |
| Prag ușă de intrare: | Un prag cu înălțimea: 4 cm<br>Standard: pragul trebuie să fie de maxim 2 cm |
| Ușile de la intrare și din interiorul clădirii sunt dotate/marcate corespunzător cu semne contrastante: | Nu<br>Standard: este o diferență de culoare contrastantă (culori închise / culori deschise) între perete și podea |
